REGISTO FOTOGRAFICO INSTITUTO BAUDILIO MONTOYA	Fecha: 1-mar-23 Elaboro Joan Sebastian Arboleda Moreno

FORMATO	Código: F-INF-16
QUINDIO 1966	**Registro de visita**	Versión: 08 Fecha: 15/02/2022
		Página 1 de 3

REPÚBLICA DE COLOMBIA
DEPARTAMENTO DEL QUINDÍO
SECRETARÍA DE AGUAS E INFRAESTRUCTURA

PROYECTO: *ADECUACIÓN Y MEJORAMIENTO DE LA INFRAESTRUCTURA POSCOSECHA DE LA INSTITUCION EDUCATIVA GENOVA DEL MUNICIPIO DE GENOVA DEL DEPARTAMENTO DEL QUINDÍO*

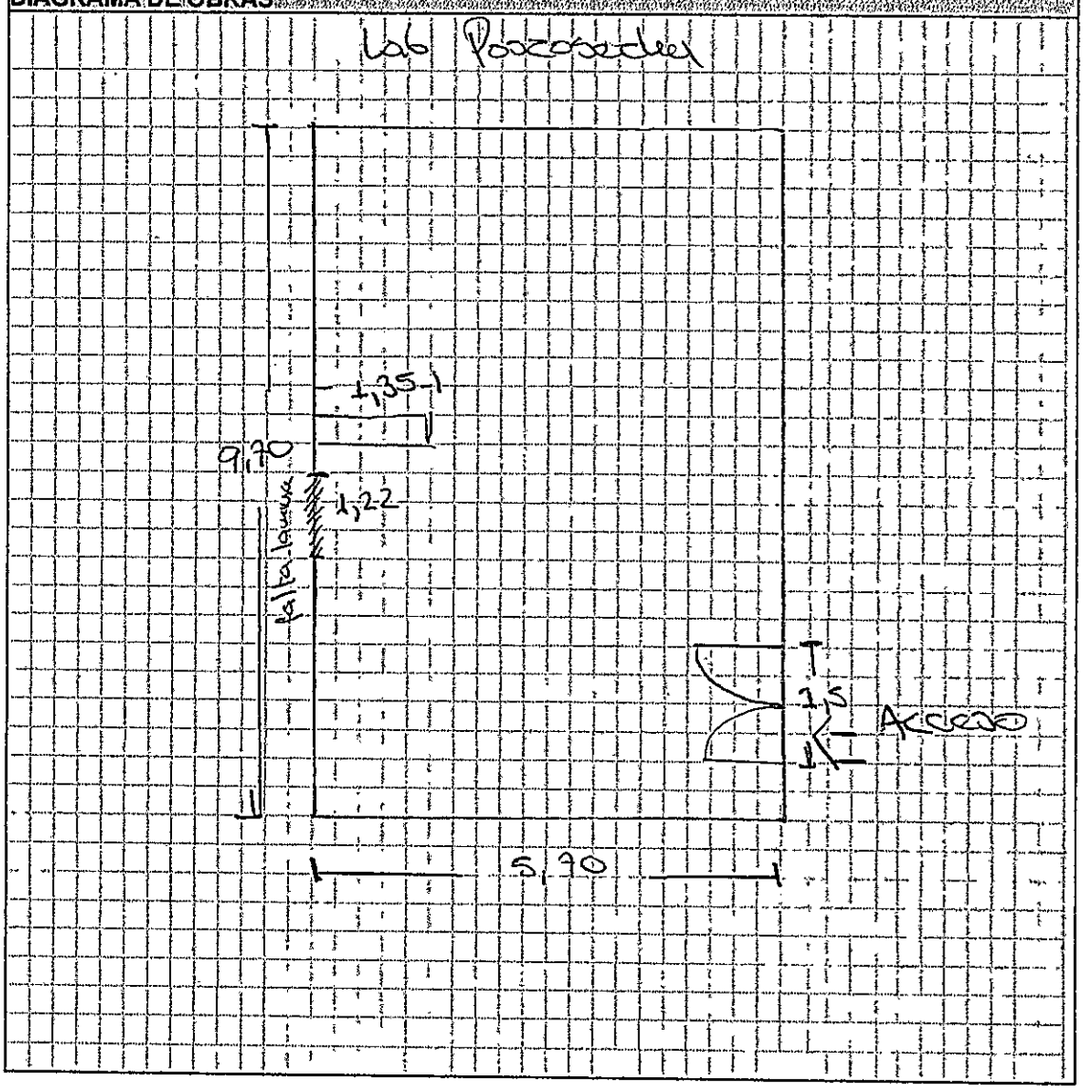
DIAGRAMA DE OBRAS

se realiza la revision del laboratorio poscosecha donde se observa el deterioro de la pintura en los muros y de la cubierta ademas de su ventana y puerta y falta una lamina de panel yeso en un muro, tambien se requiere un reemplazo de tejas trasladas

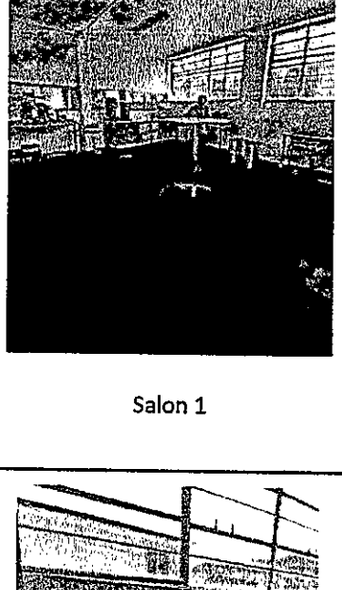
Salon 1

Se realiza la inspeccion del laboratorio donde se observa en el salon 1 el Piso en mal estado y el muro interior de la fachada y en la Parte del salon 2 se tiene en mal estado los muros interiores Por Problemas de humedad ademas del Piso esta en mal estado

CONCEPTO TECNICO DE VIABILIDAD Y/O RECOMENDACIONES GENERALES
Aquí se describe: que hay, que se plantea como solución, población Se recomienda en el salon 1 aplicacion de Pintura epoxica para el Piso y Pintura de vinilo en el muro interior de la fachada y en el salon 2 Pintura epoxica para muros y para el piso

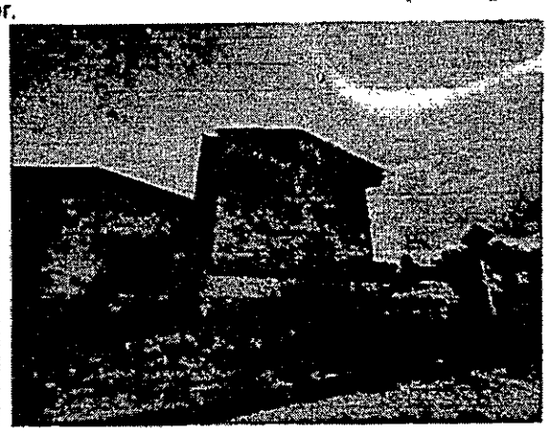
Fotos 1 y 2. Centro Logístico Agropecuario exterior.

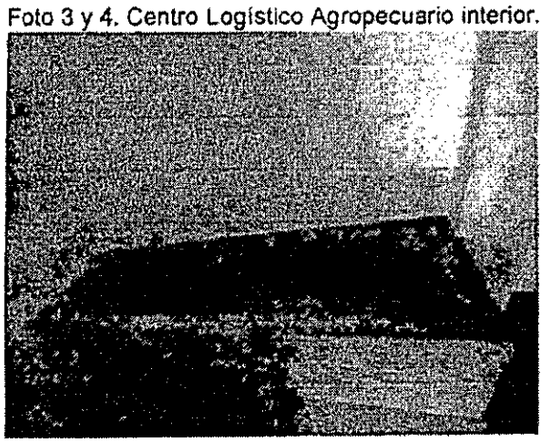
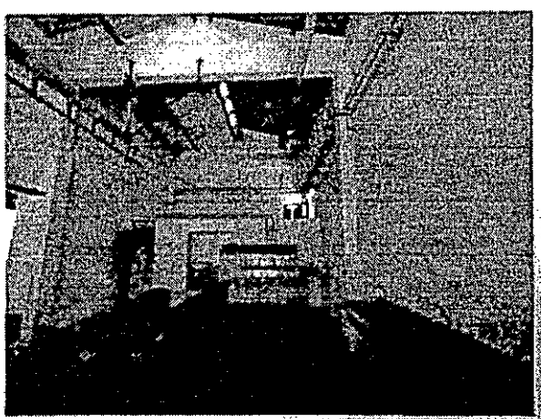
Foto 3 y 4. Centro Logístico Agropecuario interior.
