INFORME DE ACTIVIDADES DEL CONTRATISTA Secretaría de Educación y Cultura	
PERIODO: 08 de agosto al 07 de septiembre de 2023	Informe N°2

Contratante: Secretaría de Educación y Cultura	**Contrato N°** 1004-CPS-348-2023
Informe N° 02 de 05	**Fecha del informe**: 14 de septiembre de 2023

Origen de la contratación
Objeto del contrato: Prestación de servicios de apoyo a la gestión con el fin de implementar acciones para la promoción y conservación de la escuela de música de la casa de la cultura José Luis Zapata Sánchez de Guarne.

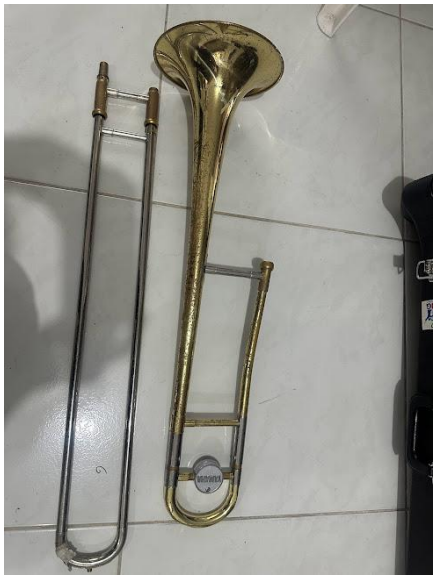
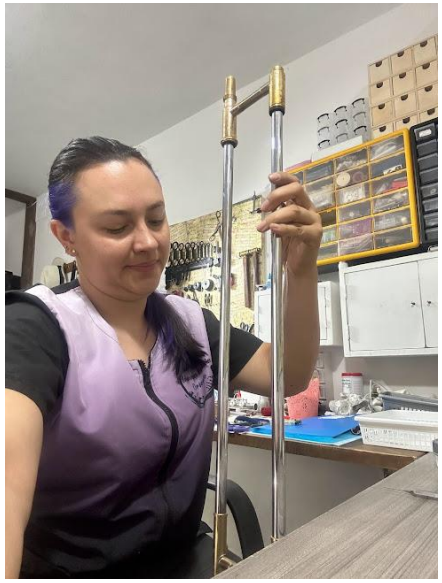
Fotografías y Formato Orden de Servicio #6

ORDEN N° 6			
Nombre:	CASA DE LA CULTURA		
Teléfono:			
Dirección:	GUARNE		
Fecha Ingreso:	4-ago-23		
Fecha Entrega:	14-ago-23		
INSTRUMENTO	MARCA	MODELO	SERIAL
TROMBÓN	YAMAHA		239161

Suciedad general, vara desnivelada, bombas pegadas, faltan fieltros y corcho de desagüe, boquilla golpeada, soporte de llave de desagüe despegada, falta bomper.

Lavado químico, limpieza y lubricación de bombas y vara, limpieza de cuerpo, rectificación de rotores y vara, cambio de fieltros, y corcho de desagüe según necesidad particular, corrección golpes en boquilla, soldadura soporte llave de desagüe, reposición bomper, desinfección estuche

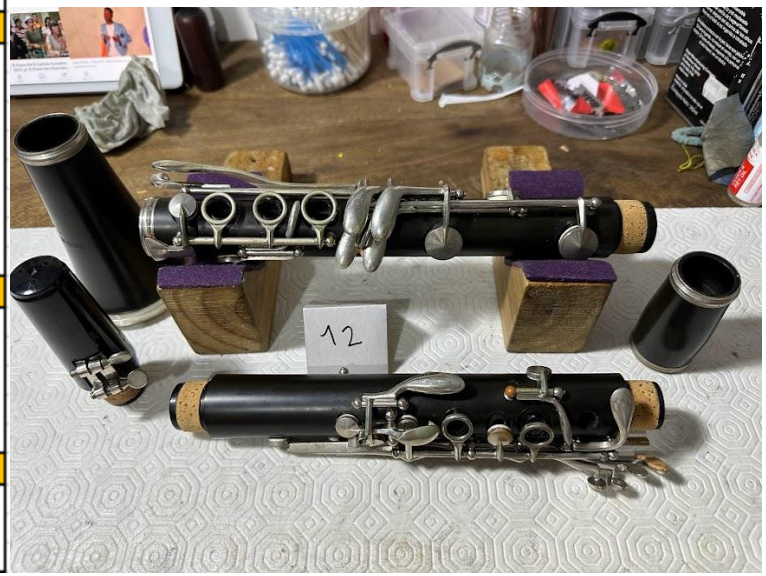
Fotografías y Formato Orden de Servicio #12

ORDEN N° 12			
Nombre:	CASA DE LA CULTURA		
Teléfono:			
Dirección:	GUARNE		
Fecha Ingreso:	4-ago-23		
Fecha Entrega:	28-ago-23		
INSTRUMENTO	MARCA	MODELO	SERIAL
CLARINETE SOPRANO	LARK	M4001

Suciedad general, faltan fieltros y corchos, desnivelación general, falta pivot.

Mantenimiento preventivo general, desensamble, limpieza de cuerpos y llaves, lubricación, cambio de hasta 3 zapatillas, nivelación detallada, cambio de corchos, fieltros y agujas según necesidad particular, reposición de pivot, desinfección estuche.

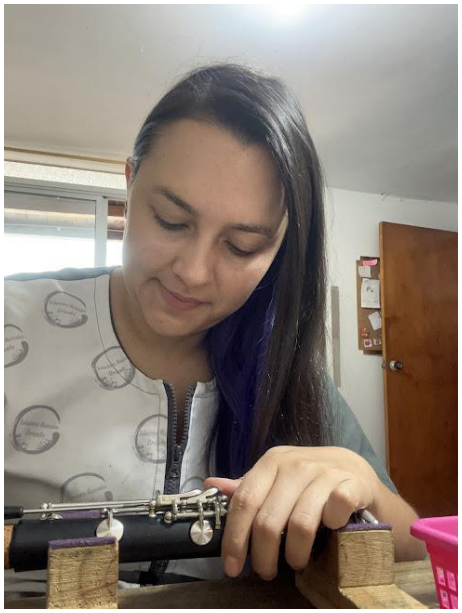
Fotografías y Formato Orden de Servicio #16

ORDEN N° 16			
Nombre:	CASA DE LA CULTURA		
Teléfono:			
Dirección:	GUARNE		
Fecha Ingreso:	28-ago-23		
Fecha Entrega:	11-ago-23		
INSTRUMENTO	MARCA	MODELO	SERIAL
CLARINETE SOPRANO	YAMAHA	YCL 34II	23507

Suciedad general, faltan fieltros y corchos, desnivelación general, llaves torcidas, tratar la madera, 5 zapatillas rotas, espiga quebrada.

Mantenimiento preventivo general, desensamble, limpieza de cuerpos y llaves, lubricación, cambio de 5 zapatillas, nivelación detallada, cambio de corchos, fieltros y agujas según necesidad particular, tratamiento a la madera, reposición de 3 corchos de juntas, restauración espiga quebrada, nivelación llaves torcidas, desinfección estuche.

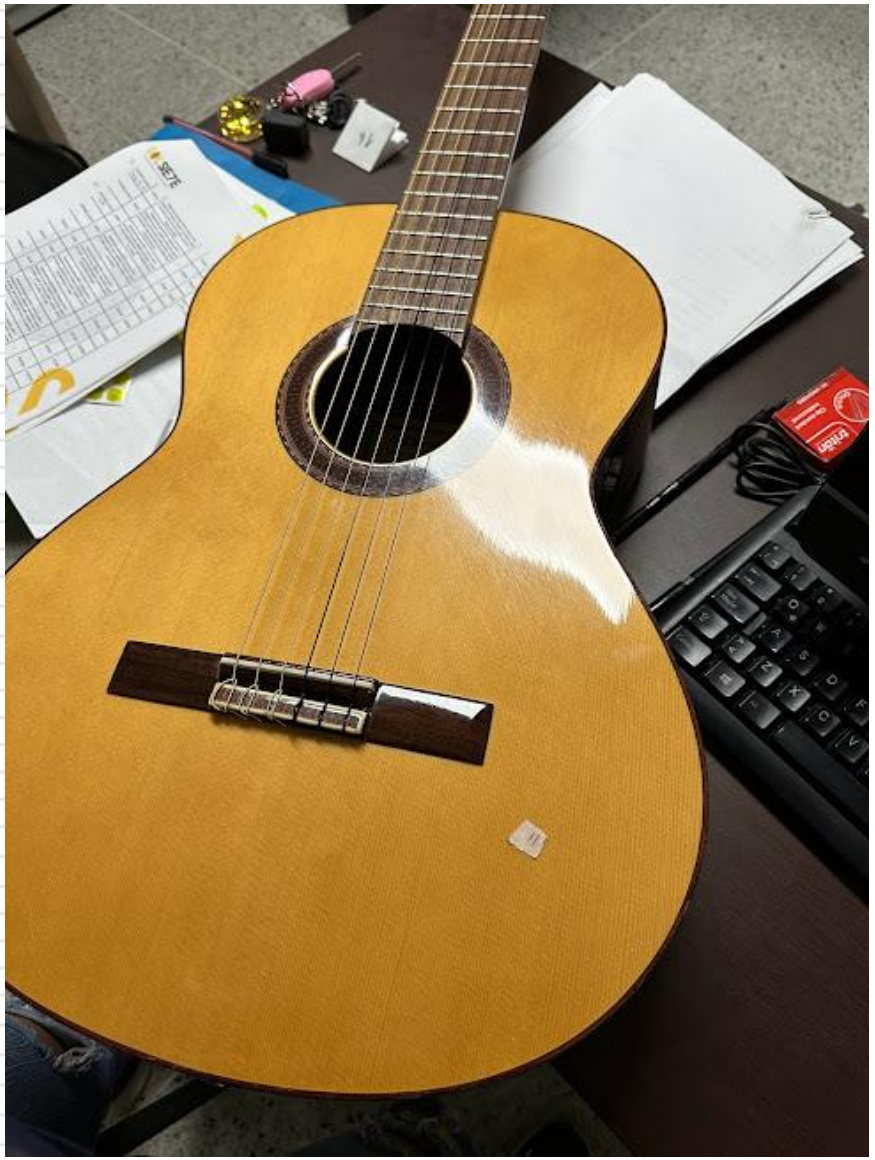
Fotografías y Formato Orden de Servicio #11

ORDEN N° 11			
Nombre:	CASA DE LA CULTURA		
Teléfono:			
Dirección:	GUARNE		
Fecha Ingreso:	1-sept-23		
Fecha Entrega:	11-sept-23		
INSTRUMENTO	MARCA	MODELO	SERIAL
GUITARRA CLÁSICA

Suciedad general, clavijas desajustadas, huesos desajustados, encordado en mal estado, encordado en mal estado.

Mantenimiento general (MG) Limpieza, brillo e hidratación de cuerpo y diapasón, lubricación y ajuste de clavijas, ajuste de huesos (cejilla y puente) cambio de encordado.

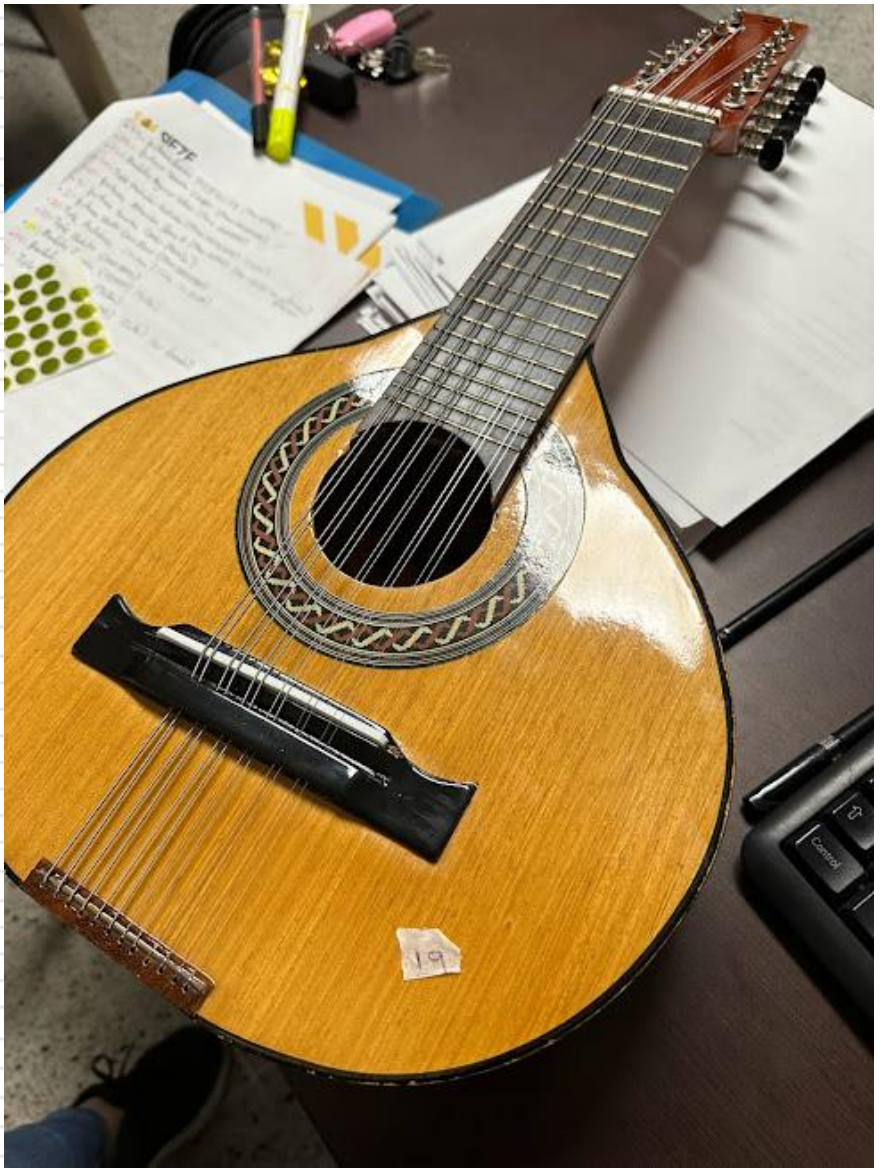
Fotografías y Formato Orden de Servicio #19

ORDEN N° 19			
Nombre:	CASA DE LA CULTURA		
Teléfono:			
Dirección:	GUARNE		
Fecha Ingreso:	1-sept-23		
Fecha Entrega:	11-sept-23		
INSTRUMENTO	MARCA	MODELO	SERIAL
BANDOLA

Suciedad general, clavijas desajustadas, huesos desajustados, encordado en mal estado, tapa trasera con abolladura.

Mantenimiento general (MG) Limpieza, brillo e hidratación de cuerpo y diapasón, lubricación y ajuste de clavijas, ajuste de huesos (cejilla y puente), cambio de encordado 16 cuerdas, corrección de abolladura tapa trasera.

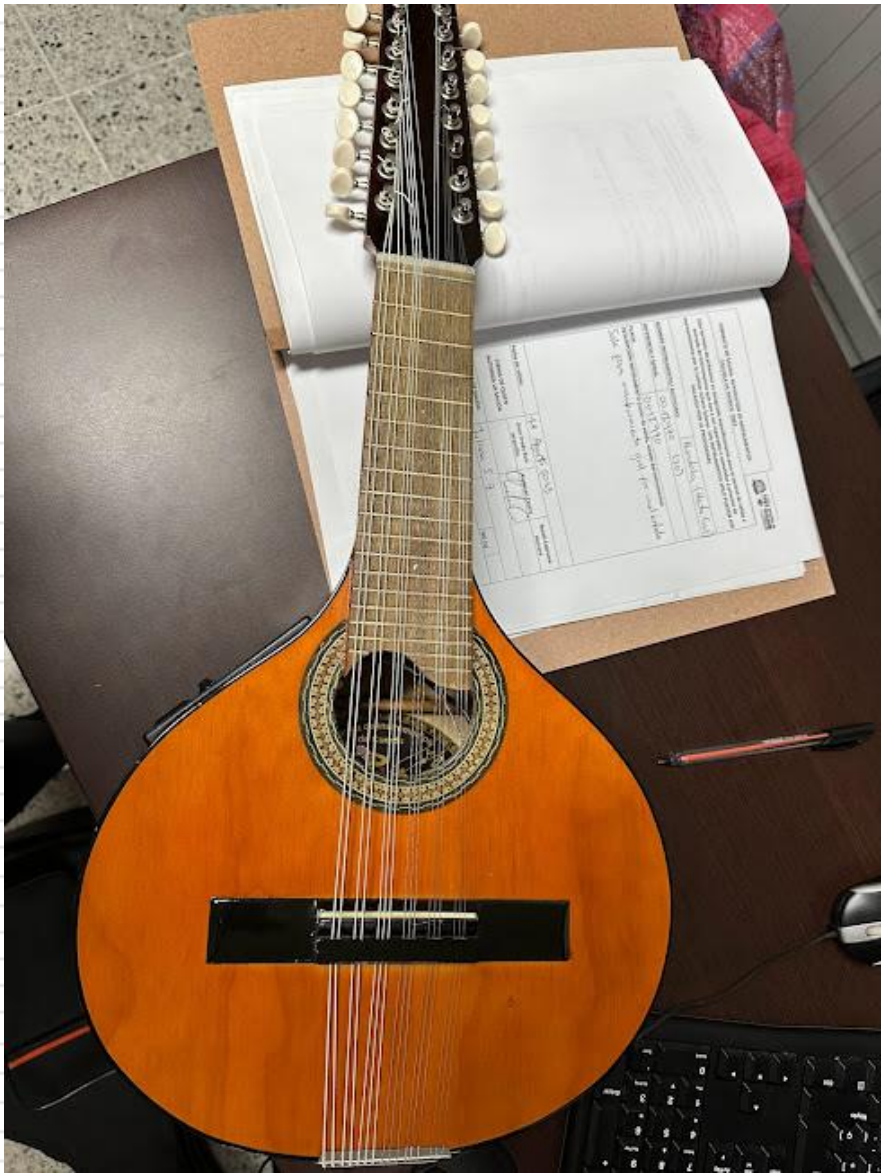
Fotografías y Formato Orden de Servicio #20

ORDEN N° 20			
Nombre:	CASA DE LA CULTURA		
Teléfono:			
Dirección:	GUARNE		
Fecha Ingreso:	26-jul-23		
Fecha Entrega:	14-sept-23		
INSTRUMENTO	MARCA	MODELO	SERIAL
BANDOLA

Suciedad general, clavijas desajustadas, huesos desajustados, encordado en mal estado.

Mantenimiento general (MG) Limpieza, brillo e hidratación de cuerpo y diapasón, lubricación y ajuste de clavijas, ajuste de huesos (cejilla y puente), cambio de encordado 16 cuerdas.

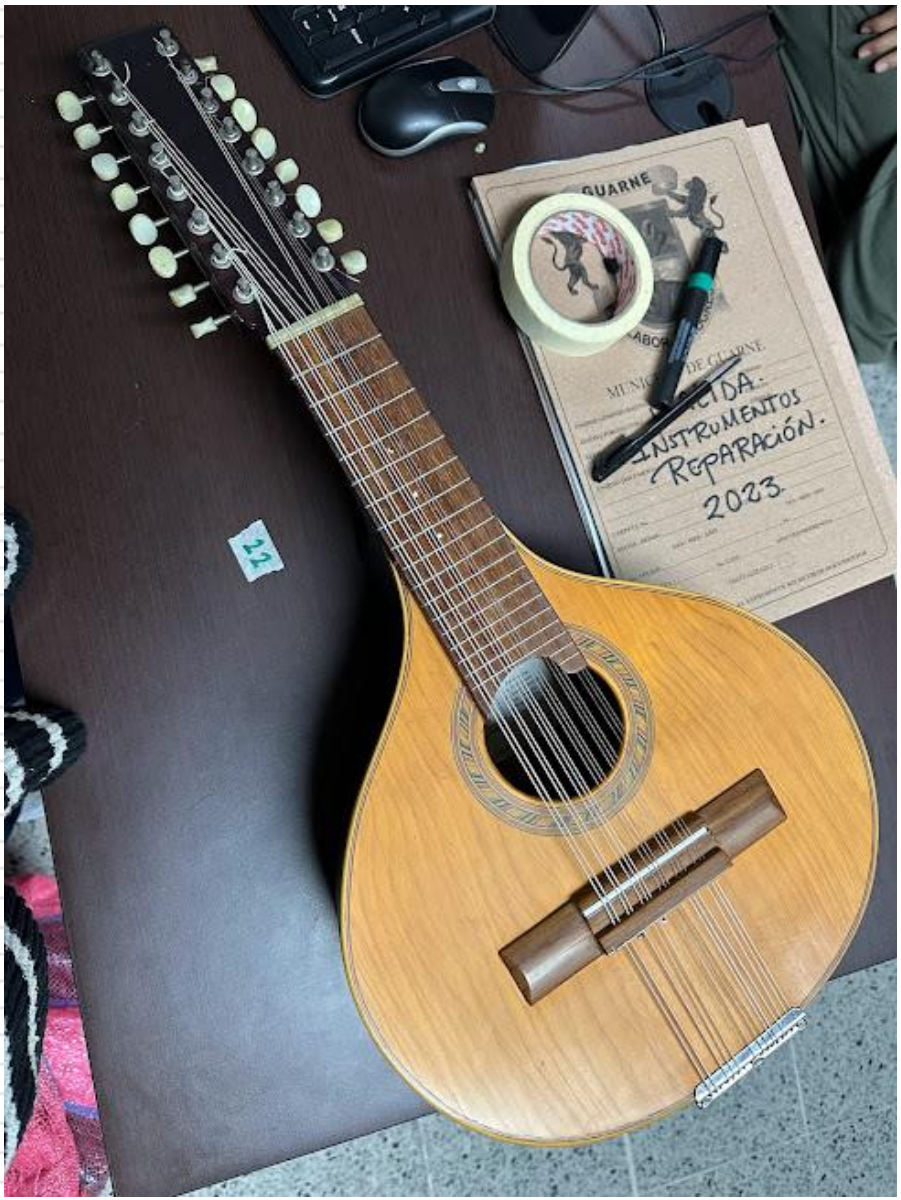
Fotografías y Formato Orden de Servicio #22

ORDEN N° 22			
Nombre:	CASA DE LA CULTURA		
Teléfono:			
Dirección:	GUARNE		
Fecha Ingreso:	26-jul-23		
Fecha Entrega:	14-ago-23		
INSTRUMENTO	MARCA	MODELO	SERIAL
BANDOLA

Suciedad general, clavijas desajustadas, huesos desajustados, encordado en mal estado, tapa trasera quebrada, falta hueso puente.

Mantenimiento general (MG) Limpieza, brillo e hidratación de cuerpo y diapasón, lubricación y ajuste de clavijas, ajuste de huesos (cejilla y puente), cambio de encordado 16 cuerdas, grieta en tapa trasera, fabricar hueso puente.

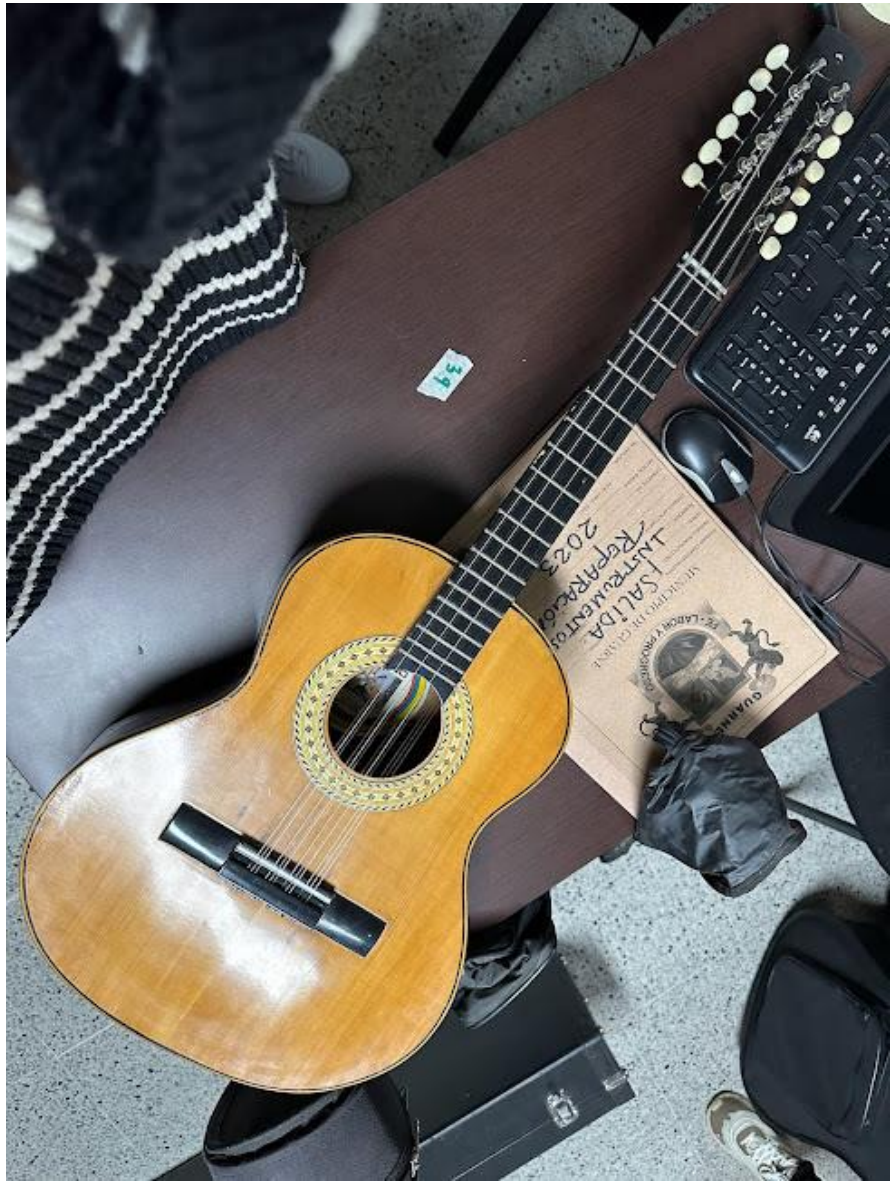
Suciedad general, clavijas desajustadas, huesos desajustados, encordado en mal estado.

Mantenimiento general (MG) Limpieza, brillo e hidratación de cuerpo y diapasón, lubricación y ajuste de clavijas, ajuste de huesos (cejilla y puente), Incluye encordado.

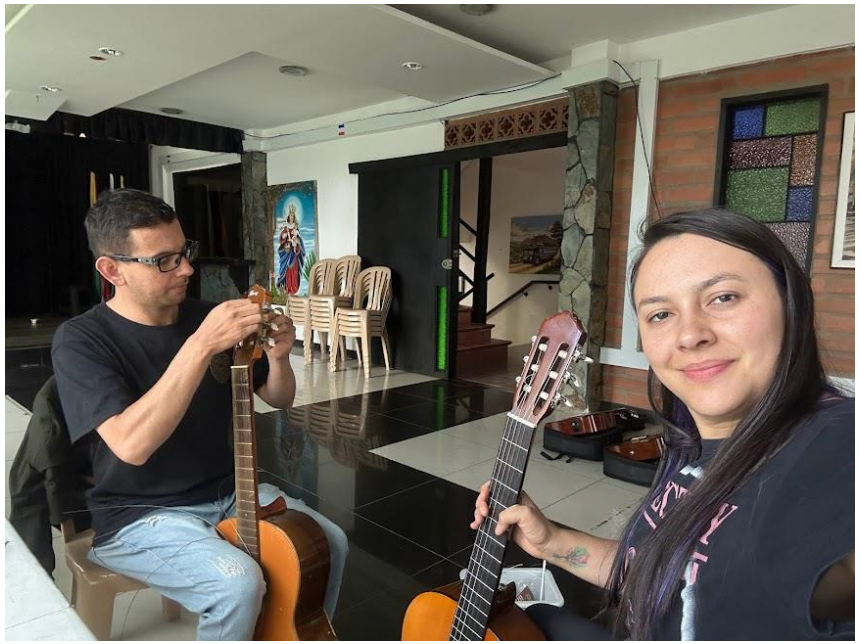
Suciedad general, clavijas desajustadas, huesos desajustados, cambio de encordado.

Mantenimiento general (MG) Limpieza, brillo e hidratación de cuerpo y diapasón, lubricación y ajuste de clavijas, ajuste de huesos (cejilla y puente), incluye encordado.
