COMUNICACIÓN INTERNA

ASUNTO: Remisión informes de supervisión # 9 - junio 2023 – TT-160-2022

INFORME DE SUPERVISIÓN		CÓDIGO: GAC-FT35	
	GESTIÓN JURIDICA Y CONTRACTUAL	FORMATO	VERSIÓN Nº 13 DE ABRIL 2021

INFORME No. 9

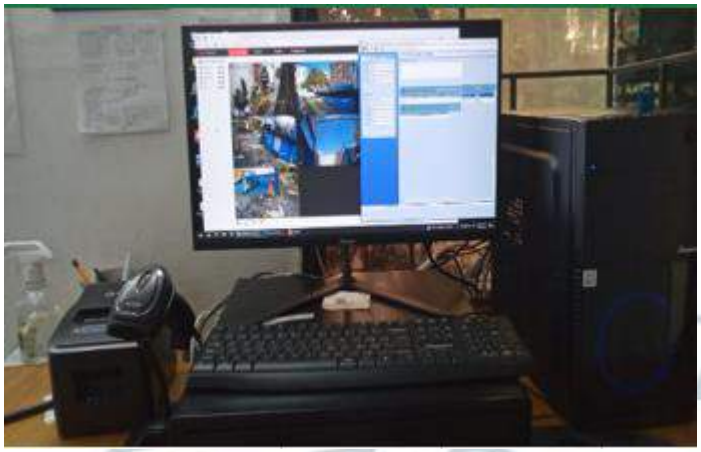
PARQUEADERO CALLE 93 Carrera 11 No 93 – 72

Parqueadero con configuración local (tipo peaje), donde el operario realiza el ingreso y cobro del sistema de parqueadero solo utilizando las barreras de ingreso y salida con sistema de control remoto

Punto de pago operativo y completo

- Barrera instalada y operando con sistema de control remoto
- Barrera operando con control remoto,
