Visita ID: 80

- **Fecha:** 31/5/2023
- **Organización / Entidad:** Organización de Acción Comunal (OAC)
- **Subtipo de organización:** Juntas de Acción Comunal
- **Dirección territorial:** Boyacá
- **Departamento:** Boyacá
- **Municipio:** Macanal
- **Vereda:** Centro
- **Código de la vía:** 15425_56BY05
- **Nombre de la vía:** Via Los Chizos - Las Orellanas
- **Abscisa Inicial (Km + M):** 0 + 0
- **Abscisa Final (Km + M):** 2 + 0
- **Observaciones generales:**
- **Usuario Survey123:** territorial.boyaca

Inventario – Propiedades

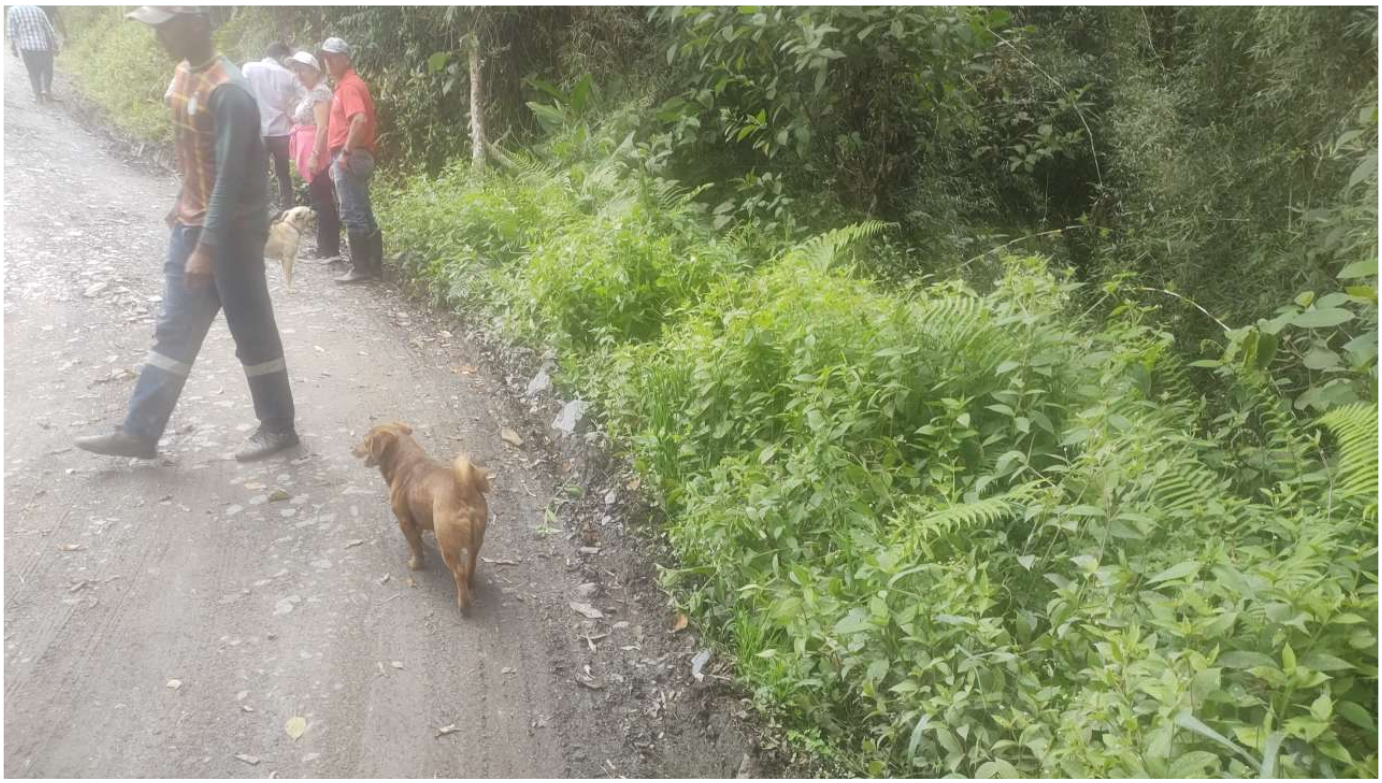
- **Estado de servicio:** No diligenciado
- **Estado General:** No diligenciado
- **Tipo de Intervención:** No diligenciado
- **Tipo:** No diligenciado
- **Material:** No diligenciado
- **Longitud (m):** 7
- **Número de secciones:** 1
- **Ancho de la obra de drenaje (m):** 0.3
- **Observaciones:** requiere reemplazo
- **¿Requiere Mantenimiento?:** Si
