CONTRATO DE INTERVENTORÍA N.º 1260 de 2022

TERRITORIO 2: PARQUES GUACAMAYAS Y ALTAMIRA CHIGUAZA.

INFORME MENSUAL No. 06

01 AL 30 DE JUNIO DE 2023

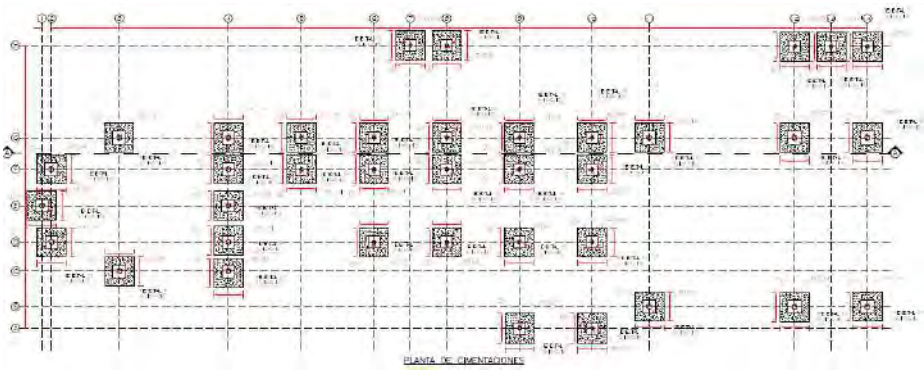
- Chequeo de ejes de la estructura metálica.

Se realiza la verificación de las coordenadas replanteadas por el contratista para la construcción de la cimentación de la estructura metálica presente en el proyecto, se realizará el control de coordenadas y nivelación de cada zapata que se vaya a excavar.

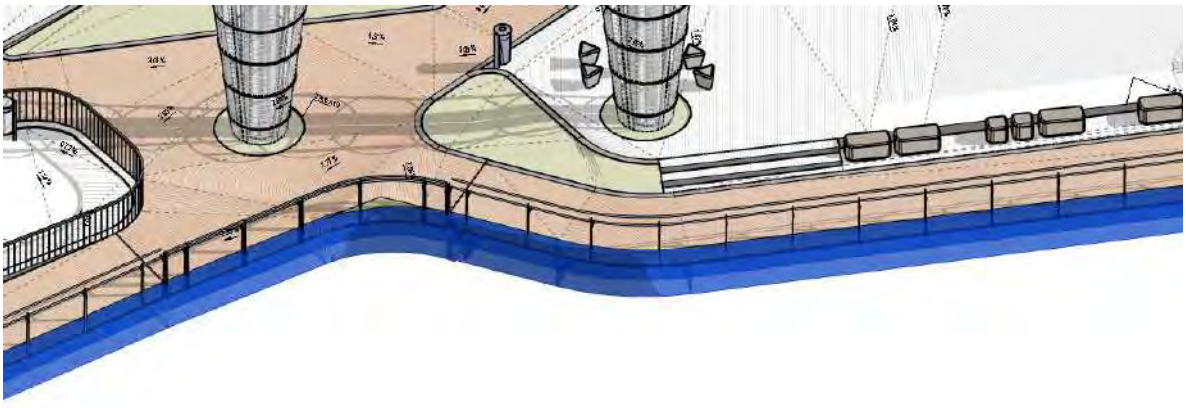
- Chequeo de localización y niveles del muro de contención, módulos #12, #13 y #14.

Se realiza el replanteo del muro de contención de los módulos #12, #13 y #14 en conjunto con el contratista, verificando la excavación que se realiza, cumpliendo con las cotas establecidas en el diseño, nivelando los aceros para que se cumple con el recubrimiento mínimo de diseño, y por último, chequear la estructura ya construida.

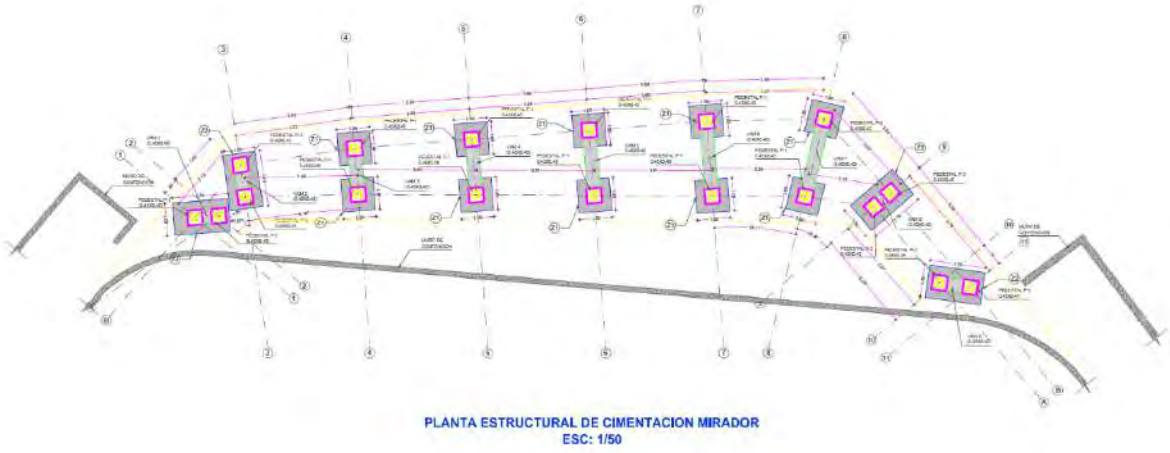
- Nivelación cimentación del mirador.

Se realiza la nivelación de las zapatas del mirador, se hace la observación al contratista que uno de los pedestales no está cumpliendo con los niveles, por lo tanto, no se puede instalar la estructura metálica, por tal motivo, se realiza la demolición parcial de dicho pedestal para que cumpla con la cota de diseño.

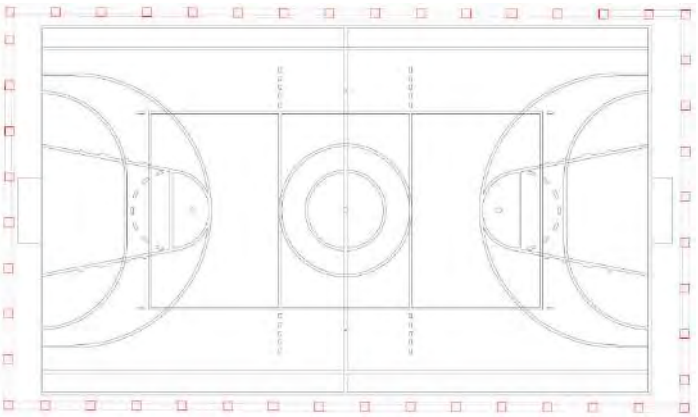
- Chequeo de niveles y localización de los micropilotes de la estructura del cerramiento de la cancha

Se realiza la nivelación de los micropilotes que se han construido hasta la fecha, los cuales cumplen con el nivel de diseño, se va a realizar la viga a nivel, que es el 2744.835 msnm.
