ECOMEDICAL PLUSS	REPORTE DE SERVICIO EQUIPO MÉDICO	VERSION **0** CODIGO **FOR-DO-02** PAGINA **1 DE 7**

FECHA SEPTIEMBRE 18 DE 2023

DATOS DEL EQUIPO			
Marca	SAMSUNG MEDISON	Modelo	MYSONO U6
N° Serial	S0SPM3HH200001A	Versión Software actual	1.02.02.1117

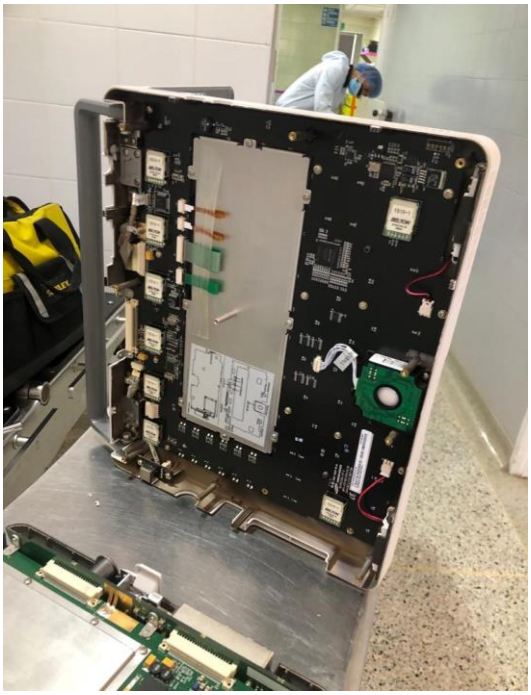
Se realiza mantenimiento según los protocolos . *Base porta sonda del carro presenta fisura, se recomienda arreglo de carcasa.
