BOGOTÁ | SECRETARÍA DE MOVILIDAD

Referencia: INCUMPLIMIENTO DEL ARTÍCULO 101 DE LA LEY 769 DE 2002[1] – CÓDIGO NACIONAL DE TRÁNSITO TERRESTRE

Asunto: Obra, intervención y/o afectación de espacio público sin plan de manejo de tránsito (PMT).

Localidad: Kennedy.

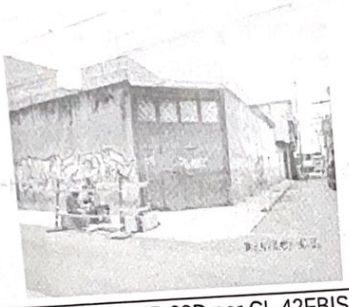
- Se evidenció afectación sobre el andén oriental y occidental, para el acopio de material o la ubicación de elementos de obra en concreto para tapar cámaras o alcantarillas, impidiendo el paso cómodo y seguro de los peatones, generando riesgo para los usuarios. (Véase registro fotográfico - Fotografías 1 y 4).

Por lo anterior, y con el fin de garantizar óptimas condiciones de seguridad vial a los usuarios de la infraestructura, esta Entidad solicita que se tomen –de manera urgente– las acciones necesarias para el restablecimiento del estado habitual de la movilidad en el sector; asimismo, es necesario que realice el trámite del PMT, en cumplimiento de lo expuesto en el artículo 101 de la Ley 769 de 2002, el cual establece lo siguiente:

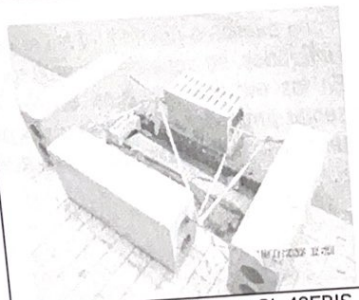
- Se evidenció afectación sobre el andén oriental, para el acopio de material o la ubicación de elementos de obra en concreto para tapar cámaras o alcantarillas, impidiendo el paso cómodo y seguro de los peatones, generando riesgo para los usuarios. (Véase registro fotográfico - Fotografías 5 y 8).

- Se evidenció excavación de más de 50cm de profundidad y residuos de material con cierre parcial de andén occidental sin cerramientos adecuados; no se tienen las medidas de seguridad necesarias para mitigar el impacto ocasionado por las actividades y no se cuenta con señalización que advierta tal actividad; asimismo, no se evidenció manejo peatonal seguro generando condiciones de riesgo para todos los actores viales que transitan por la zona. (Véase registro fotográfico - Fotografías 5 y 8).
