Formato técnico de visita y/o verificación- control urbanístico		**INFORME TÉCNICO PG-290 - 2023**	
DATOS GENERALES			
FECHA DE VISITA	9 de Agosto de 2023	EXPEDIENTE No.	**2022574490101285E**
OBJETO DE LA VISITA	VISITA TÉCNICA VERIFICACIÓN DE OBRAS INSPECCIÓN DE POLICÍA 7D.		
DIRECCIÓN DEL INMUEBLE	**CARRERA 98 No. 55 A – 24 Sur CASA 245**	CHIP	AAA0230DZNX
NOMBRE PERSONA QUE ATIENDE	NO ATIENDEN	IDENTIFICACIÓN	
PROPIETARIO DEL INMUEBLE	SANDRA MILENA CARRILLO CASTELLANOS	IDENTIFICACIÓN	23876306
DIRECCIÓN DE NOTIFICACIÓN	**CARRERA 98 No. 55 A – 24 Sur CASA 245**	TELÉFONO

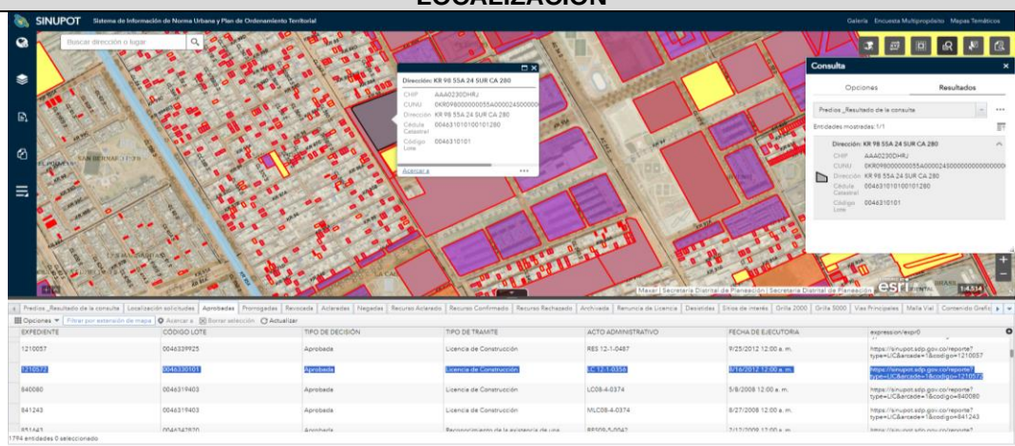
IMAGEN 1: FACHADA.

El predio se encuentra localizado en la Carrera 98 No. 55 A - 24 sur casa 245. Dentro de la Agrupación de vivienda Pitágoras U.P.L. 14 Porvenir, Localidad 7 de Bosa. Corresponde a un predio medianero de tres pisos, en el momento de la visita no hay obra en proceso, Se hace el llamado a la puerta, pero nadie atiende, por lo que la visita se realiza desde el exterior.
El área del predio- lote es de 4.12mx6m=24,7m2. el área de patio de 4,12mx1.93m=7.9m². (no se pudo verificar construcción al interior).
Igualmente, desde el exterior se observa ampliación a tercer piso en 16.4m² para dos habitaciones, cubiertas en teja de asbesto cemento y en el frente ventana. La ampliación del tercer piso se realizó con muros en ladrillo estructural y cubierta en teja. Esta ampliación es legalizable.

Con respecto a la vetustez se observa que la ampliación a tercer piso es antigua, En el sector no hay registro fotográfico por parte de la herramienta de Google Maps que nos indique las fechas exactas de las ampliaciones. Igualmente, no hay información en los aplicativos distritales.

<table><tr><td rowspan="2">ÁREA EN CONTRAVENCIÓN (M²)</td><td rowspan="2">16.4m².</td><td>ÁREA LEGALIZABLE (M2)</td><td colspan="3">16.4M²
Tercer piso</td></tr></table>
