Formato técnico de visita y/o verificación- control urbanístico		**INFORME TÉCNICO PG-291 - 2023**	
DATOS GENERALES			
FECHA DE VISITA	9 de Agosto de 2023	EXPEDIENTE No.	**2022574490101294E**
OBJETO DE LA VISITA	VISITA TÉCNICA VERIFICACIÓN DE OBRAS INSPECCIÓN DE POLICÍA 7D.		
DIRECCIÓN DEL INMUEBLE	**CARRERA 98 No. 55 A – 24 Sur CASA 240**	CHIP	
NOMBRE PERSONA QUE ATIENDE	SANDRA VALENTINA ROSA ROMERO	IDENTIFICACIÓN	52153680
PROPIETARIO DEL INMUEBLE	SANDRA VALENTINA ROSA ROMERO	IDENTIFICACIÓN	52153680
DIRECCIÓN DE NOTIFICACIÓN	**CARRERA 98 No. 55 A – 24 Sur CASA 240**	TELÉFONO

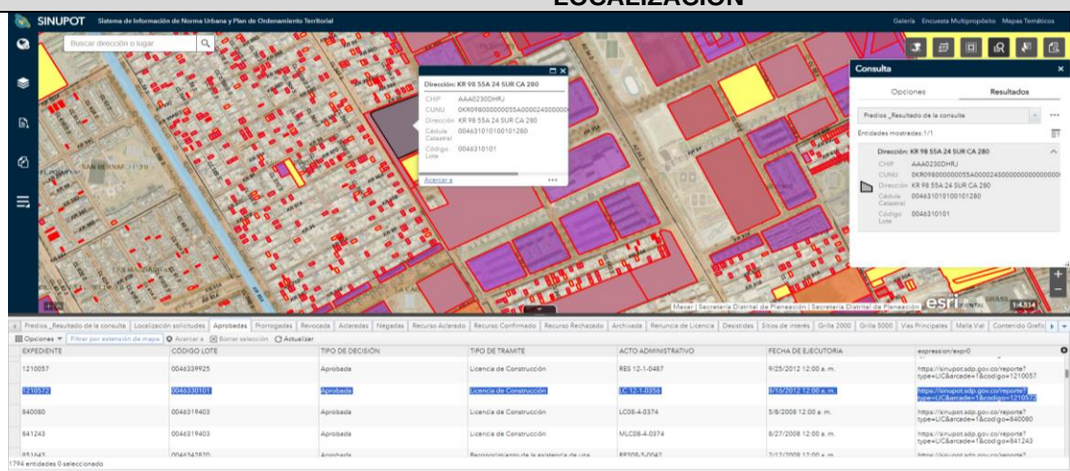
ANÁLISIS DE LA LICENCIA APORTADA
El propietario NO presenta Licencia de Construcción.
