Formato técnico de visita y/o verificación- control urbanístico		**INFORME TÉCNICO PG-268 - 2023**	
DATOS GENERALES			
FECHA DE VISITA	1 de AGOSTO de 2023	EXPEDIENTE No.	**2020573490125754E**
OBJETO DE LA VISITA	VISITA TÉCNICA VERIFICACIÓN DE OBRAS INSPECCIÓN DE POLICÍA 7D.		
DIRECCIÓN DEL INMUEBLE	**POLÍGONO 112 B SECTOR** COLINDANCIA POTRERITOS **OCUPACIÓN 429** E: 85851; N: 102666	CHIP	AAA0251RYUH
NOMBRE PERSONA QUE ATIENDE	**No atienden**	IDENTIFICACIÓN	--
PROPIETARIO DEL INMUEBLE		IDENTIFICACIÓN	
DIRECCIÓN DE NOTIFICACIÓN		TELÉFONO

OBRAS EJECUTADAS

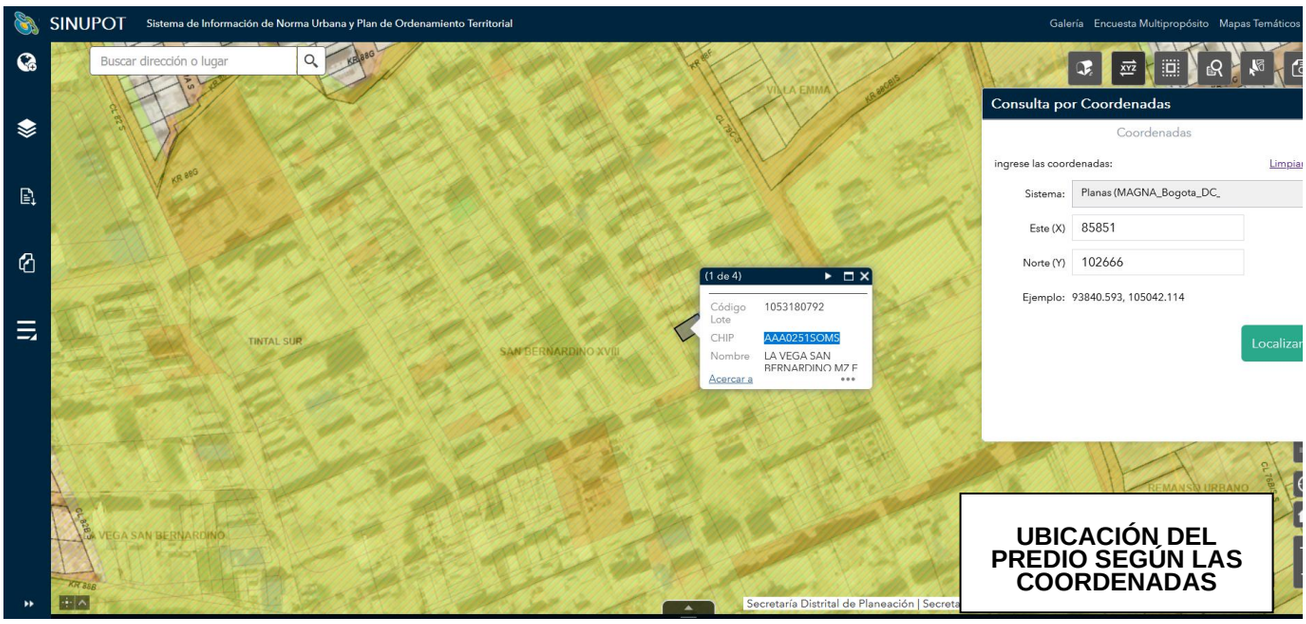
EDIFICABILIDAD DEL PREDIO

U.P.L 14. EL PORVENIR. Decreto 555 del 29 de diciembre 2021 - D/Rg 2. Tratamiento de Desarrollo Rango de edificabilidad 2, Mapa No. CU-5.4.14

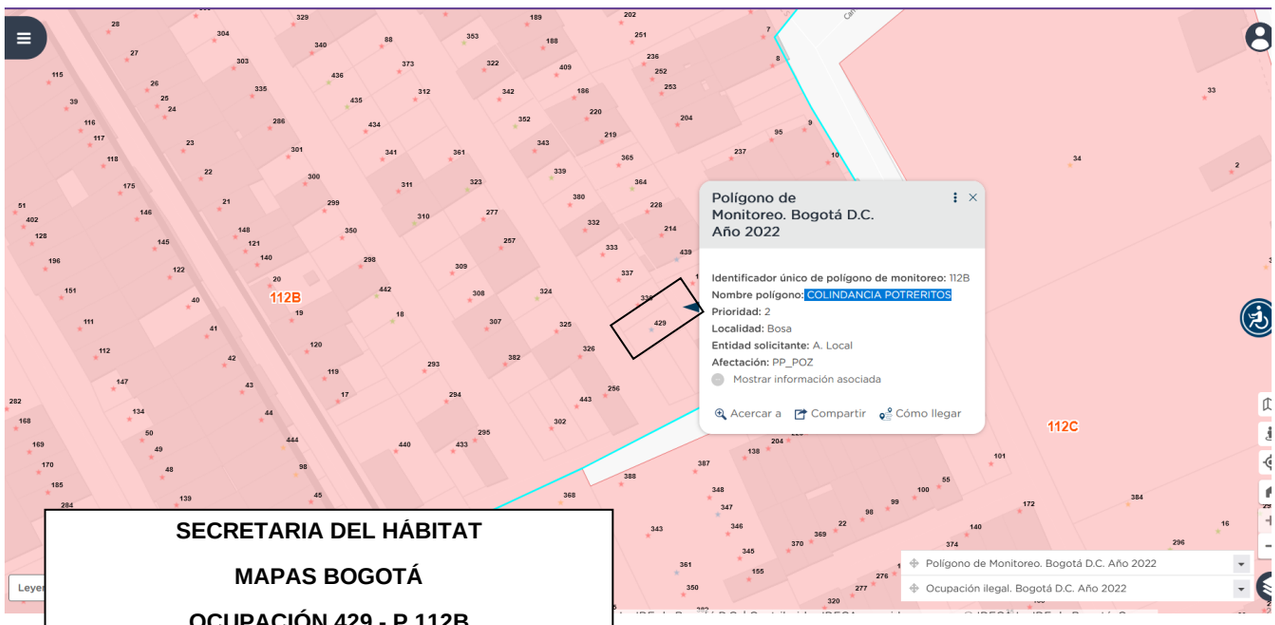
LOCALIZACIÓN

DECRETO 555 DE 29 DE DIC 2021
UPL 14 PORVENIR

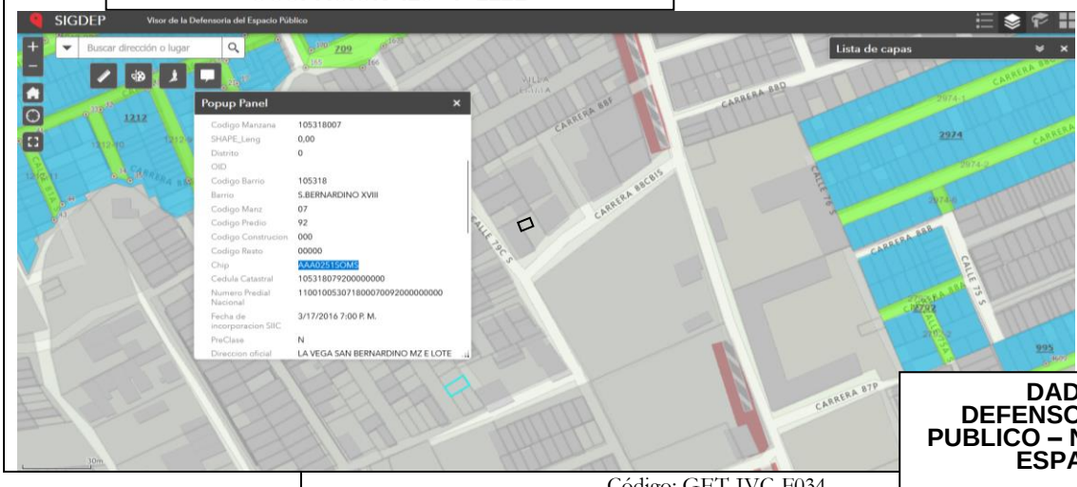
UBICACIÓN DEL PREDIO SEGÚN LAS COORDENADAS

OCUPACIÓN 429 - P 112B

DADEP - SIGDEP DEFENSORÍA DEL ESPACIO PUBLICO – NO HAY INVASIÓN DE ESPACIO PUBLICO
