Formato técnico de visita y/o verificación- control urbanístico		**INFORME TÉCNICO PG 267 - 2023**	
DATOS GENERALES			
FECHA DE VISITA	1 DE AGOSTO DE 2023	EXPEDIENTE No.	**2018574490100343E**
OBJETO DE LA VISITA	VISITA TÉCNICA VERIFICACIÓN DE OBRAS INSPECCIÓN DE POLICÍA 7D.		
DIRECCIÓN DEL INMUEBLE	**POLÍGONO 147 SECTOR** COLINDANCIA EL TRIUNFO **OCUPACIÓN 38** E: 85860; N: 102383	CHIP	AAA0270CLAF
NOMBRE PERSONA QUE ATIENDE	**No atienden**	IDENTIFICACIÓN	--
PROPIETARIO DEL INMUEBLE		IDENTIFICACIÓN	
DIRECCIÓN DE NOTIFICACIÓN		TELÉFONO

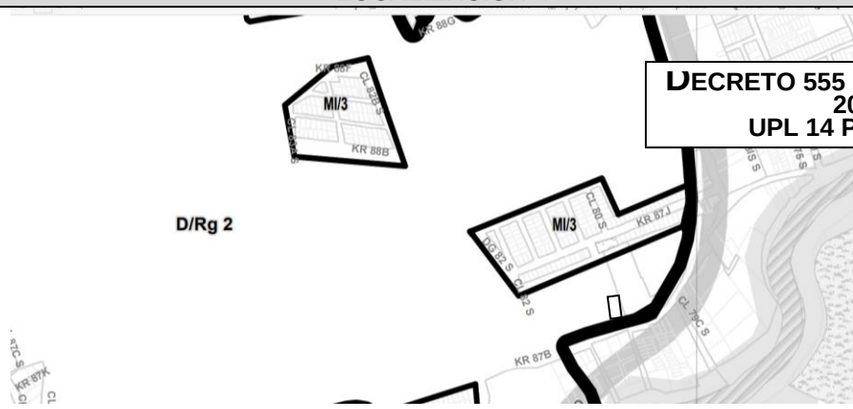
CONSULTA NORMA URBANA

DECRETO 555 DE 2021(vigente)		**TRATAMIENTO**	DESARROLLO D/Rg2	**PREDIO INTERES CULTURAL**
U.P.L.	**14. PORVENIR**	**ÁREA DE ACTIVIDAD**	AAE Área de actividad Estructurante	NO
DECRETO 190 DE 2021		**TRATAMIENTO**	N/A-	**BARRIO CATASTRAL**
U.P.Z.	**87. TINTAL SUR**	**ÁREA DE ACTIVIDAD**	N/A--	COLINDANCIA EL TRIUNFO

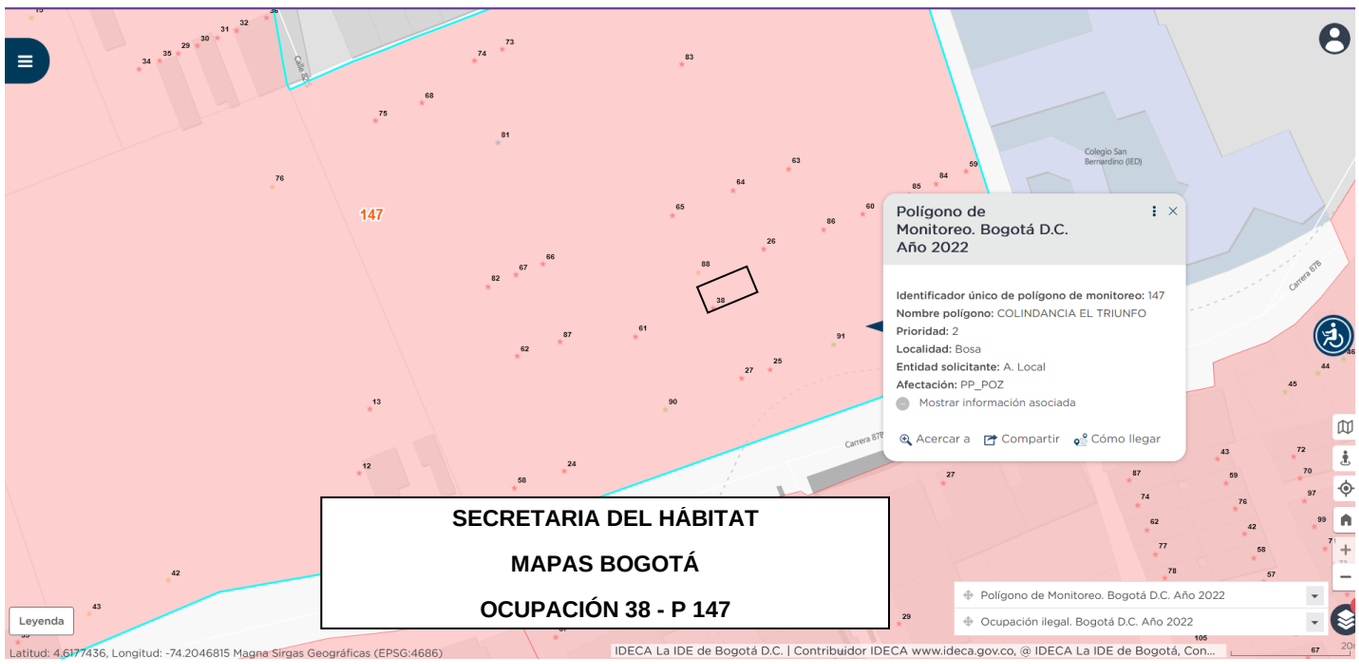
EDIFICABILIDAD DEL PREDIO

U.P.L 14. EL PORVENIR. Decreto 555 del 29 de diciembre 2021 - D/Rg 2. Tratamiento de Desarrollo Rango de edificabilidad 2, Mapa No. CU-5.4.14

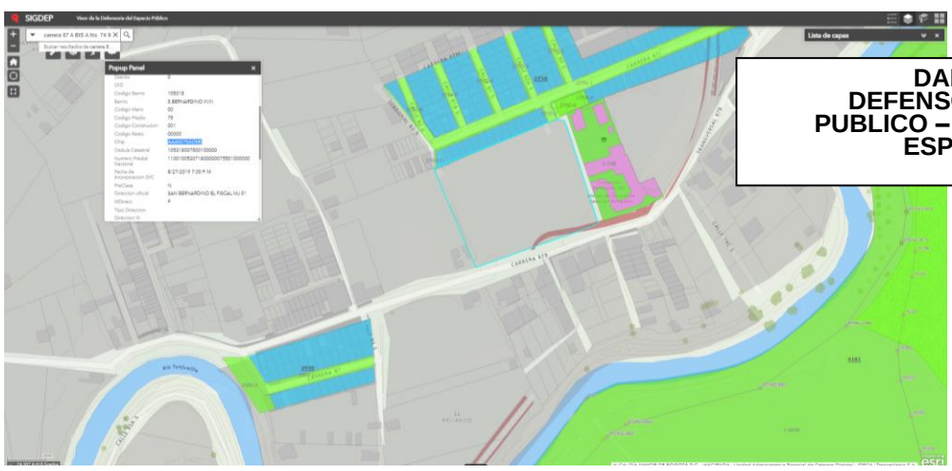
LOCALIZACIÓN

DADEP - SIGDEP
DEFENSORÍA DEL ESPACIO PUBLICO – NO HAY INVASIÓN DE ESPACIO PUBLICO
