INFORME DE SUPERVISIÓN No. 002

LAPSO del 03 de Agosto de 2023 al 05 de septiembre de 2023

CONTRATO/CONVENIO/ORDEN DE COMPRA/	:	040-ARC-CBN3-2023
CONTRATISTA	:	CONSTRUAMBIENTAL DE COLOMBIA S.A.S
OBJETO DEL CONTRATO	:	CONTRATAR EL MANTENIMIENTO PREVENTIVO, CORRECTIVO Y RECUPERATIVO A TODO COSTO Y SIN FORMULA DE REAJUSTE DE LAS EDIFICACIONES E INSTALACIONES DE LOS COMPONENTES DE LA FUERZA NAVAL DEL SUR, DE ACUERDO CON LAS ESPECIFICACIONES TÉCNICAS de acuerdo con las cantidades de obra descritas en el Anexo "A" y las especificaciones técnicas descritas en el Anexo "B".
PLAZO DE EJECUCIÓN INICIAL	:	15 DE NOVIEMBRE DEL 2023
PLAZO DE EJECUCIÓN FINAL	:	15 DE NOVIEMBRE DEL 2023
VALOR INICIAL	:	$1.008.565.399
ADICIÓN (S)	:	N/A
VALOR TOTAL CONTRATO	:	MIL OCHO MILLONES QUINIENTOS SESENTA Y CINCO MIL TRESCIENTOS NOVENTA Y NUEVE PESOS M/CTE ($1.008.565.399) incluido IVA y demás erogaciones que correspondan
DESCRIPCIÓN E IDONEIDAD DEL SUPERVISOR	:	OFICIAL DE CONSTRUCCIONES TERRESTRES DE LA BASE NAVAL ARC LEGUÍZAMO

INFORME MENSUAL
AVANCE DE OBRA

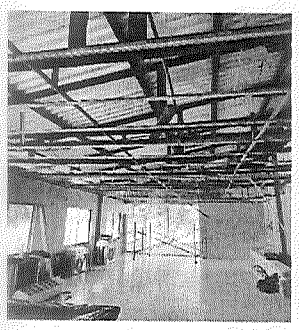
Figure 3 Desmonte de cielo raso (comedor)

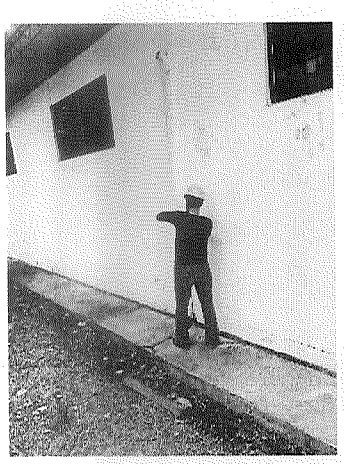
Figure 4 Desmonte de bajante de aguas lluvias

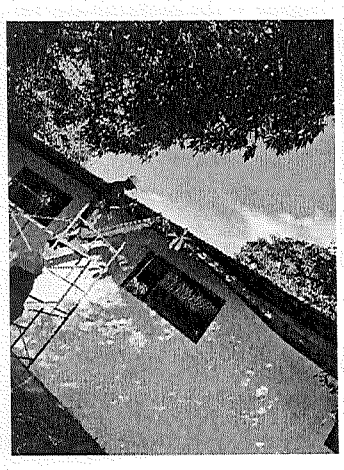
Figure 5 Desmonte de canaletas.

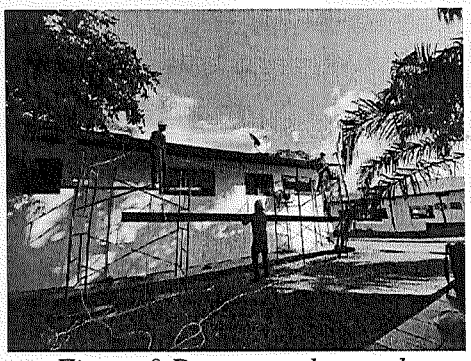
Figure 8 Desmonte de canaletas

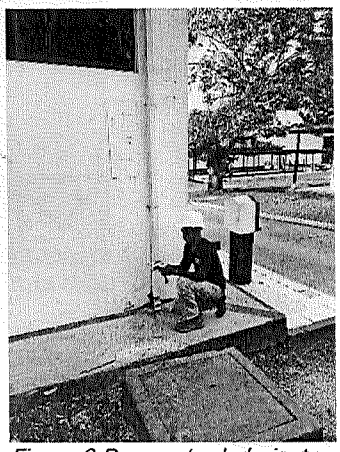
Figure 9 Desmonte de bajante de aguas lluvias

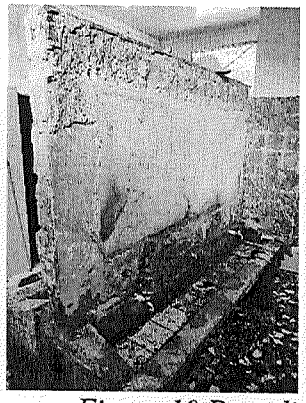
Figure 10 Demolición de enchape sobre muro

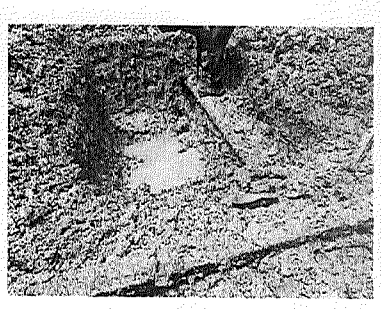
I. **se evidencian contratiempos no contemplados en el contrato debido a que la tubería de alcantarillado existente presenta orificios de filtraciones, que generan dentro de la excavación se filtre aguas negras, que pueden ocasionar infecciones en el personal laborando.**

Ilustración 1-a Filtración aguas de negras existente

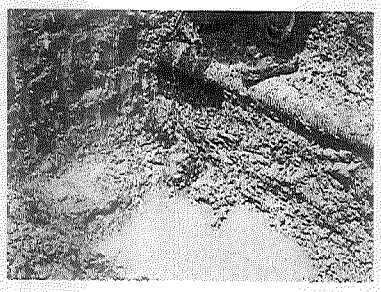
Ilustración 1-b Ubicación de la filtración en excavación

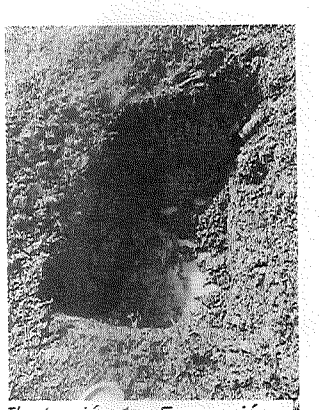
Ilustración 1-c Excavación manual de terreno

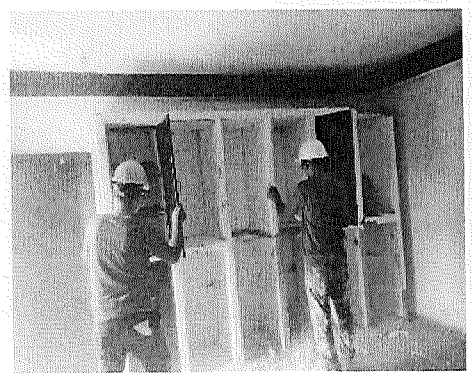
Ilustración 1-d Demolición de lacas existentes

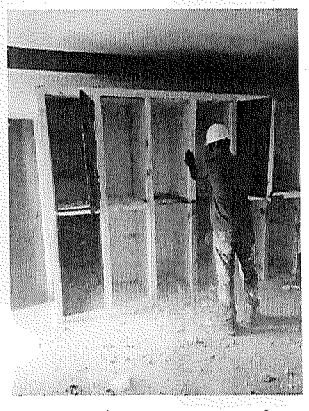
Ilustración 1-e Demolición de lacas existentes

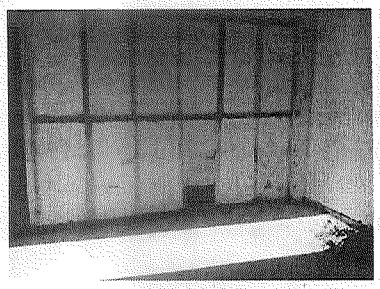
Ilustración 1-f Finalización de demolición y limpieza

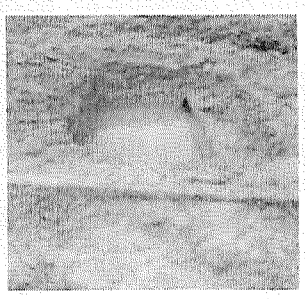
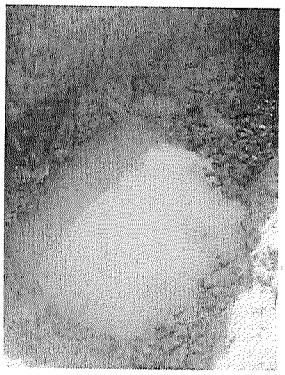
II. **Desmonte de tubería existente de aguas negras de diámetro 6" de aproximadamente 10ml.**

Ilustración 1-g Filtración de agua residual y desmonte de tubería residual existente

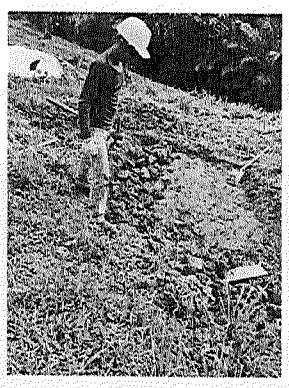
I. se evidencian contratiempos no contemplados en el contrato debido a que la tubería de alcantarillado existente presenta orificios de filtraciones, que generan dentro de la excavación se filtre aguas negras, que pueden ocasionar infecciones en el personal laborando.

Ilustración 2.2 Tubería existente de aguas negras

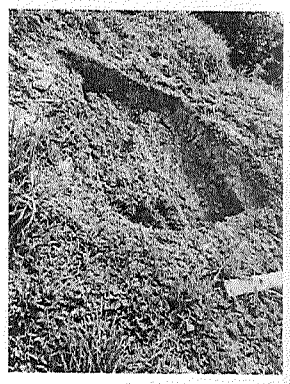
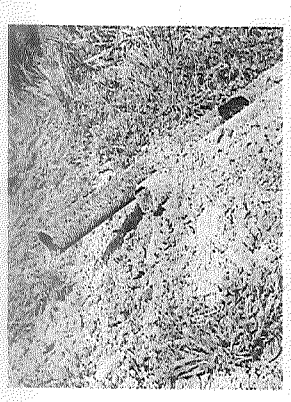
II. Desmonte de tubería existente de aguas negras de diámetro 6" de aproximadamente 10ml.

Ilustración 2.3 Retiro de tubería con filtración de aguas negras

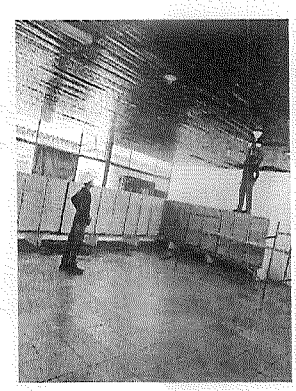
Ilustración 3.2 Desmonte de cielo raso

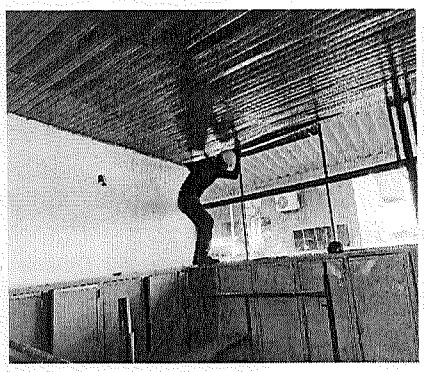
Ilustración 3.3 Desmonte de cielo raso

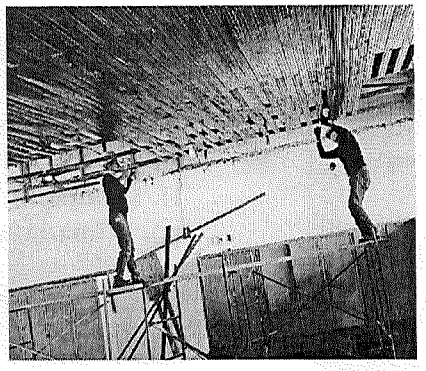
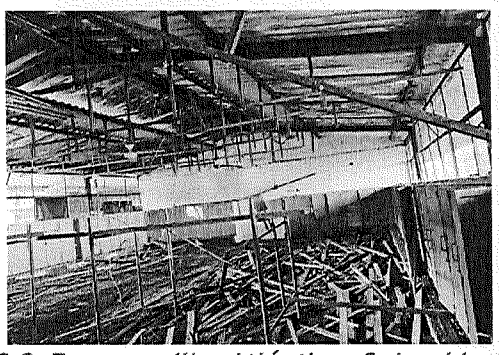
Ilustración 3.4 Desmonte de cielo raso

Ilustración. 3.5 Desmonte de cielo raso

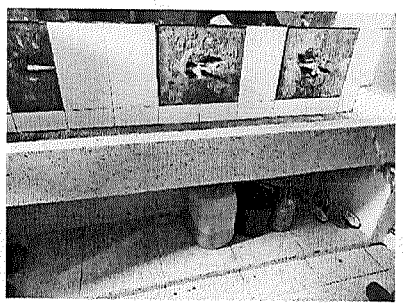
Ilustración 4.2 Demolición de enchape de muro

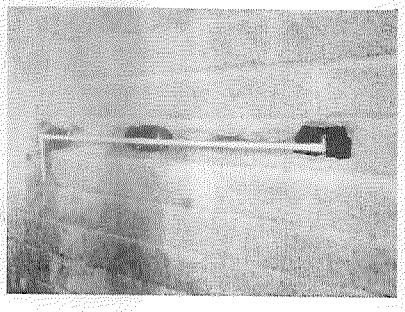
Ilustración 4.4 Cambio de cerradura
