FECHA DEL INFORME		
28	10	2021

RESULTADO DE LA VISTA TECNICA

El jefe de la Oficina Asesora de Gestión del Riesgo del municipio de Popayán presenta el siguiente informe de visita técnica realizada el: 14-10-2021

Atención a requerimiento de “situación de riesgo que presenta la rivera del rio Ejido entre Calle 7 con 29; límite entre el puente que comunica al Barrio Canadá con el barrio San José”. Solicitan muro de contención.

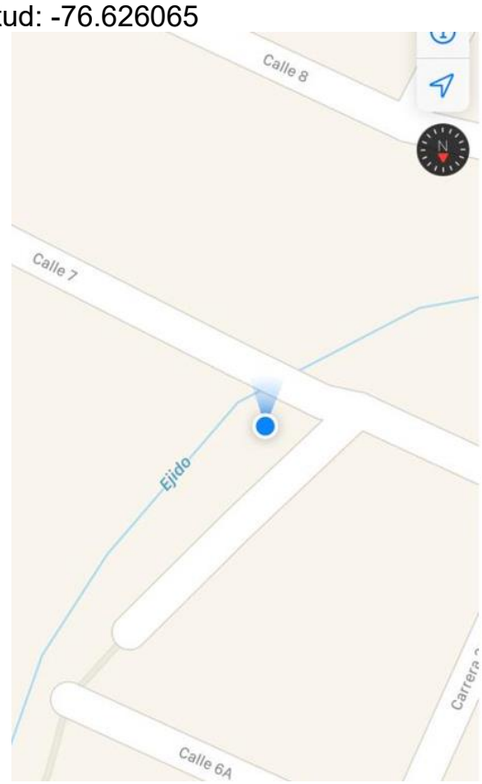
1) Se observa un talud, de aproximadamente 8 metros de altura.

2) En la parte superior del talud, se encuentra zona verde sobre la que está construido un pequeño parque infantil.

3) En la parte inferior del talud, circula el Río Ejido, el cual está causando socavación del terreno.

2. Secretaría de Infraestructura, para que analicen la situación del talud y tomen las medidas necesarias con el fin de evitar daños posteriores.

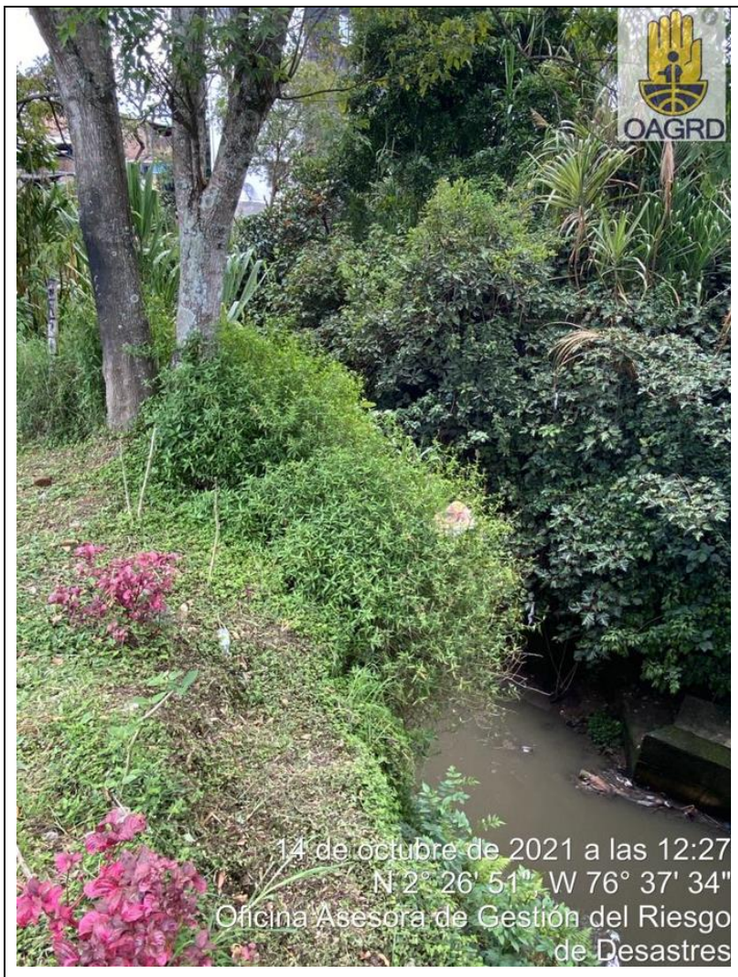
Se analiza la situación arbórea, en donde se aprueban la poda y tala de 2 árboles.

- No intervenir en el terreno
- Liberar las cargas que se encuentran al borde del talud.
- Se sugiere continuar con el cerramiento de la cerca, con el fin de evitar que las persona y especialmente los niños se acerquen al borde del talud.
