EMTULUA	NOMBRE	INFORME DE GESTIÓN PARA CONTRATISTAS				
	CÓDIGO	FT.GA.TH.11	FECHA	Julio 29 2020	VERSIÓN	01
	RESPONSABLE	GESTIÓN ADMINISTRATIVA		PÁGINA	1 de 5

***No. de contrato:**	100.10.10.5-33-2023	**Periodo de rendición:**	OCTUBRE 2023

OBJETO CONTRATO
"Prestación de servicios de Mantenimiento y Reparación del parque automotor de propiedad de las EMPRESAS MUNICIPALES DE TULUA E.S.P. Incluida mano de obra y suministro de autopartes, Componentes, herramientas nuevas y originales".

Cordial SaludoPor medio de la presente enviamos informe Técnico de acuerdo a lo visualizado al vehículo Hyundai Tucson de placa OCI 204; en el cual se encontró lo siguiente y se recomienda su respectiva corrección.

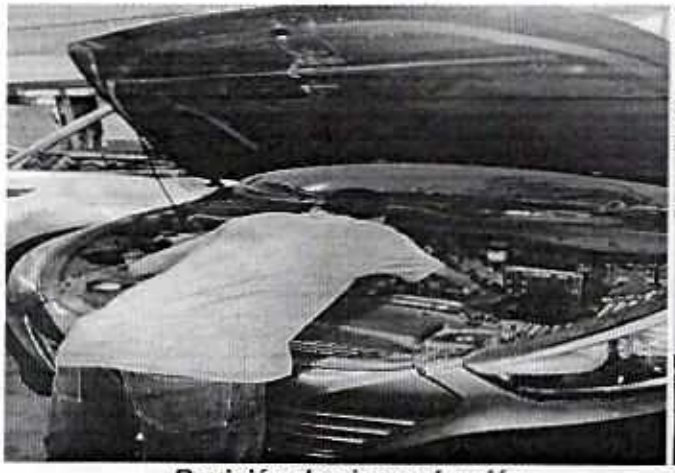
NOTA: Revisando el vehículo se evidencio fuga de aceite por el turbo alimentador del motor lo cual requiere su respectivo mantenimiento para evitar situaciones futuras ya que se va convertir en un problema progresivo tales: como perdida de potencia del vehículo, consumo de aceite motor, Excesiva emanación de humo, silbido o ruido en el motor etc.

Como sugerencia lo mejor es no movilizar el vehículo hasta que se haya realizado dicha reparación , pues puede conllevar a desbocamiento o aceleración excesiva del vehículo en movimiento y para el conductor será imposible maniobrarlo y el vehículo no responderá ni siquiera para apagarlo

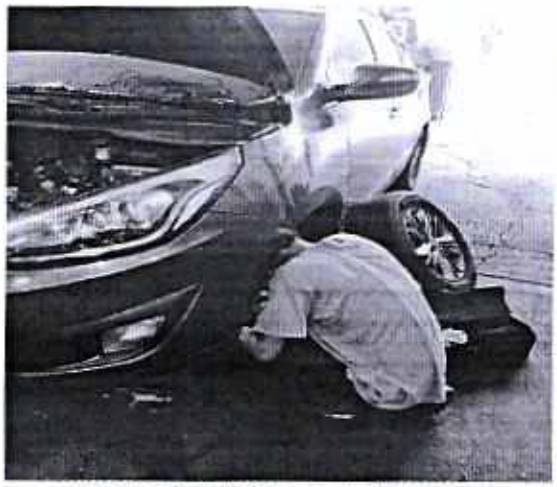
Revisión de sincronización

Revisión y ajuste de niveles

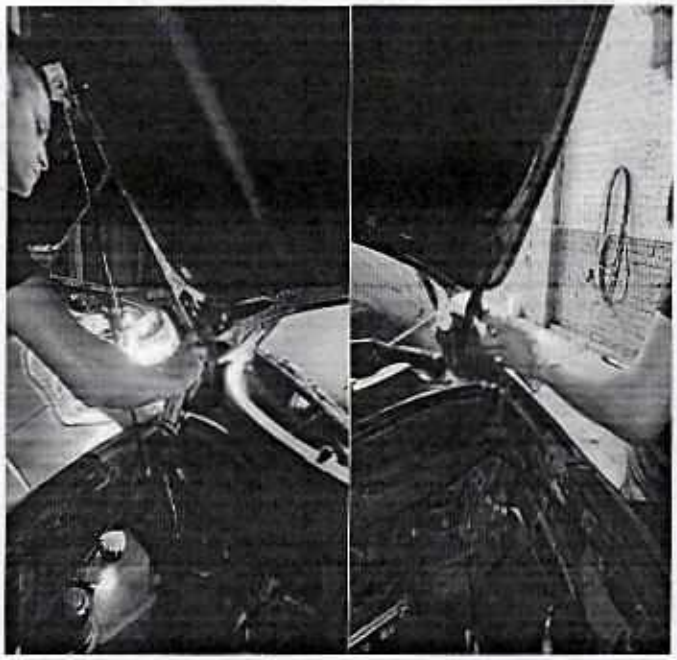
Revisión y Ajuste de tren delantero

Revisión de frenos delanteros

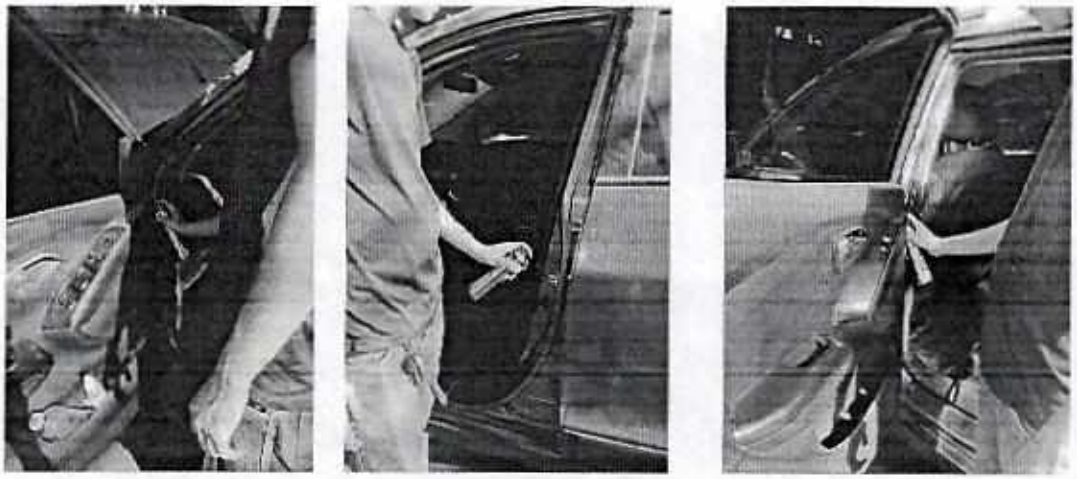
Revisión de Frenos traseros

Revisión y tensionada de freno emergencia

Lubricación de recibidor capot

Lubricación de bisagras capot

Lubricación de bisagras puertas laterales izquierda

Lubricación de bisagras puertas laterales lado derecho
