INFORME FOTOGRÁFICO DE LA VISITA TÉCNICA DE SEGUIMIENTO Y CONTROL	
OBJETO DEL CONTRATO	OBJETO DEL CONTRATO: REALIZAR INTERVENTORÍA TÉCNICA, ADMINISTRATIVA, JURÍDICA, FINANCIERA, CONTABLE Y AMBIENTAL A LA PRESTACIÓN DE SERVICIO DE ALIMENTACIÓN ESCOLAR PARA LOS ESTUDIANTES MATRICULADOS EN LAS INSTITUCIONES EDUCATIVAS OFICIALES Y RESIDENCIAS ESCOLARES DEL DEPARTAMENTO DE CASANARE.

INSTITUCIÓN EDUCATIVA	ARTURO SALAZAR MEJIA	**ETC**	DEPTO. CASANARE	**MUNICIPIO**	TAMARA	**URBANO ( )**	**RURAL (X)**
SEDE	LA PALMA	**FECHA DE VISITA**	21-03-23	**HORA INICIO:**	8:30 AM		
OPERADOR	**ALIMENTANDO SUEÑOS 2022**	**CONTRATO DE SERVICIOS No. 1374 DE 2022**		**HORA DE TERMINACIÓN**	9:30 AM		
REGISTRO FOTOGRÁFICO PARA ACTA DE:	**ACTA DE INFRAESTRUCTURA**			**ACTA DE PRESTACIÓN DE SERVICIO**	X		
MODALIDAD	**PS: PREPARADO EN SITIO**	X	**RI: RACIÓN INDUSTRIALIZADA**		**SI: SERVICIO RESIDENCIAS**

CONTRATO DE CONSULTORIA No. 1344 DE 2022

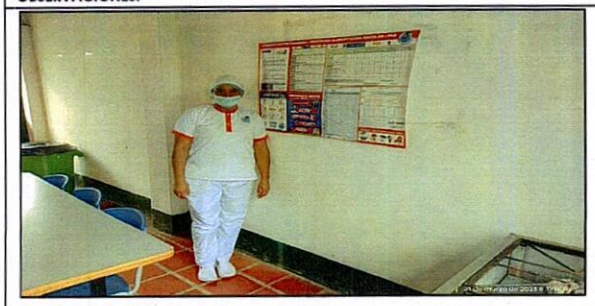
FOTOGRAFÍA No. 4 | **MANEJO DE RESIDUOS SÓLIDOS**

OBSERVACIONES: Le faltan tapas a las canecas de los residuos sólidos.

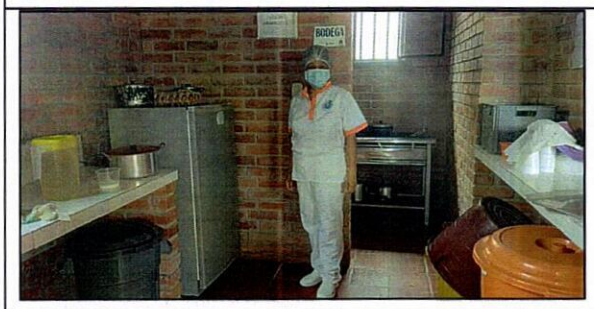
OBSERVACIONES: Se observan canecas sin tapa y en mal estado.

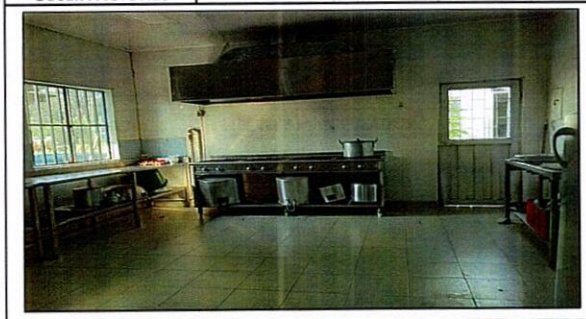
CUMPLE		**NO CUMPLE**	X
OBSERVACIONES	Se evidencian áreas limpias, pero no hay carpeta operativa en la sede.

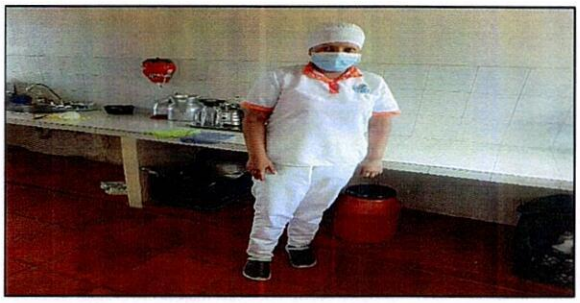
FOTOGRAFÍA No. 7	**PERSONAL MANIPULADOR**
Ítem No. 21. Cuenta con la dotación completa, limpia, en buen estado y hace uso adecuado de la misma de acuerdo a lo establecido en la normatividad vigente.	
CUMPLE	**NO CUMPLE** X
OBSERVACIONES	No cuenta con zapatos de dotacion

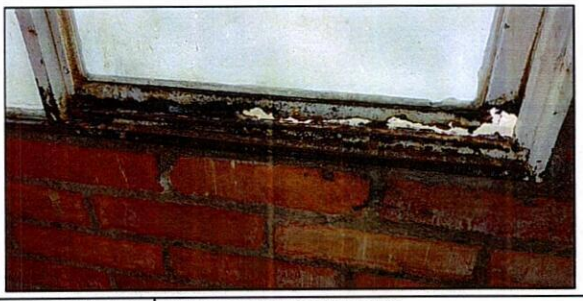
OBSERVACIONES: Se observa abertura amplia entre el área de preparación y consumo.

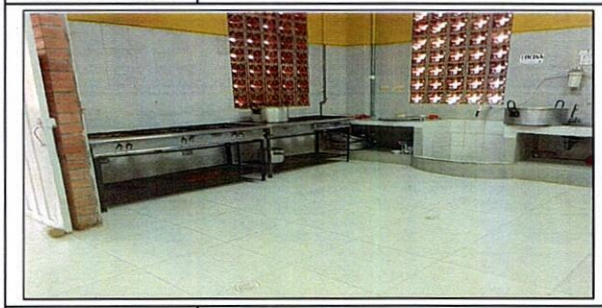
FOTOGRAFÍA No. 4	**MANEJO Y DISPOSICIÓN DE RESIDUOS SÓLIDOS Y LÍQUIDOS**		
Ítem No. 13. Existe al interior del servicio de alimentación, recipientes de material sanitario, para la recolección de residuos sólidos, en buen estado, bien ubicado e identificado conforme a la norma sanitaria vigente.			
CUMPLE		**NO CUMPLE**	X
OBSERVACIONES	Se observa que no cuenta con canecas con tapa.

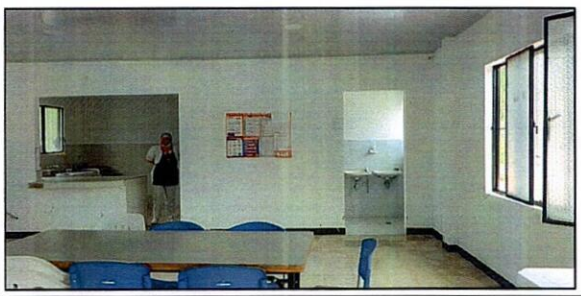
OBSERVACIONES: Se observa marco de ventanas y puertas desgastados por la corrosión e igualmente el soporte de la estufa presenta alto grado de corrosión.

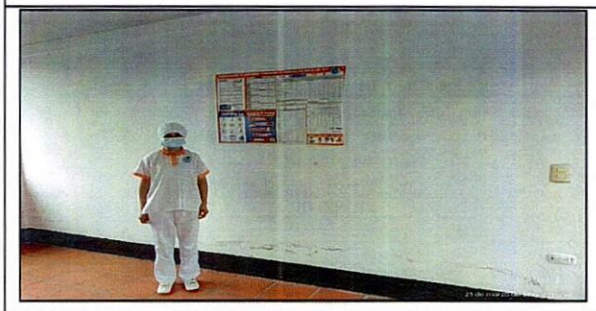
estado, en cantidad suficiente, bien ubicados e identificados conforme a la norma sanitaria vigente.				encuentra en constante circulación, además tiene la capacidad suficiente para un día de producción.			
CUMPLE		**NO CUMPLE**	X	**CUMPLE**	X	**NO CUMPLE**	
OBSERVACIONES: No hay canecas para la recolección de residuos sólidos.

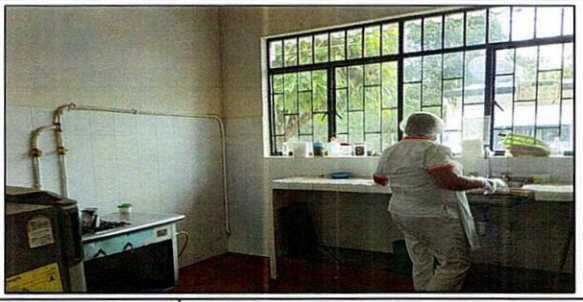
FOTOGRAFÍA No. 2	**EDIFICACIONES E INSTALACIONES**
Ítem No. 2 Las instalaciones están diseñadas y construidas para proteger los ambientes de producción de contaminantes e ingreso de plagas, animales domésticos y otros.	
CUMPLE	**NO CUMPLE** X
OBSERVACIONES	Se observan ventanas sin protección en el área de preparación.

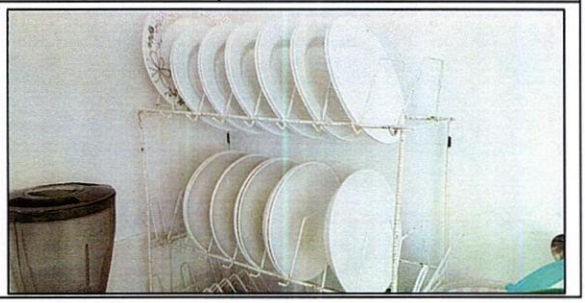
FOTOGRAFÍA No. 11	**Preparación, ensamble y distribución**			**FOTOGRAFÍA No. 12**	**Preparación, ensamble y distribución**		
Ítem No. 41 Se realizan actividades de mantenimiento preventivo a los equipos que aplica, según lo establecido en los manuales del fabricante y se garantiza el cuidado, buen uso y buen estado de la totalidad de equipos y utensilios dispuestos para la operación.				**Ítem No.44.** Se dispone del menaje suficiente para cada modalidad, de acuerdo al número de raciones y se encuentra en buen estado.			
CUMPLE		**NO CUMPLE**	X	**CUMPLE**	X	**NO CUMPLE**	
OBSERVACIONES	Se observa nevera sin funcionamiento, requiere de mantenimiento.			**OBSERVACIONES**

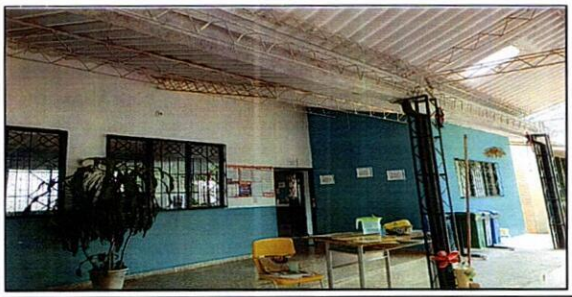
FOTOGRAFÍA No. 2	**EDIFICACIONES E INSTALACIONES**
Ítem No. 2 Las instalaciones están diseñadas y construidas para proteger los ambientes de producción de contaminantes e ingreso de plagas, animales domésticos y otros.	
CUMPLE	**NO CUMPLE** X
OBSERVACIONES	Se observan ventanas del área de preparación que no cuenta con protección.

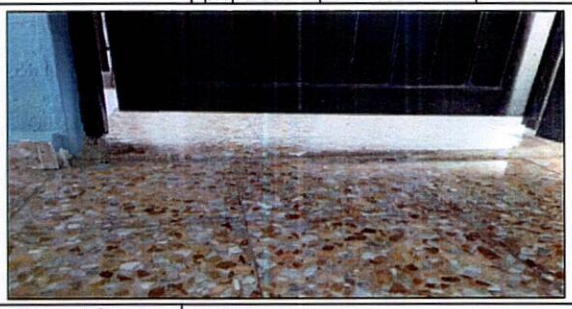
FOTOGRAFÍA No. 4	**CONTROL DE PLAGAS**
Ítem No. 11. No se evidencia indicio o presencia de plagas y las áreas cuentan con barreras que minimicen el ingreso de vectores.	
CUMPLE	**NO CUMPLE** X
OBSERVACIONES	Se observa la puerta del área de preparación, almacenamiento y comedor en la parte inferior sin barrera de protección
