Referencia: Contrato N° 4600095815 DE 2022
Objeto: " CONSTRUCCIÓN DE REDES DE ALCANTARILLADO EN LA VEREDA LA FLORIDA, SAN ANTONIO DE PRADO"

Asunto: Fallas y problemáticas identificadas en diferentes tramos del alcantarillado.

REGISTRO FOTOGRÁFICO MARZO 2023
CONSTRUCCIÓN DE REDES DE ALCANTARILLADO EN LA VEREDA LA FLORIDA, SAN ANTONIO DE PRADO.

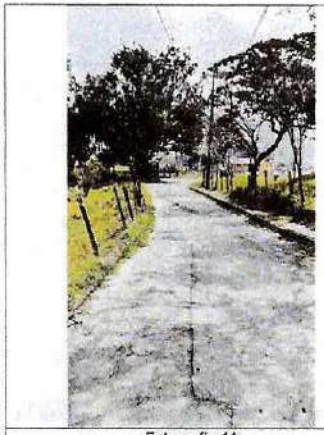
Fotografía 10

En la calle 56 Sur, entre la carrera 70 y la carrera 75, se ha venido presentando un asentamiento sostenido de la calzada derecha de la vía (sentido oriente-occidente, ver fotografías 1 a la 10), producto de una socavación presente en la quebrada contigua al talud inferior de la vía. Este asentamiento, que evidencia presencia de movimientos en masa hacia la quebrada aledaña al talud, ya desencadenó importantes deterioros tanto en la estructura de la vía, como en los andenes y talud en cuestión. Entre las visitas del 20 de enero y 27 de febrero de 2023, se ha evidenciado que la carpeta asfáltica de la calle 56 Sur, ha cedido en aproximadamente 67 cm. Adicionalmente, se evidencia que con eventos de precipitación como el del día domingo 26 de febrero de 2023, el terreno cedió considerablemente, poniendo en riesgo la circulación por el sector.

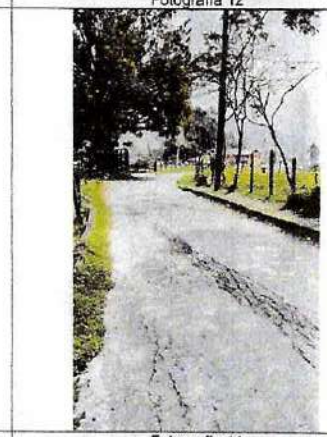
Fotografía 13

En diferentes puntos entre las abscisas K1+250 y K1+350, se presentan hundimientos laterales de la banca de la vía producto de procesos de reptación en el talud inferior. Esta condición puede afectar la estabilidad de la red de alcantarillado proyectada (ver fotografías 11 a 16).

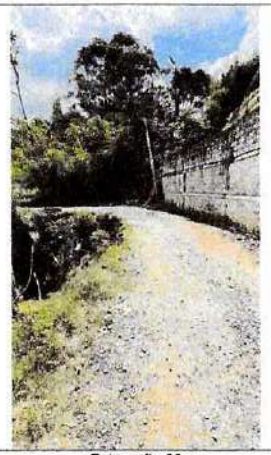
Fotografía 23

Finalmente, sobre la calle 56 Sur a la altura de la "Truchera Frank Vélez", se proyecta extender un ramal del alcantarillado en ejecución, para el cual se requiere intervenir una vía sin pavimentar. En este punto se encuentra una alcantarilla metálica que no tiene estructuras de protección o aletas, lo que ha derivado en afectaciones por efecto de la erosión de la quebrada que pueden generar la pérdida de la banca de la vía por el colapso de esta estructura de paso, aspecto que puede afectar a futuro la estabilidad del ramal del alcantarillado proyectado. (ver fotografías 23 y 28).

Registro fotográfico de calle 56 Sur, a la altura de la "Truchera Frank Vélez":

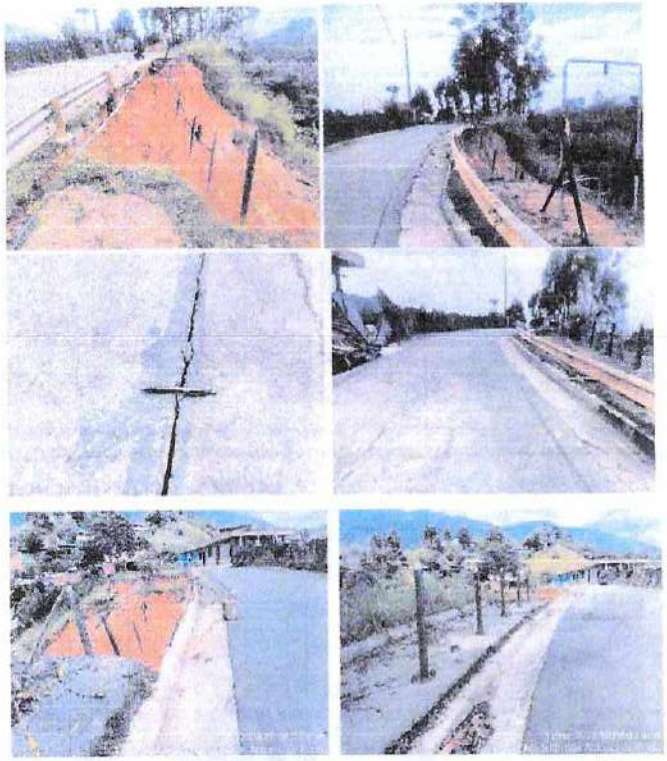
Zona de calle 56 sur # 75-480 a calle 56 sur 75-442

En este tramo se evidencia una falla la cual está generando riesgo de colapso de cordón cuneta y pavimento

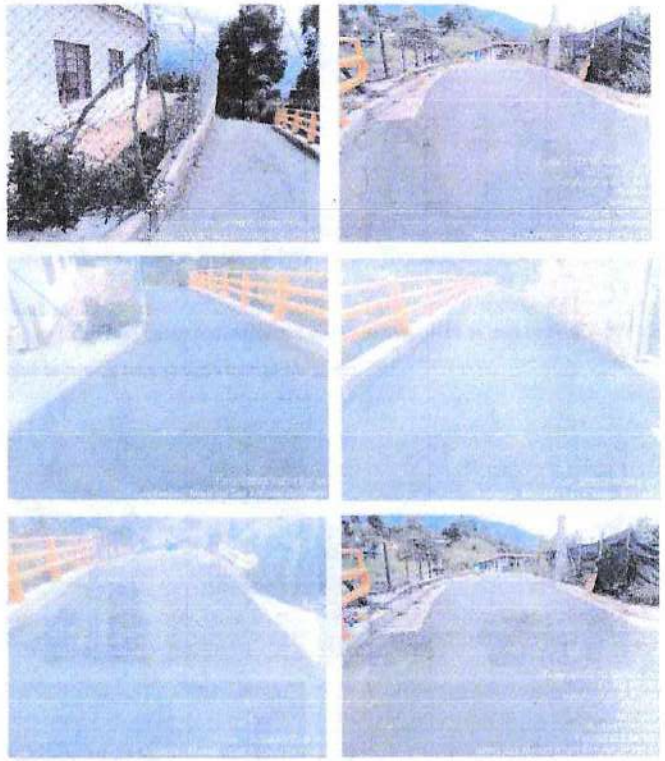
Zona calle 56 sur 75-442

Se evidencia daño en malla eslabonada, pasamanos en regular estado muro y pavimento en buen estado

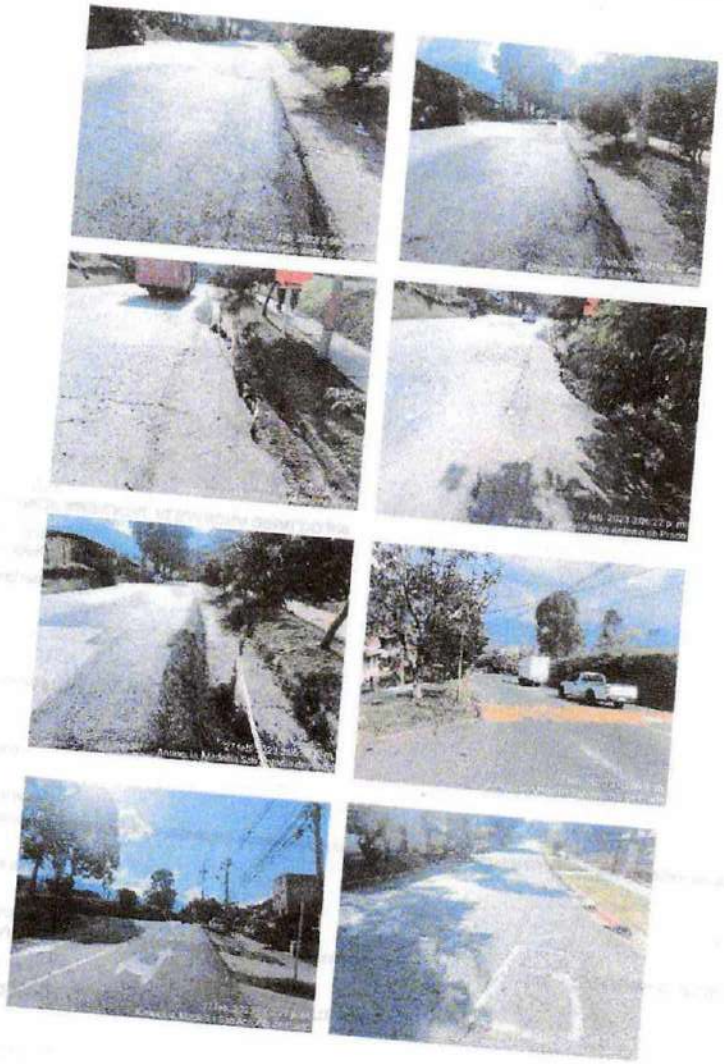
Tramo 1

Se presenta desgaste en la carpeta asfáltica, fisuras y fallas en vía principal con riego de colapso, perdida de cordón y sendero peatonal (en esta zona se han estado realizando trabajos de pavimentación y reparcheo)

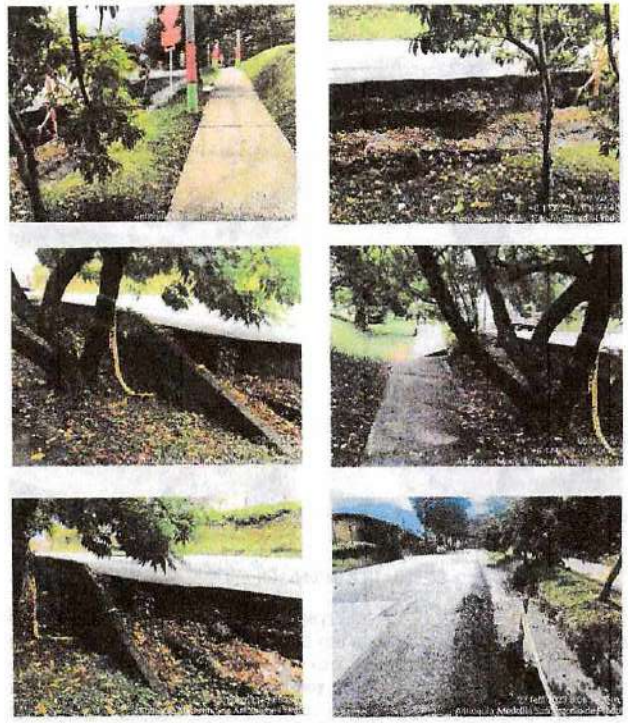
Antes del inicio de las actividades se realizaron recorridos para reconocimiento de la zona donde se estará iniciando la intervención, durante este se pudo identificar que en este tramo se está presentando asentamientos a la estructura del pavimento existente y en los senderos peatonales del mismo, debido a fallas posiblemente producidas por socavaciones que se presentan en cauce de la quebrada la limoná. Este se presenta entre las cámaras R123 a R131 con abscisas K1+553.33 a K1+662.66 según planos de construcción del alcantarillado de aguas residuales del proyecto, y cuyo alineamiento de la red esta sobre un eje de los carriles de la falla.

Cabe resaltar que debido al movimiento de la masa que se presenta en la vía principal, consideramos un riesgo muy alto, por lo descrito anteriormente.

Foto.1 Falla presentada en la vía principal tramo 1 entre cámaras R123 a R131
