FORMATO ACTA DE TERMINACIÓN DEL CONTRATO DE OBRA	
ALCALDÍA MAYOR DE BOGOTÁ D.C. Instituto Desarrollo Urbano	**PROCESO** Construcción de Proyectos	**VERSIÓN** 2.0

ACTA No 50 **DE TERMINACIÓN CONTRATO DE OBRA**

CONTRATO No IDU-1279-2020 (Número de Contrato)

CONSTRUCCIÓN DE LAS ACERAS Y CICLORRUTA DE LAS CALLE 92 Y CALLE 94 DESDE LA CARRERA 7 HASTA LA AUTOPISTA NORTE Y OBRAS COMPLEMENTARIAS, EN BOGOTÁ, D.C.

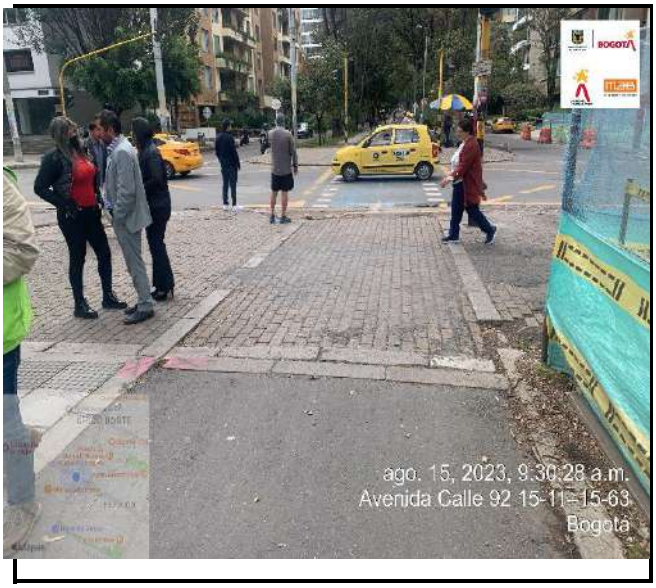
Foto No.:	25
Fecha de toma:	15/08/2023
Localización:	Calle 92 #15-11 separador
Descripción:	Tamo sin actividad

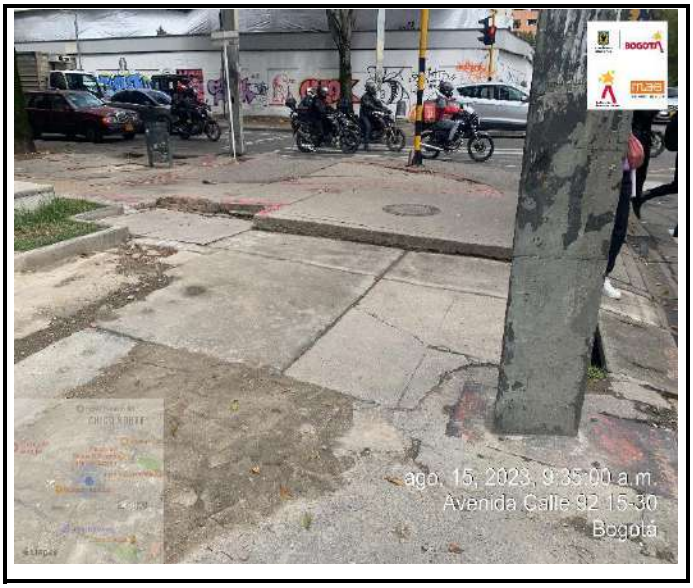
Foto No.:	29
Fecha de toma:	15/08/2023
Localización:	Calle 92 #15-91 costado sur
Descripción:	Tamo sin actividad

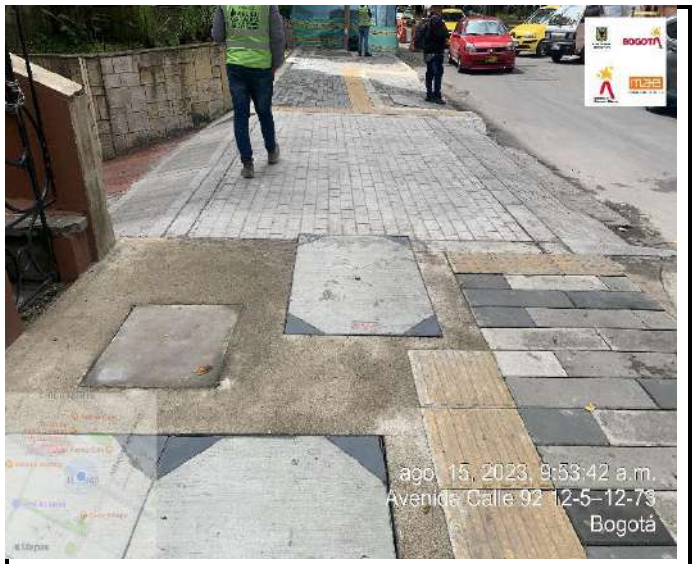
Foto No.:	60
Fecha de toma:	15/08/2023
Localización:	Calle 92 #12-5 costado norte
Descripción:	Espacio publico

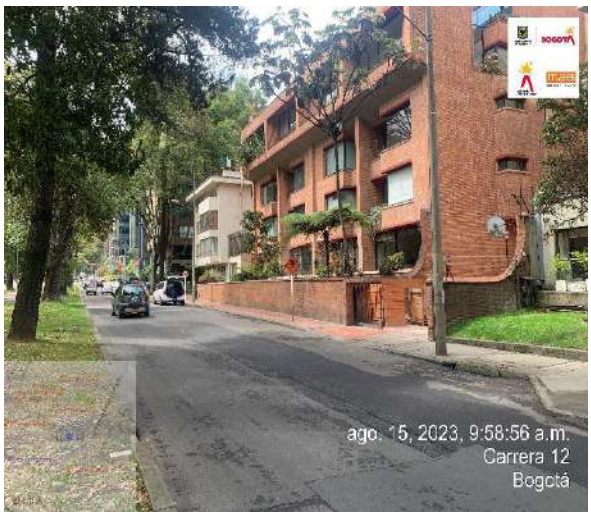
Foto No.:	65
Fecha de toma:	15/08/2023
Localización:	Calle 92 # 12 costado sur
Descripción:	Tamo sin intervención

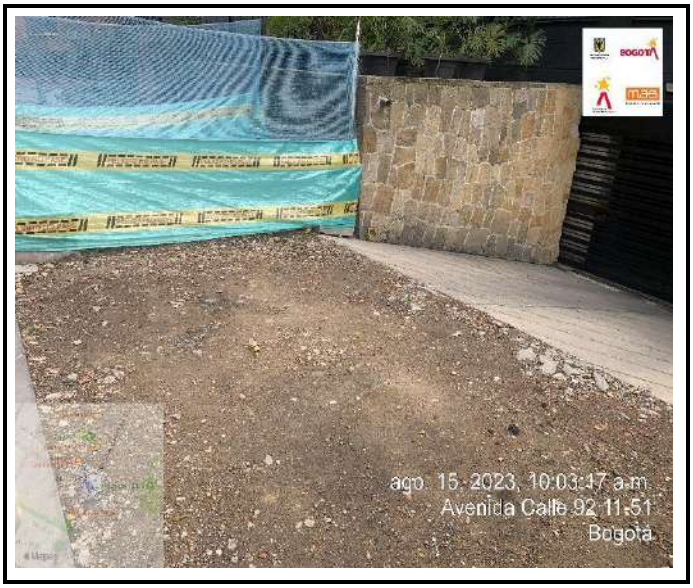
Foto No.:	72
Fecha de toma:	15/08/2023
Localización:	Calle 92#11-51 costado norte
Descripción:	Tramo sin actividad

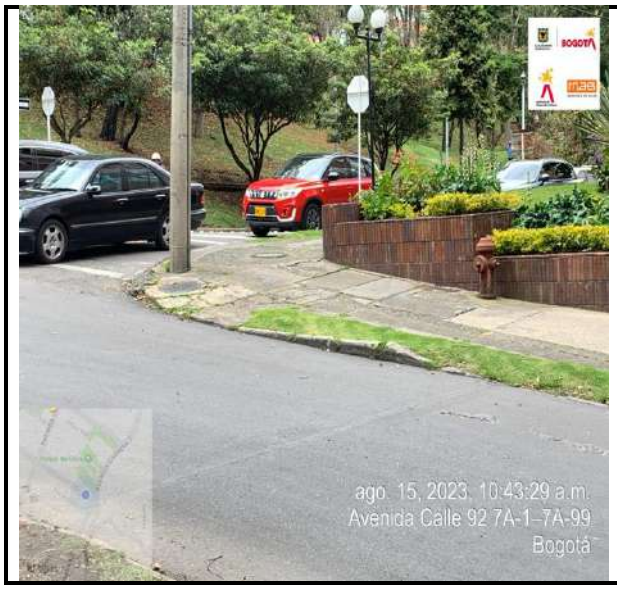
Foto No.:	99
Fecha de toma:	15/08/2023
Localización:	Calle 92 #7A-1 costado sur
Descripción:	Tramo sin intervención

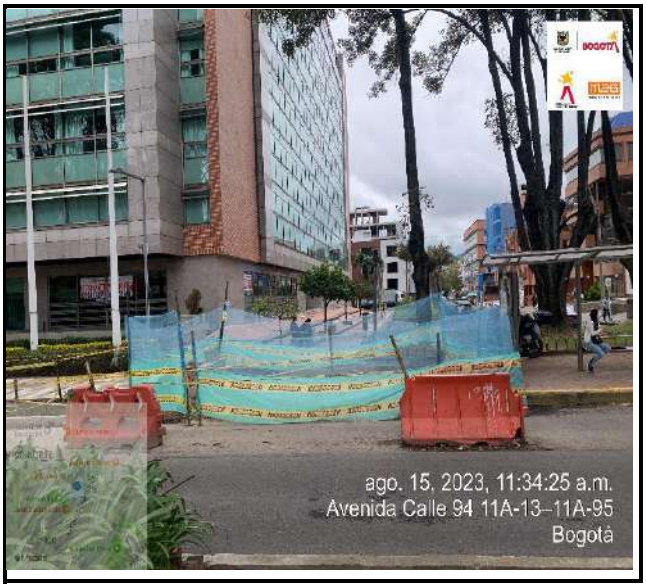
Foto No.:	165
Fecha de toma:	15/08/2023
Localización:	Calle 94 #11A-13 costado norte
Descripción:	Tamo sin actividad

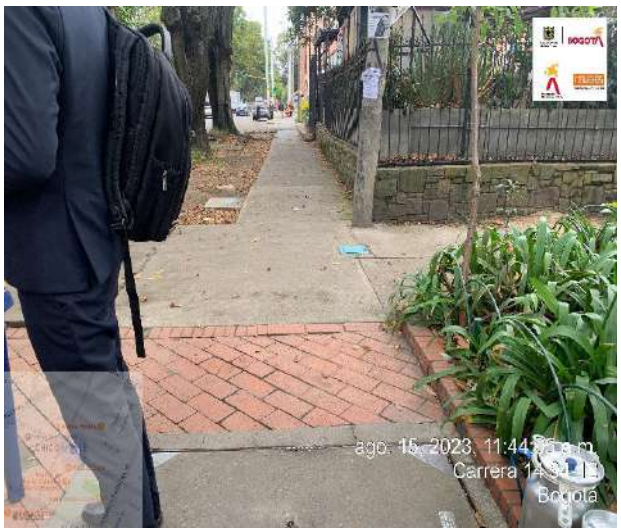
Foto No.:	183
Fecha de toma:	15/08/2023
Localización:	Calle 94 #14 costado norte
Descripción:	Tramo sin intervencion
