VERIFICACIÓN DE DOCUMENTOS SOPORTES PARA EL **QUINTO** PAGO DEL CONTRATO DE PRESTACIÓN DE SERVICIOS **N° 68-ICFE-2023** "ACTIVIDADES DE MANTENIMIENTO BASICO Y ACABADOS DE LAS VIVIENDAS FISCALES EN LA CIUDAD DE **TUNJA, BOYACÁ**".

ASUNTO : ACTA DEL QUINTO CORTE DEL CONTRATO No. 68-ICFE-2023 "PRESTACIÓN DE SERVICIOS DE ACTIVIDADES DE MANTENIMIENTO BÁSICO Y ACABADOS DE LAS VIVIENDAS FISCALES EN LA SECCIONAL DE TUNJA, BOYACÁ."

Asunto: Informe Actividades Mantenimiento

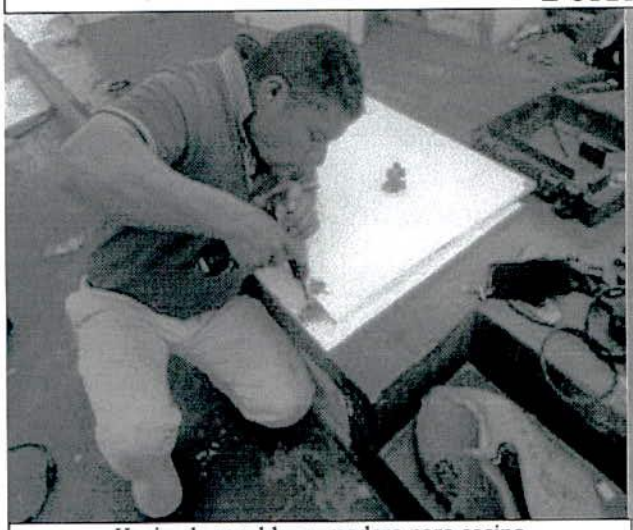
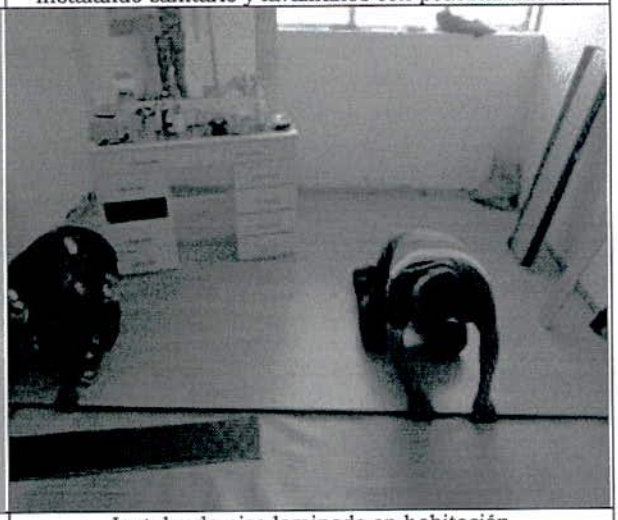
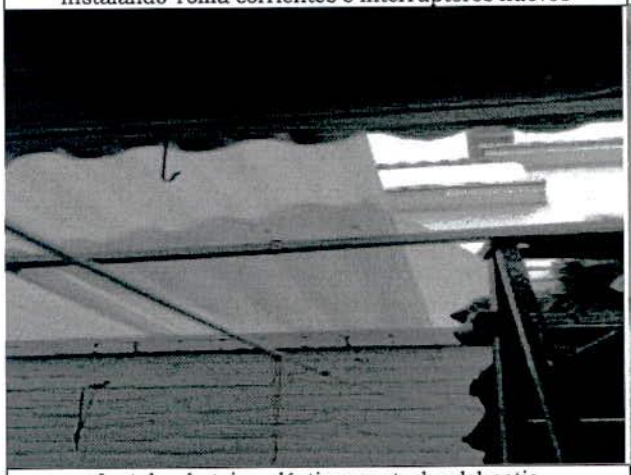
ANTES

Piso De habitación principal en mal estado	Paredes de la sala sin estucar

Tejas plásticas deterioradas por el tiempo

Interruptores dañados

Pared de habitación auxiliar con humedad

Piso De habitación secundaria en mal estado

Cocina sin mueble en madera

Paredes de ventanas con hongos y humedad

1. **CASA TUA 08 CONJUNTO MALDONADO**. Se realiza resane y aplicación de estuco y pintura general a toda la casa incluyendo techo. Se realiza cambio de 04 Tejas De Cemento; Teja #10 Gris Perfil 7. Se realiza arreglo y pintura de puertas en madera de los muebles de la cocina, utilizando 01 Madecor RH tablero 18 mm blanco y 04 juegos de bisagras. Se realiza instalación de 01 sanitario dos piezas completas, con boquilla y accesorias. Se realiza el cambio e instalación de 01 lavamanos con pedestal y sus accesorios y grifería para lavamanos. Se realiza el cambio e instalación de 06 Interruptores sencillos blanco. Se realiza la instalación de 02 Panel LED RD 12W redondo de sobreponer. Se realiza Instalación de piso laminado color miel a las 4 habitaciones y pasillo del segundo piso. Las 4 Habitaciones un área general trabajada: 28.41 m². Pasillo segundo piso un área general trabajada: 6.83 m². Total área en m² que se instaló piso laminado: 35.24 m², para un total de 26 cajas de piso laminado color miel 8mm de 2.131 m² cada caja, 06 rollos de Superlón Jumbolom y 06 Guarda escoba MDF.

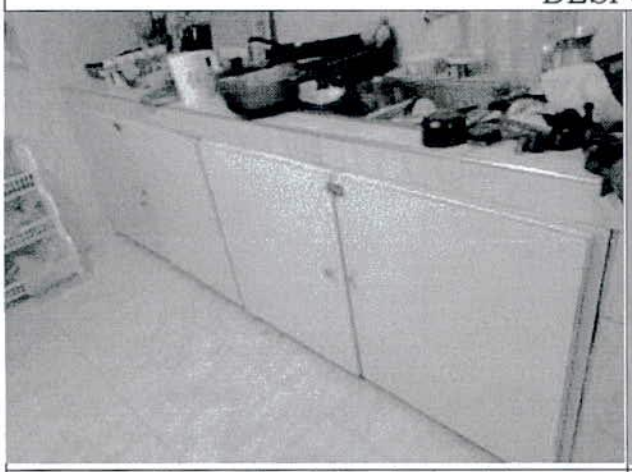
DURANTE

Haciendo mueble en madera para cocina	Instalando sanitario y lavamanos con pedestal nuevos

Instalando Toma corrientes e interruptores nuevos	Instalando piso laminado en habitación

Instalando tejas plásticas en techo del patio	Instalando piso laminado en pasillo

Instalando piso laminado en habitación principal	Instalando panel Led 12W en la sala

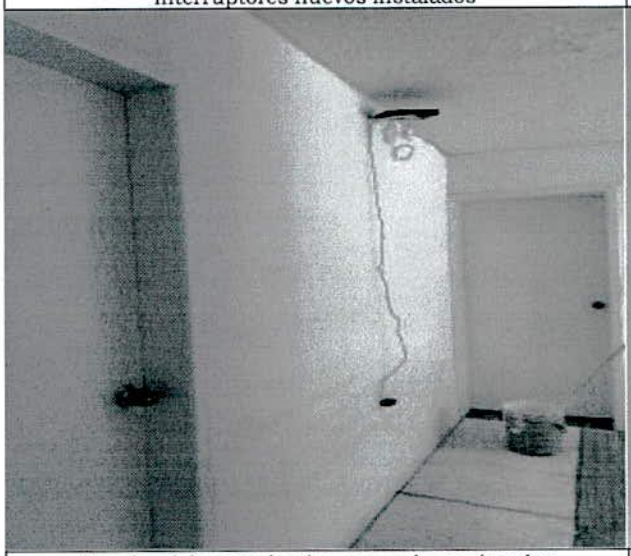
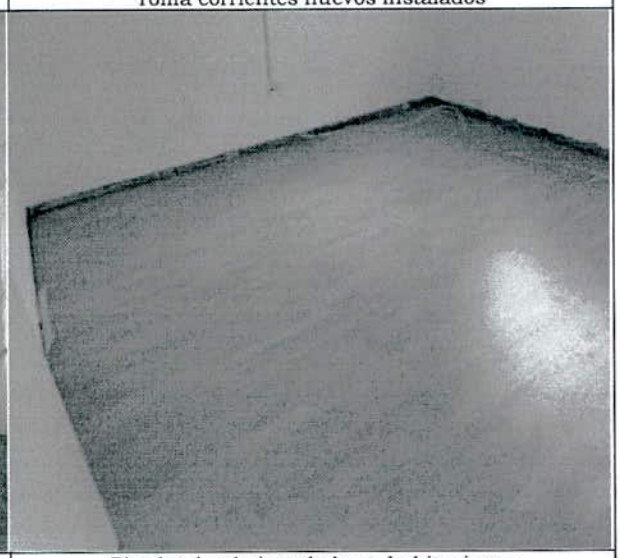
Toma corrientes nuevos instalados

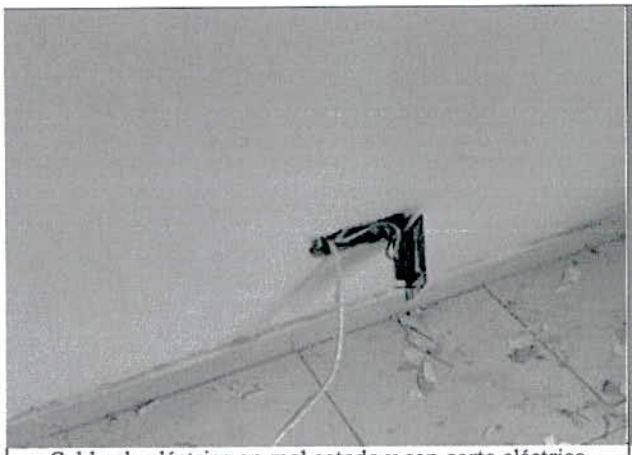
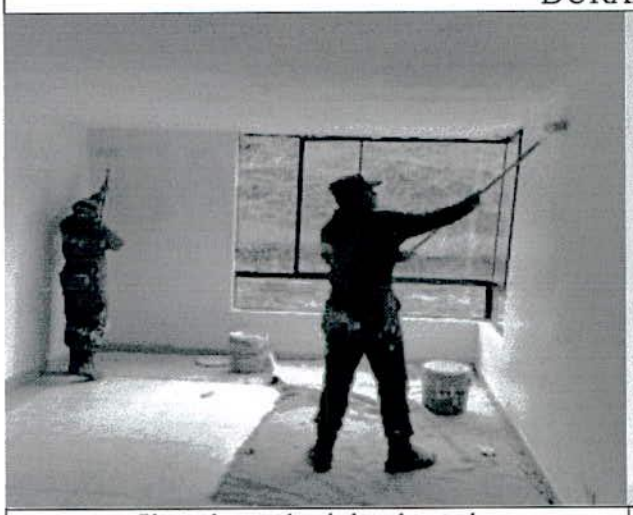
ANTES

Rosetas y dañados ocasionando corto	Closet dañados en su totalidad

Paredes con humedad y sin toma corrientes dañados	Paredes de habitaciones con huecos

Paredes de la sala con humedad y hongos	Sanitario viejo y con fuga de agua

Cableado eléctrico en mal estado y con corto eléctrico

Paredes de habitación con humedad y hongos

2. **APTO. 101 EDIFICIO "SS. INOCENCIO CHINCA"**. Se realiza impermeabilización y aplicación de estuco y pintura general a la casa incluyendo techo, área general de 75,15 m². Se realiza resane de huecos de línea de cableado eléctrico con cemento en la sala y una habitación. Se realiza pintura y arreglo de puertas en madera del apartamento. Se realiza arreglo de cajones metálicos, puertas metálicas en las habitaciones y cocina, se cambiaron rieles de cajones. Se realiza el cambio de 08 toma corriente polo a tierra blanco, y 08 interruptores sencillos, así mismo se realiza cambio de aproximadamente 04 metros de alambre de cobre THHN/THWN 90° # 8. Se realiza instalación de 01 sanitario nuevo completo y 01 lavamanos con pedestal y todos sus accesorios. Se realiza la instalación de 06 panel LED RD 12W redondo de sobreponer.

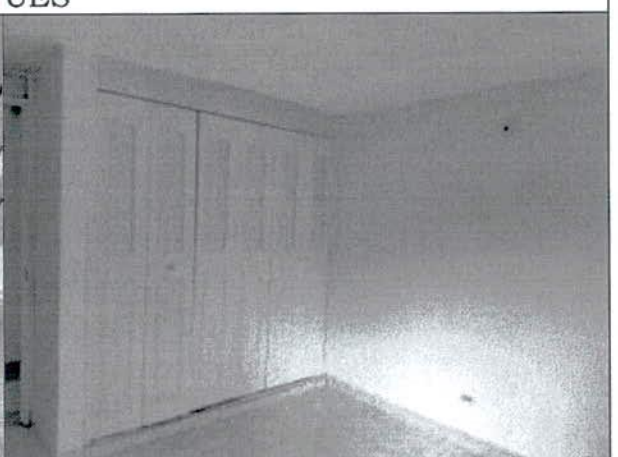
DURANTE

Pintando paredes de la sala y techo

Pintando los closet metálicos

Instalando lavamanos con pedestal y accesorios nuevos

Instalando sanitario completo y accesorios nuevos

Instalando toma corrientes nuevos

Pintando los marcos de las puertas

Instalando los panel LED de la sala y habitaciones

Cambiando cableado eléctrico dañado por nuevo

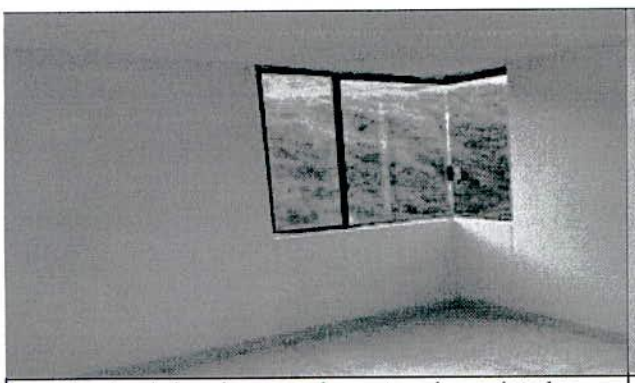
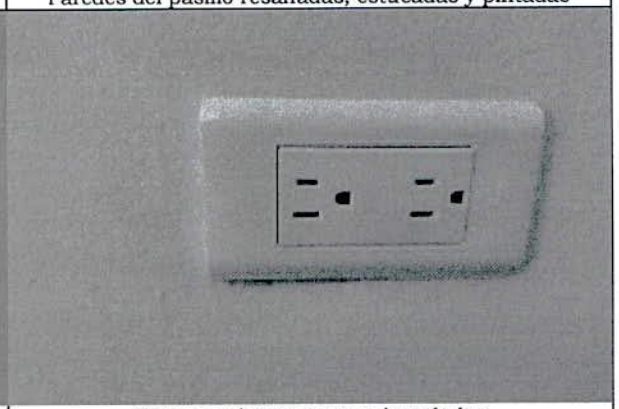
DESPUÉS

Sanitario completo y lavamanos con pedestal nuevos

Closet de las habitaciones arreglados y pintados

Paredes de la sala resanadas, estucadas y pintadas	Paredes del pasillo resanadas, estucadas y pintadas

Panel LED instalados en habitaciones, sala y pasillo	Toma corrientes nuevos instalados

Interruptores nuevos instalados	Paredes de la sala resanadas, estucadas y pintadas
