ACTA DE VECINDAD

FICHA TÉCNICA DIAGNOSTICO ESTADO ACTUAL DE PROPIEDADES Y LOTES

PROYECTO: Contrato de obra box culver en la vereda porvenir del municipio de Marinilla.

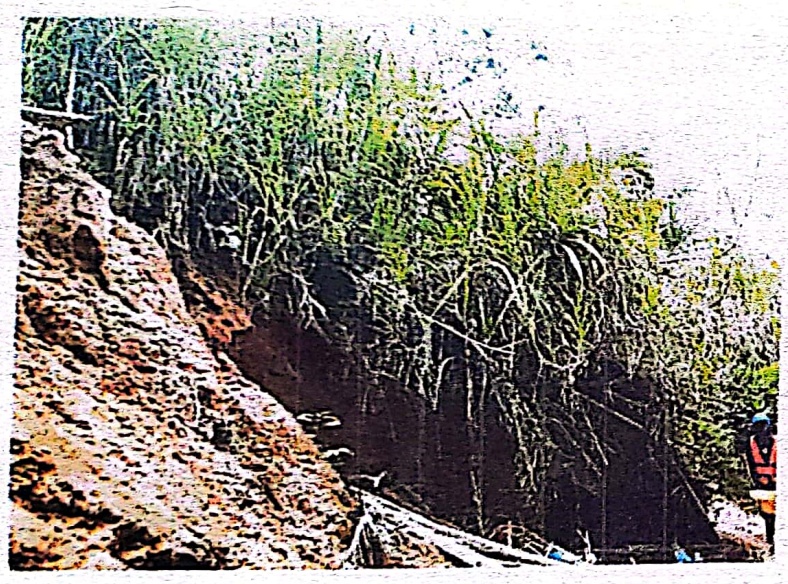
Porteria manual en buen estado, la parte donde linda la finca con la obra tiene deslizamiento de tierra ocasionado por el sureste de la creciente de la cuenca

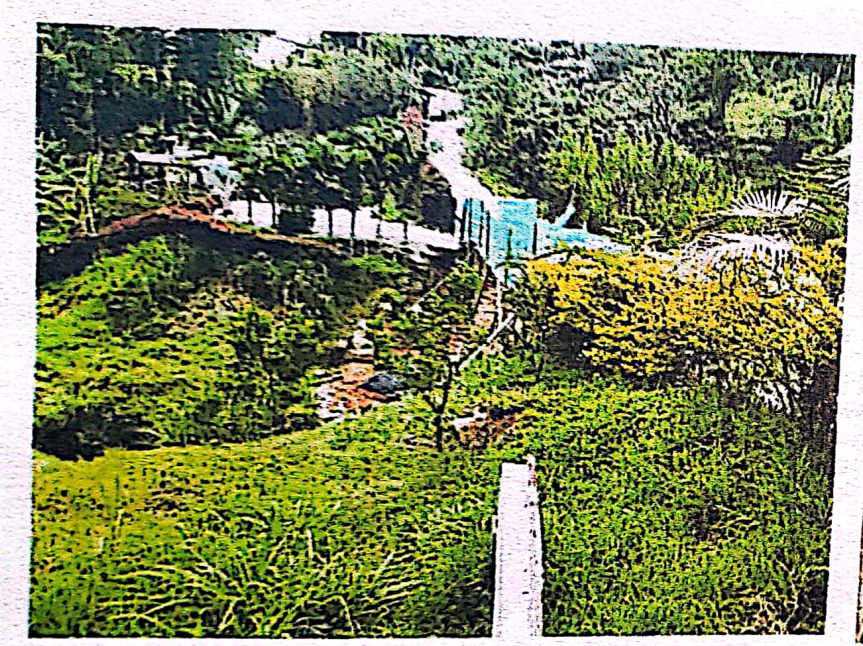
La obra limita con la finca #139 donde se encuentran arboles frutales (limonar - Guayabos) con una altura aproximada de 1,50 a 2,00 mts, esta rodeada con cuarenta Camellones con una distancia de 2 mts y una altura 1,50 mts aproximadamente, tambien tiene 6 palmeras de 2 mts de alto, tiene una portería Corrediza manual en buen estado.

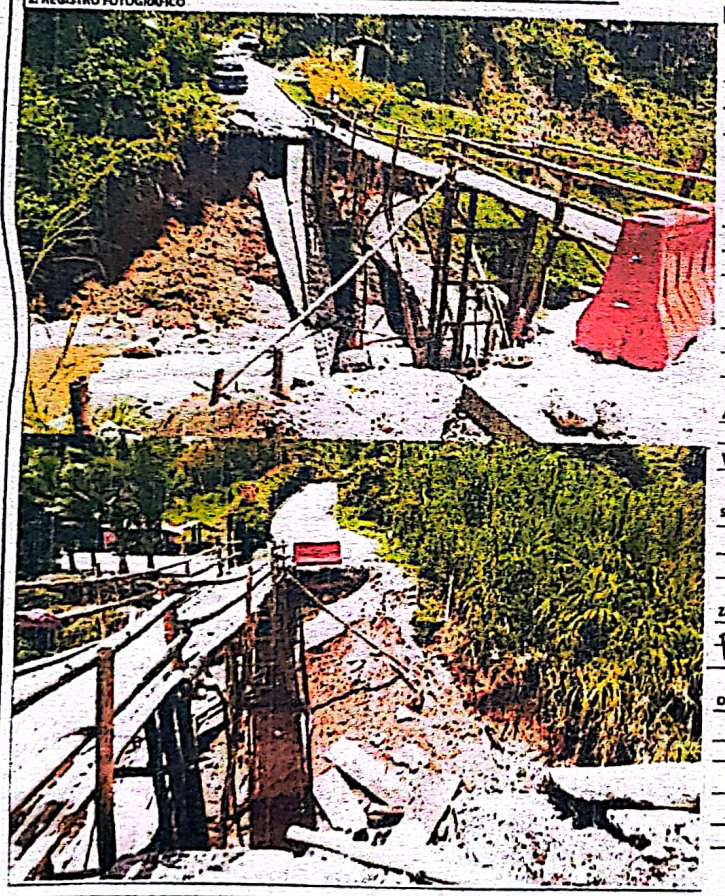
Pavimento: Se encuentra desplomado 25 mts lineales de una existente. Se encuentra varias placas colgantes que seran necesarias demoler

Accesos a predios: Durante el suceso ocurrido de la inundacion el material que soporta la porteria de la Finca #1 fue arrastado por lo que en la actualidad solo se encuentra la viga de soporte del porte. porteria de fincas #2 y #139 se encuentran en buen estado.

Otros: Se tiene dos puente provisional por donde cruzan Peatones y motos despues de la evaluación se observa inestabilidad en dicha estructura que es necesaria reforzar
