Por medio de la presente queremos manifestar la preocupación con respecto al contrato **No CCTA-CMC-006-2023** cuyo objeto es **FORTALECIMIENTO DE LA BANDA SINFÓNICA JUVENIL DE ARMENIA A TRAVÉS DE ADQUISICIÓN DE INSTRUMENTOS MUSICALES.**

CONCEPTO TECNICO

COMPARACIÓN SAXOFON ALTO YAS 280

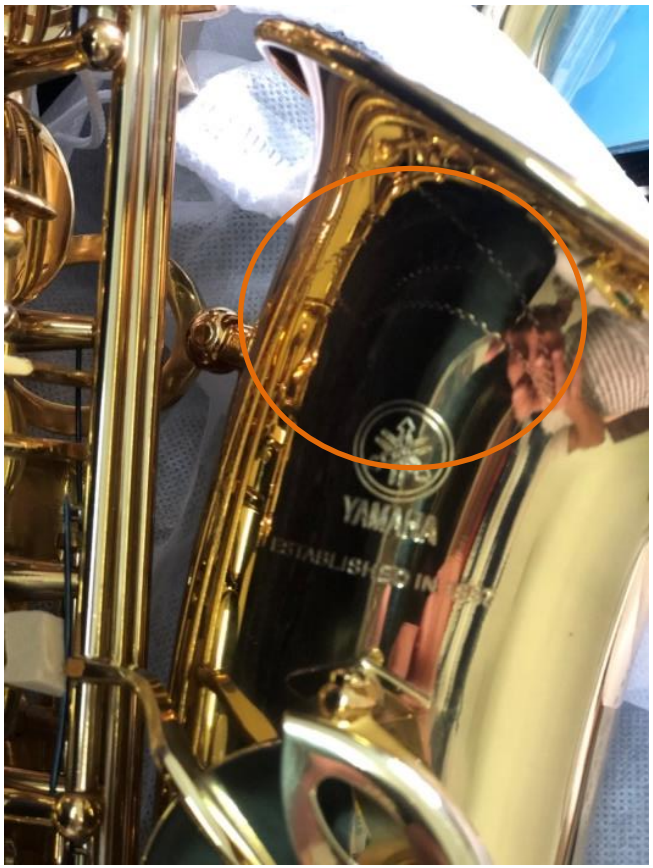
El instrumento proporcionado (1ª imagen) no posee protector en forma de J como si poseen otros Yas 280

Protector de llave estilo J

El protector de teclas integrado estilo J protege las teclas y los teclados contra daños accidentales.

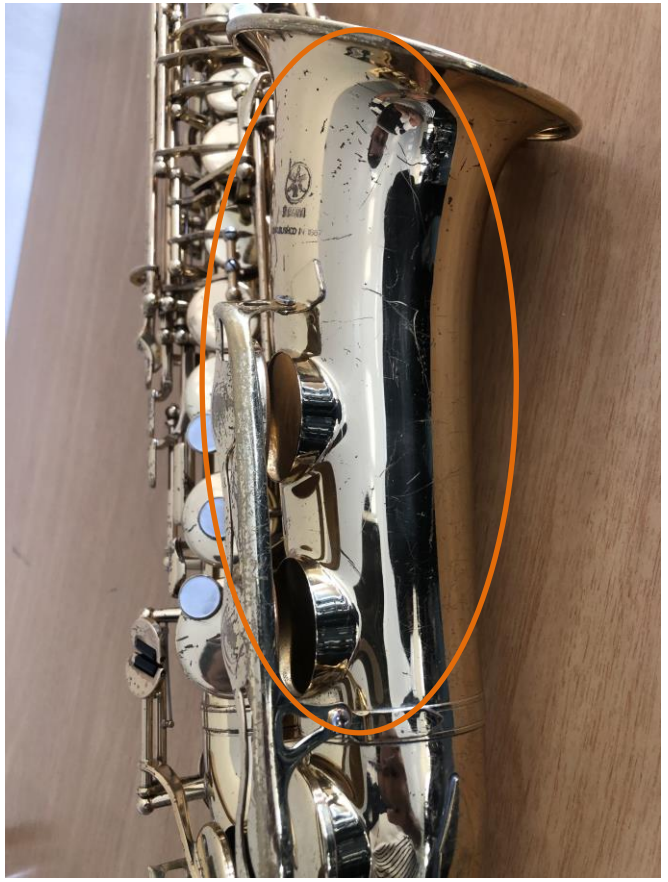
Replica YAS 280 con grabados en la campana

Original YAS 280 sin grabados en la campana

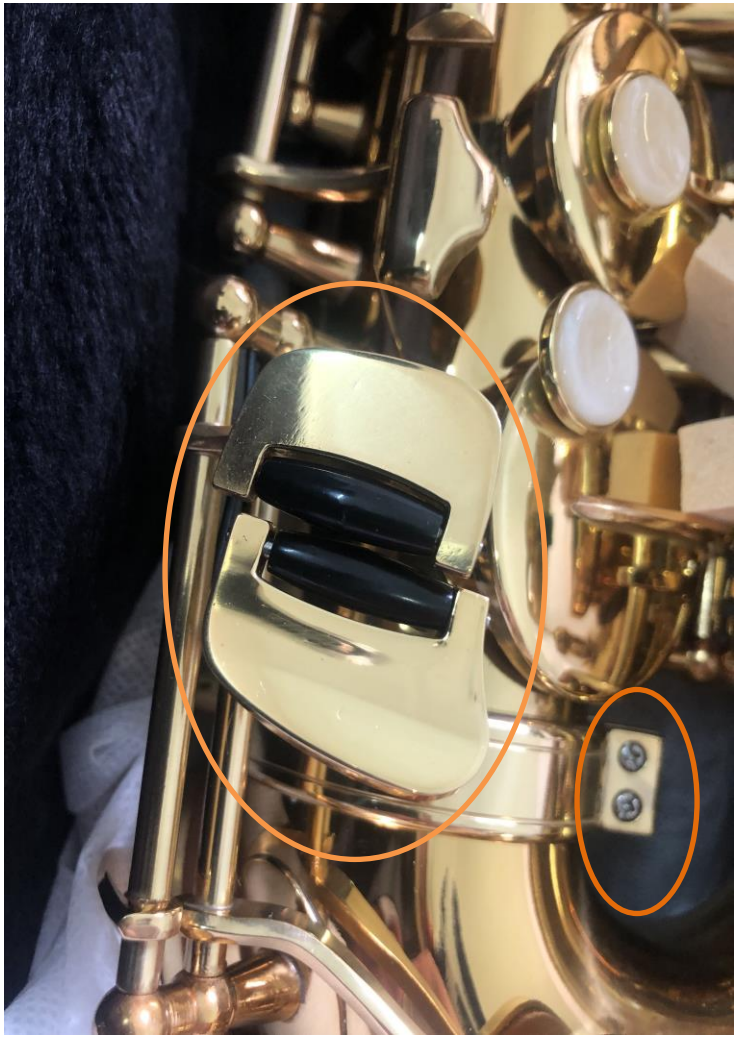
BOQUILLA REPLICA

BOQUILLA ORIGINAL

Llave no corresponde al modelo YAS 280

Modelo YAS 280 original

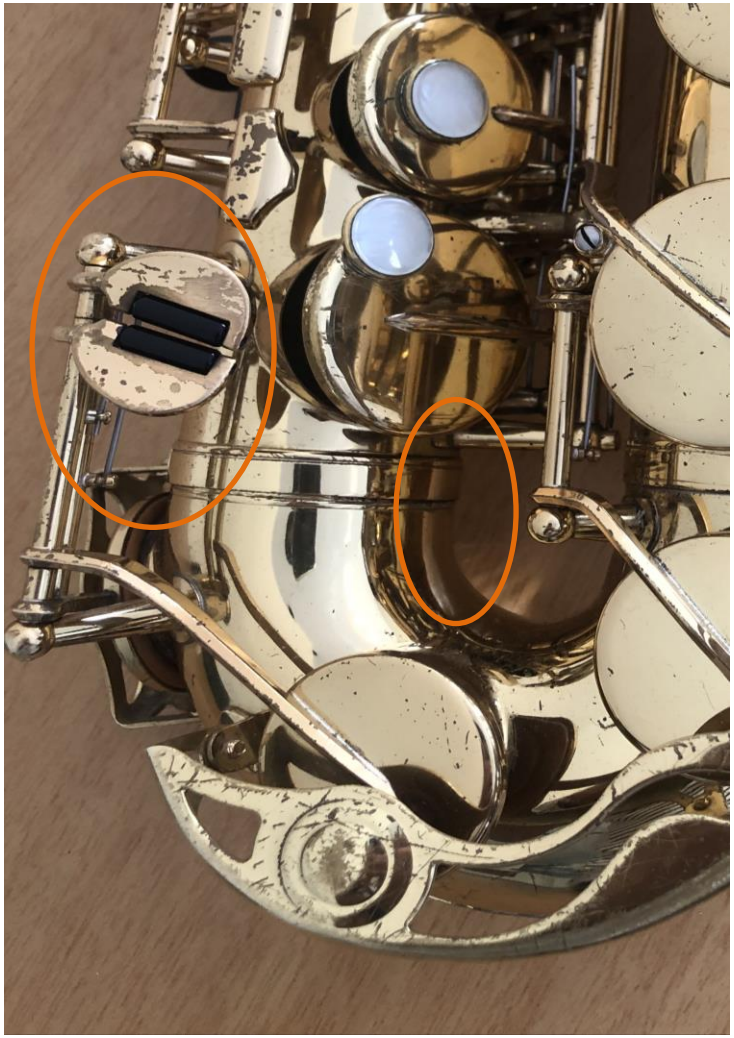
CAMPANA ATORNILLADA Y DEFECTOS DE ALINIAMIENTO (Copia)

CAMPANA ENSAMBLADA Y ALINEAMIENTO (original)

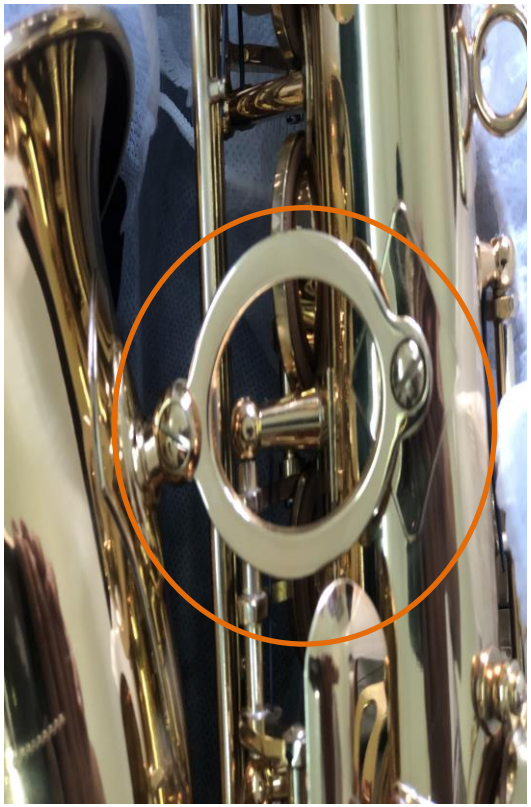
PUENTE DE CAMPANA (Copia)

PUENTE DE CAMPANA (Original Yas 280)

NO CORRESPONDE A LA REFERENCIA YAS 280

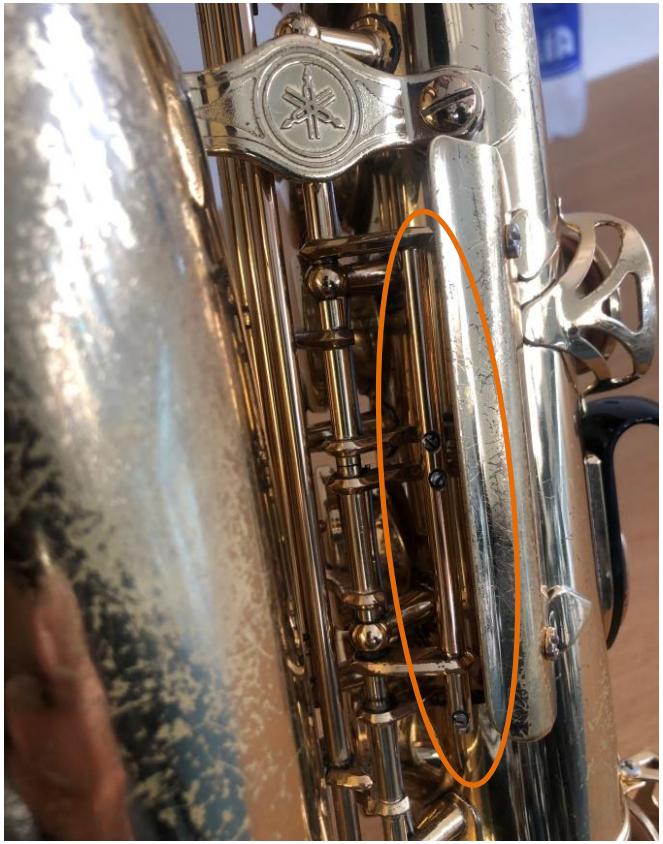
Replica YAS 280 sin tornillos de calibración Para Las Notas Fa, Mi, Re

YAS 280 Tornillos De Calibración Para Las Notas Fa, Mi, Re

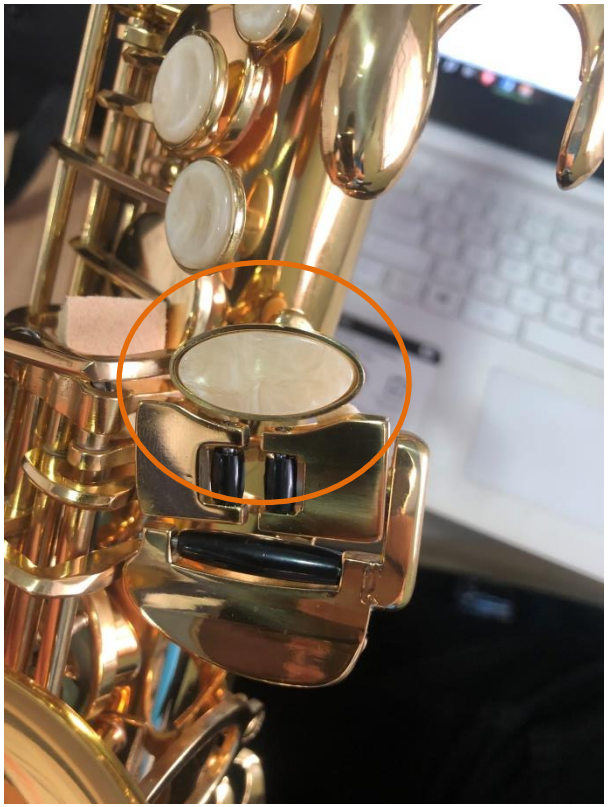
PERLA EN LA LLAVE DE SOL# (Copia)

LLAVE DE YAS 280 (Original)

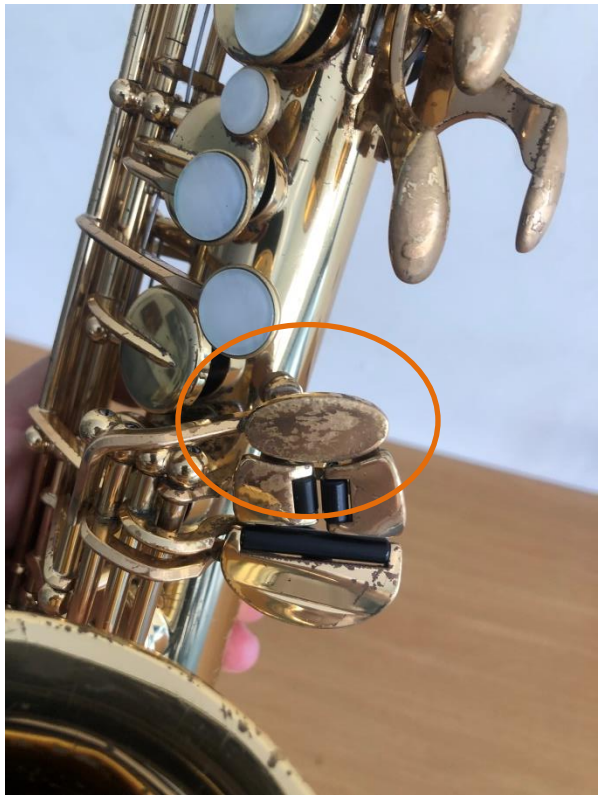
EMBLEMA NO CORRESPONDE A ESTA REFERENCIA YAS 280

PRESENTA OXIDACIÓN DE MATERIAL #2
