INTERVENTORÍA TÉCNICA, ADMINISTRATIVA Y FINANCIERA DEL CONTRATO CUYO OBJETO ES "MANTENIMIENTO Y OPERACIÓN DEL SISTEMA INTEGRAL DE CAPTACIÓN, TRATAMIENTO CON BIOTECNOLOGÍA Y REUSO DE LAS AGUAS DEL ARROYO LEÓN PARA GARANTIZAR LA SOSTENIBILIDAD HÍDRICA Y AMBIENTAL DE LA CIÉNAGA DEL RINCÓN "LAGO DEL CISNE" EN EL DEPARTAMENTO DEL ATLÁNTICO".

CONTRATO No. 0000273 DE 2023

INFORME 04

OCTUBRE 20 DE 2023
BARRANQUILLA

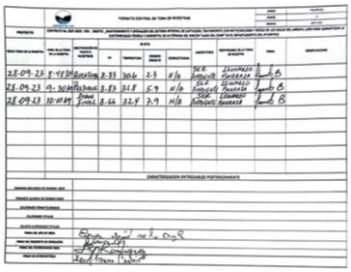
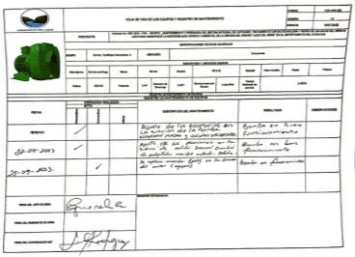
JDGL CONSULTORIA & CONSTRUCCION junto con el **CONSORCIO DEL LAGO** realizaron la verificación de los equipos del sistema y las herramientas menores se encuentran en optimas condiciones, se realizo tambien el registro de las señalizaciones dentro del proyecto.
