INFORME MENSUAL DE INTERVENTORÍA 12

Informe Nº	12	Periodo comprendido entre el :	1 de mayo de 2023	y el:	25 de mayo de 2023

CONTRATO DE INTERVENTORÍA		CONTRATO DE OBRA	
Objeto:	INTERVENTORÍA TÉCNICA, ADMINISTRATIVA, FINANCIERA, AMBIENTAL Y JURÍDICA PARA LA CONSTRUCCIÓN INFRAESTRUCTURA PARA LA PAZ - PLAZA DE MERCADO MUNICIPIO DE PAICOL, DEPARTAMENTO DEL HUILA	**Objeto:**	CONSTRUCCIÓN INFRAESTRUCTURA PARA LA PAZ - PLAZA DE MERCADO MUNICIPIO DE PAICOL, DEPARTAMENTO DEL HUILA
Contrato Nº:	080 DE 2022	**Contrato Nº:**	078 DE 2022
Contratista:	SINCO LTDA.	**Contratista:**	HUGO FERNELI DÍAZ PLAZAS
Plazo Inicial:	OCHO (8) MESES	**Plazo Inicial:**	OCHO (8) MESES
Fecha de Inicio:	31 de mayo de 2022	**Fecha de Inicio:**	31 de mayo de 2022
Plazo adicional 1:	Un (01) mes	**Plazo adicional 1:**	Un (01) mes
Plazo adicional 2:	Un (01) mes	**Plazo adicional 2:**	Un (01) mes
Plazo adicional 3:	Dos (02) meses	**Plazo adicional 3:**	Dos (02) meses
Plazo total:	Doce (12) meses	**Plazo total:**	Doce (12) meses
Fecha de Terminación:	25 de mayo de 2023	**Fecha de Terminación:**	25 de mayo de 2023

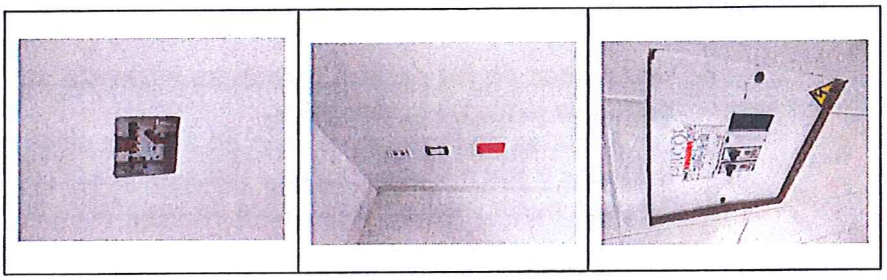
4- Eléctrico:

a. Hay tapas de cajas de breakers que presentan un aspecto muy avanzado de daño (descascaramiento de pintura, oxido, etc.) se debe solucionar.
b. No se encuentra cableado ni instalado la totalidad de los aparatos eléctricos, se deben conectar.
c. Las lámparas exteriores se conectaron a tomacorrientes, por lo que quedan tomacorrientes expuestos a la intemperie y posibles conexiones erradas o no deseadas.
d. Se deben culminar todas las actividades eléctricas para adelantar las inspecciones y la certificación RETIE.
e. Hay tomacorrientes que deben alinearse y colocarse de manera ortogonal en las oficinas, solucionar aspecto estético.
f. Hay sitios donde las tapas de tomacorrientes o interruptores no cubren totalmente las regatas, se deben resanar los huecos para que no se vean a pesar de estar tapados.

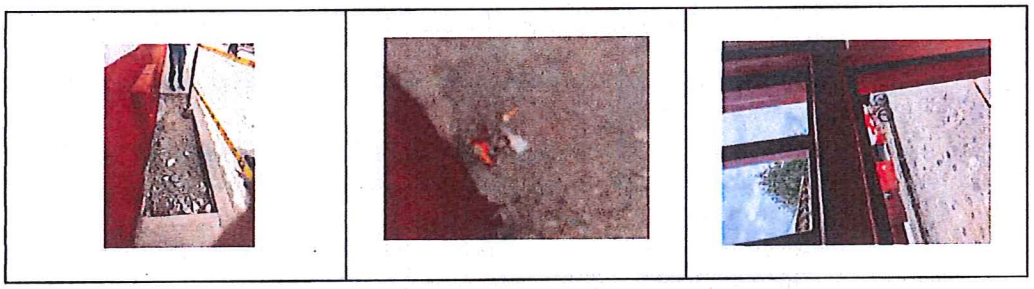
5- Exteriores:

a. El andén en la parte de las acometidas de gas no se ha finalizado, aunque esta actividad depende de la empresa prestadora del servicio, se debe entregar la obra con el andén terminado.
b. Hay un registro de agua en la esquina de colindancia con el parqueadero del municipio, que, de ser competencia del contratista, se debe proteger.
c. No se han instalado los vidrios de las ventanas.

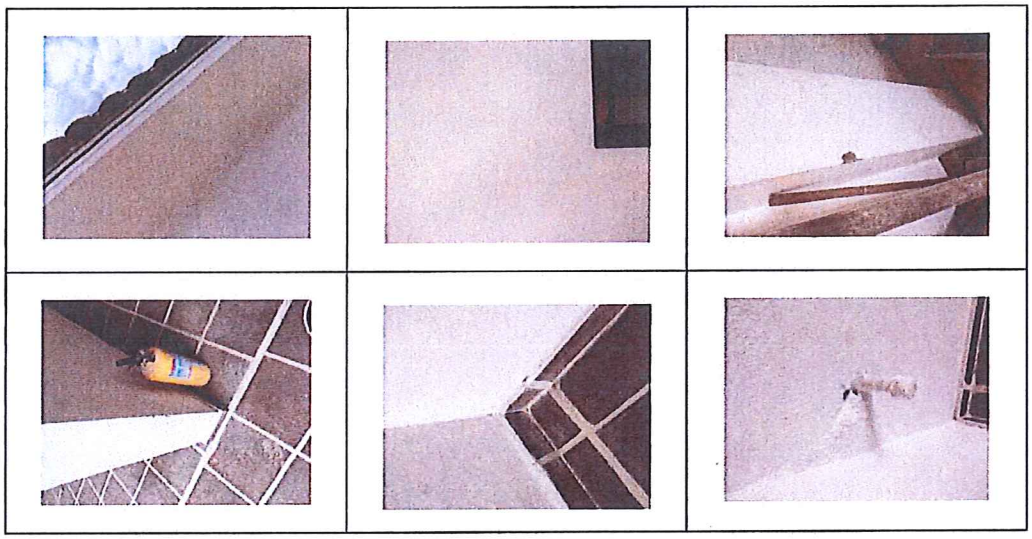
7- Muros y acabados:

a. Las juntas de los elementos visibles elaborados en material de fibrocemento (aleros de cubierta y muros en oficina de personería) se deben arreglar, pues las dilataciones entre placas son visibles.
b. Hay que arreglar filos de muros y salientes en general, y los pañetes se deben dejar en acabado continuo, que no sean notorios los resanes.
c. Hay un punto hidráulico donde se evidencia una protuberancia en el pañete, se debe solucionar.

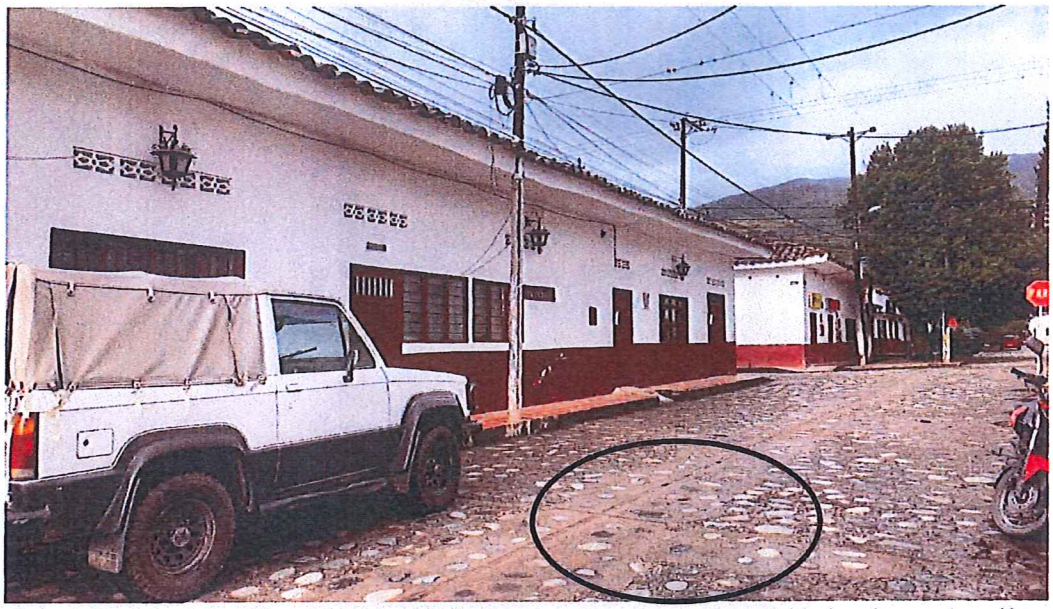
2. Haciendo verificación del registro fotográfico inicial, se pueden ver indicios de que este problema ya se estaba presentando antes de empezar la obra de construcción de la nueva plaza de mercado. Con posterioridad, en un registro fotográfico que se corresponde con el momento en que se estaba terminando la construcción de las estructuras en concreto reforzado, se evidencia un incremento en el deterioro de este punto, según se puede ver en el registro fotográfico adjunto.

Foto 1: Registro fotográfico del sector afectado antes de empezar las actividades de construcción de la nueva plaza de mercado

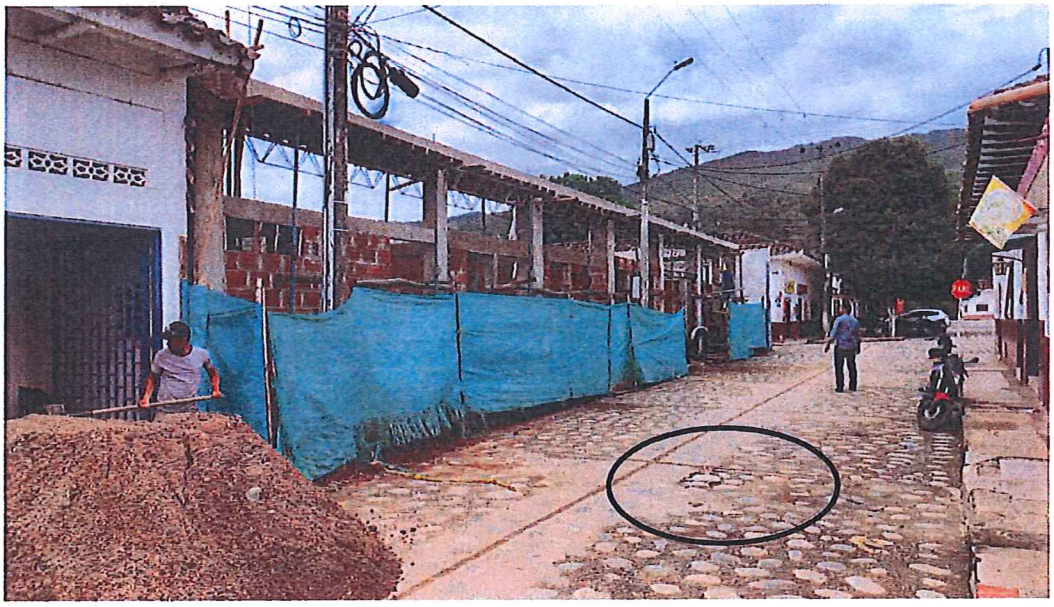
Foto 2: Vista de deterioro gradual sobre la vía en momentos en que se terminaban las estructuras en concreto de la nueva plaza de mercado

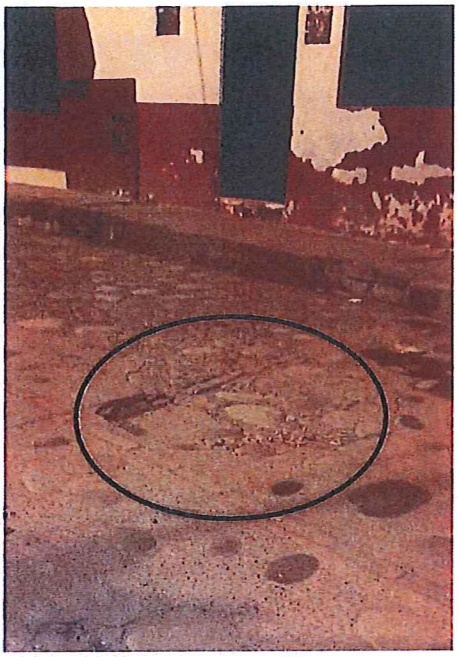
Foto 3: Vista del avance en el deterioro del daño sobre la vía

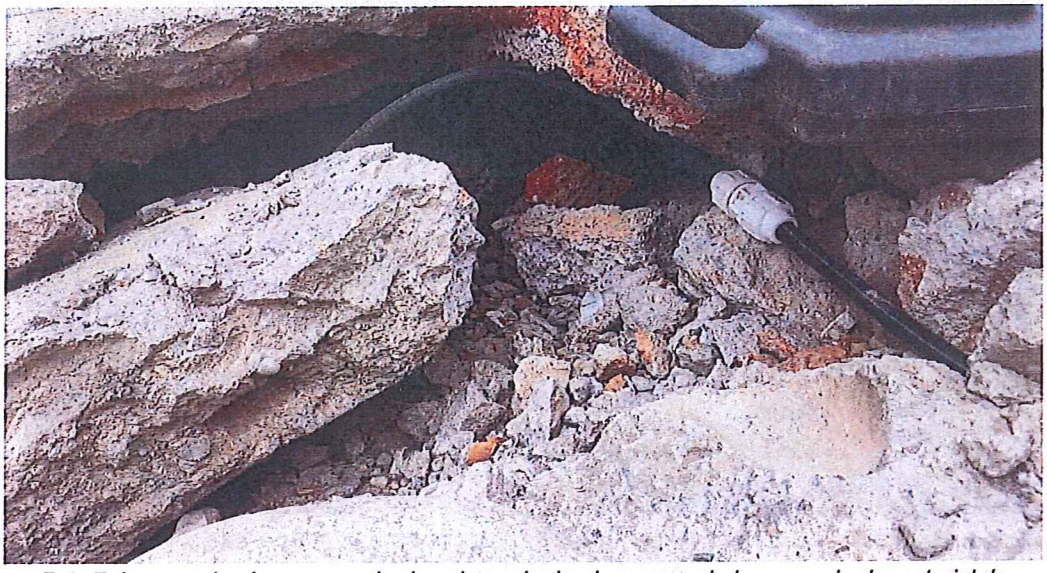
De otra parte, en inspección ocular al punto de rotura y/o hundimiento y/o pérdida de material se ha detectado que existe una socavación en gran parte de la zona adyacente al punto mencionado, lo cual nos puede llevar a la hipótesis del mal estado general de la vía (capas base), toda vez que este fenómeno de socavación solamente se presenta por asentamiento general o diferenciales generados por cambios de humedad en la estructura (no concreto o empedrado) que soporta la capa de rodadura, en esta caso el empedrado existente.

Por lo anterior, la falla o daño de la vía está originado por causas ajenas al uso de esta por parte del equipo utilizado en la ejecución del proyecto y corresponde a proceso de asentamientos históricos y en situación de avance, ajenos al uso reciente de la vía.

Foto 7: Imagen de vía en empedrado colapsada donde se aprecia la ausencia de material de relleno

Foto 8: Imagen de vía en empedrado colapsada donde se aprecia la ausencia de material de relleno

Dicho lo anterior, se recomienda que se realice una intervención inmediata por parte de la administración municipal, que evite futuras fallas en el sitio y que además evite posibles accidentes por la perdida de bancada o el hundimiento generalizado de la capa de rodadura.
