INFORME FINAL ENTREGA DE OBRA

No. CONTRATO:	2023-09-130
OBJETO:	ADECUACIÓN DE ESPACIO PARA LA CONSERVACIÓN DEL ARCHIVO HISTÓRICO DE INFIMANIZALES
VALOR:	DIEZ MILLONES DOSCIENTOS SETENTA Y NUEVE MIL OCHOCIENTOS OCHENTA Y CUATRO PESOS M/L. ($10.279.884,oo)
CONTRATISTA:	PI DELTA PHI INGENIERIA S.A.S
NIT:	900.351.380-4
REPRESENTANTE LEGAL:	Ing. JULAINE AVILEZ DE LA HOZ C.C. No. 1.045.716.604
CONTRATANTE:	INFIMANIZALES
NIT:	890.801.059-0
REPRESENRTANTE LEGAL:	Dr. ALEJANDRO ARANGO CASTRO C.C. No. 16.073.165
FECHA DE INICIO:	03-10-2023
SUPERVISOR:	Patricia Paola Cubillos López Asesora de Proyectos Luz Adriana Fernández Fernández Técnico administrativo en gestión documental

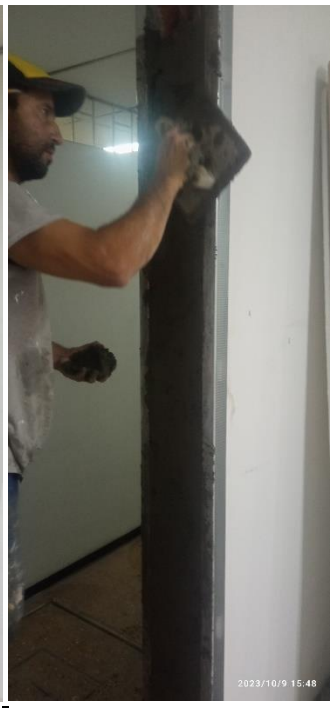
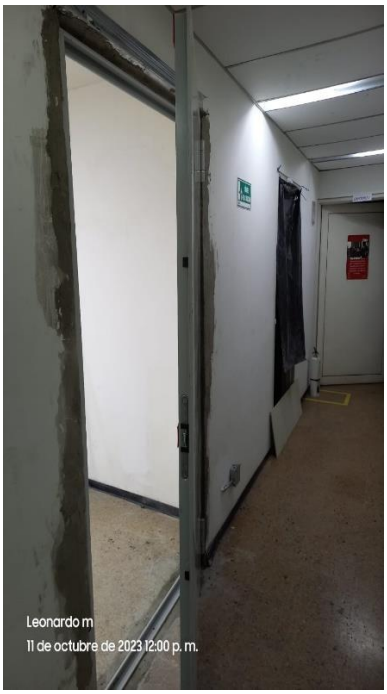
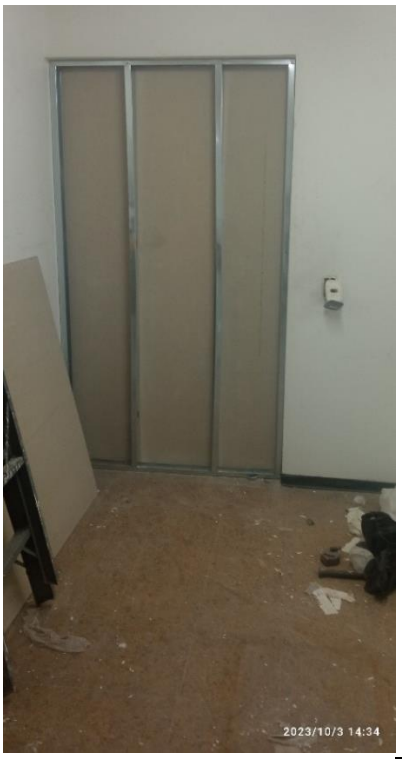
INSTALACION DE PUERTA CORTAFUEGOS

2. Instalación de puerta cortafuego: se realiza la instalación de la puerta cortafuego con las siguientes características:
   Puerta cortafuego EI2 60C5 resistencia a fuego 60 min
   Marco MC3 REVER conformado en acero de alta resistencia de 1.2 mm = calibre 18 con alejamiento para junta control de humo.
   Hoja 63 mm de espesor realizada en acero galvanizado 0.7 mm tipo skinpass núcleo ignifugo relleno de lana de roca de densidad 180 kg/m3.
   Pintura electrostática acabado color gris classic RAL7035 resistencia a corrosión 240h en cámara de niebla salina
   Accesorios:

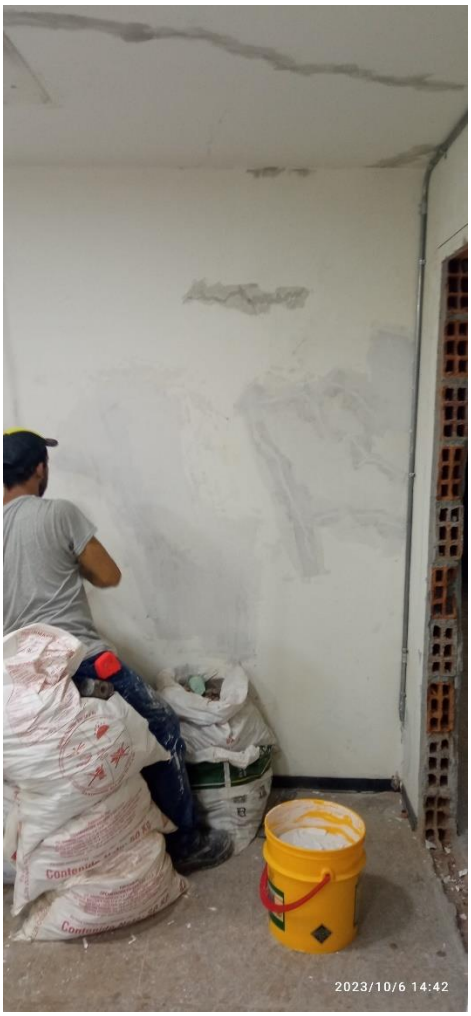
REPARACION DE LOSA

6. Reparación losa cielo raso: encontramos la losa del cielo raso en muy malas condiciones con múltiples fisuras, grietas y desprendimientos de material, los cuales fueron reparados empleando técnica de rayado y apertura de grietas existentes esto con el propósitos de conseguir profundidad para la aplicación de producto a base de resina acrílica y agua y aplicación de lechada cemento, mortero 1:3, para luego nivelar la superficie con Sika Wall – estuco 2, posteriormente se procede a enlucir con la aplicación de estuco acrílico Sika Estuca Acrílico, finalmente se procese al lijado para la homogenización de la superficie y crear porosidad para contribuir a la adherencia de la pintura.
