CONSORCIO INTERCAPITAL 2022 MENSUAL 03

BOGOTÁ D.C - MARZO DE 2023

CONTRATO DE INTERVENTORÍA NO. 4146223

INTERVENTORÍA INTEGRAL AL CONTRATO DE EJECUCIÓN DE LAS OBRAS DE ADECUACIÓN, MEJORAMIENTO Y MANTENIMIENTO CORRECTIVO DE LAS PLANTAS FÍSICAS, ASÍ COMO LA ADECUACIÓN Y/O MEJORAMIENTO DE COMEDORES ESCOLARES DE LOS COLEGIOS DISTRITALES

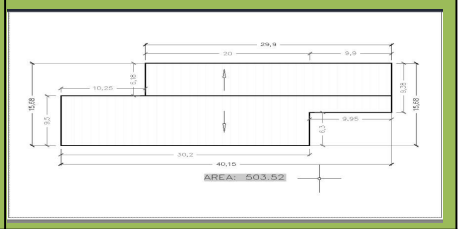
Descripcion externado nacional Camilo Torres, sede A: Toma de medidas de áreas a intervenir.

Descripcion externado nacional Camilo Torres, sede A: Medicion de áreas con contratista - interventoria-inspector de altura del contratista.

Descripcion externado nacional Camilo Torres, sede A: desmonte de cubierta terminado. Soporte de estructura de cubierta, en mamposteria sin refuerzo.

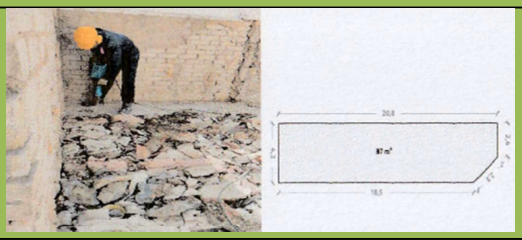
Descripcion Colegio Guillermo León Valencia, sede A: Panorámica antes del inicio de actividades.

Descripcion Colegio Guillermo León Valencia, sede A: Desmonte de esterilla y placa de concreto de la cubierta.

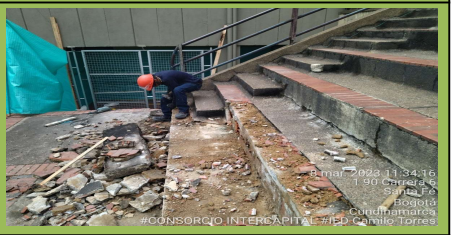
Descripcion externado nacional Camilo Torres, sede A: Graderías de patio externo a intervenir para controlar filtración en restaurante ubicado bajo este.
- Madera para cerramientos de graderías, como espacio para acopio de escombro.

Descripcion externado nacional Camilo Torres, sede A: Cerramiento en graderias frente a cancha en parte posterior del colegio.
- Cerramiento para acopio de escombro en parqueadero del colegio.

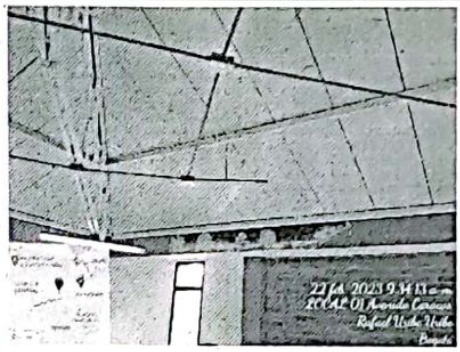
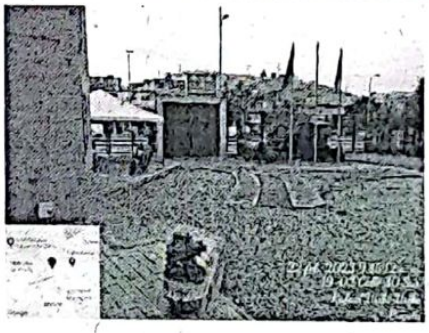
Se inició recorrido en el primer DILE de la sede Rafael Uribe Uribe, con el acompañamiento de la Arquitecta Maria Fernanda Rojas de la direccion de construccion y conservacion de establecimientos educativos, la arquitecta Sonia Garzon de la apoyo a la supervisión, el Ingeniero Marlon conde residente de obra, la Ingeniera Maritza residente de obra y de parte de interventoria el Ingeniero Kenny Socarras Director y la Ingeniera vanessa Gomez Gomez residente.

- Mantenimiento menor de la cubierta (No desmontar la teja)
- Limpieza de canales y bajantes
- Impermeabilizaciones de fachadas
- Instalacion de piso podotáctil en la zona exterior de las oficinas
- Instalación de puerta en la zona de cuartos técnicos (Cambio completo de puerta y fabricación e instalación de corredizas)
- Fabricación de baranda de protección en la zona del pasillo de la zona de cuartos técnicos.

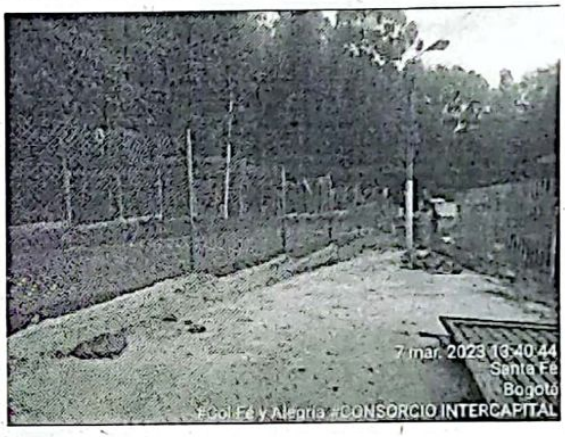
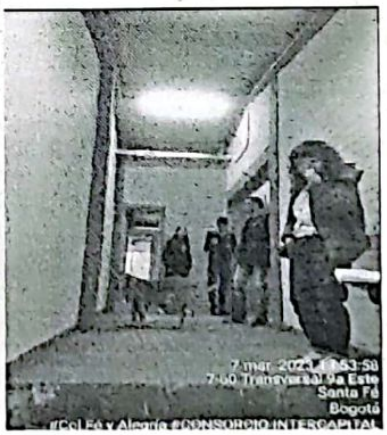
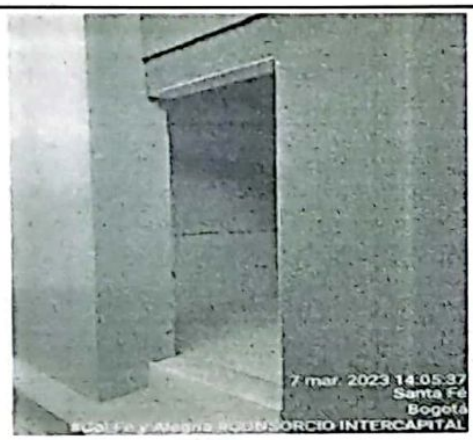
Se inició con la inspección en base técnica y verificación visual, con el objetivo de culminar algunos detalles que no se alcanzaron a contemplar el el contrato anterior, para lo cual, se debe realizar las siguientes actividades:

- Conectar los tanques de almacenamiento de 10.000 Lts a la red de acueducto, la cual debe proyectarse 40 metros (hasta encontrarse con tubería que instalará la empresa de acueducto) por el andén hacia el costado derecho del colegio siguiendo especificaciones de la empresa del acueducto como excavación de 80 cm de profundidad y 40 cm de ancho, instalación tubería de 4" hidráulica hasta medidor de agua, de ahí al tanque de almacenamiento según indicaciones de hidráulicos, frente al medidor de agua debe instalarse placa con nomenclatura.

- El cerramiento del frente debe adecuarse en malla con marco metálico, al costado derecho del frente, se debe hacer mantenimiento e instalación de portón recuperado de otra IED.

- Solicitud de cerramiento en malla con marco de acceso con casa vecina.
- Se solicita la inclusión del traslado del medidor de energía desde el poste.

- Suministro e instalación de puertas para cuatro aulas.
