ACTAS DE COMITÉ TÉCNICO DE OBRA

Acta No:	19	**Tema:**	Comité de obra Mejoramientos 2022. Grupo 9
Fecha:	25/05/2023	**Ubicación:**	Colegios Maria Montessori Sede A y Guillermo Leon Valencia Sede C
Hora Inicio:	2:00 Pm	**Hora Fin:**	03:45 Pm

Acta No:	20	**Tema:**	Comité de obra Mejoramientos 2022. Grupo 9
Fecha:	24/05/2023	**Ubicación:**	Colegios Camilo Torres, Candelaria Sede A, Jorge Soto y Vitelma.
Hora Inicio:	08:30 a.m.	**Hora Fin:**	01:30 p.m.

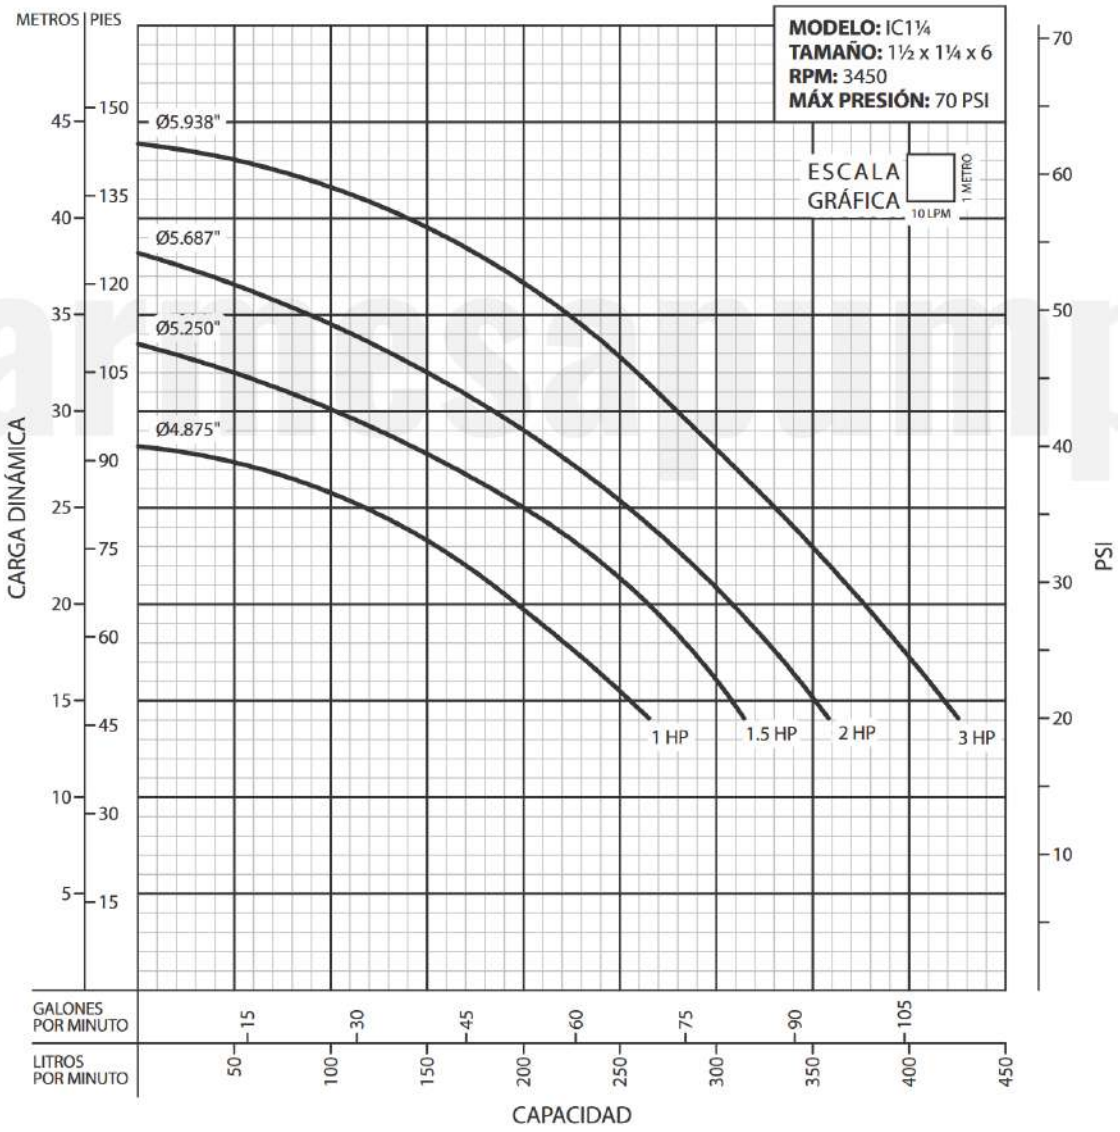
En cuanto a ejecución de obras se revisó la ejecución de actividades en el cuarto de bombas del colegio Guillermo León Valencia, sede A, encontrando que se realizó lo siguiente:

- Suministro e instalación de 2 bombas sumergibles Barnes con 2 parales de 3", sus adaptadores macho, uniones PVC-P y tablero controlador nuevo marca Siemens. Configuración de presiones de arranque en tablero controlador, configuración de flotadores de nivel para fijar el nivel mínimo de arranque, el nivel de parada y el nivel de alarma. Puesta en marcha final.
- Suministro de sistema de bombeo de agua potable compuesto por 3 bombas centrífugas de agua potable de la marca Barnes, referencia HE 1.5 30 3, con niples de descarga en 1 ½" galvanizados. Configuración de encendido, apagado y alternación de bombas para una operación secuencial y alternancia en el

encendido. El equipo funciona con variador de frecuencia, pero se dejó el mismo que estaba. Se hizo limpieza y se aplicó pintura en tuberías y otros elementos.

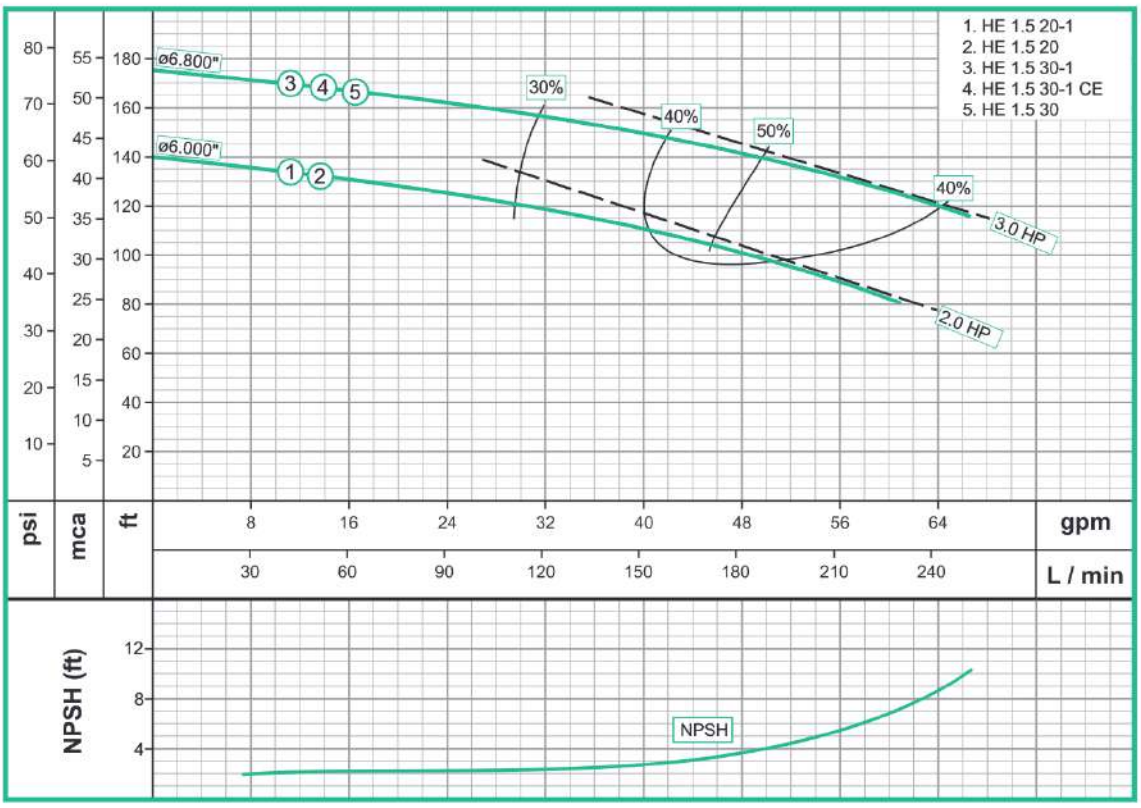
- En cuanto al sistema de agua potable se instalaron por parte del contratista unas bombas Barnes HE 1.5 30, de 60gpm = 3,79L/s, y 55mca = 78,18PSI. Se retiraron unas bombas de la marca Barmesa de la serie IC, 1-14-3-2 de 3HP. A continuación se realiza la comprobación con la curva característica de las bombas que se retiraron:

Da una carga dinámica al cierre de 44mca, con una carga promedio a los 60gpm de 35mca. A continuación la curva característica de las nuevas bombas Barnes instaladas:

Da una carga dinámica al cierre de unos 54mca, con una carga promedio a los 60gpm de unos 37mca. La verificación da que las bombas son similares a las que se instalaron, sin embargo dan una presión un poco más alta pero cubren un rango de caudales menor. Las bombas anteriores cubrían hasta más de 105gpm cada una. Se estima que por ser 3 bombas que van a trabajar en paralelo, no habría problema en el funcionamiento de las instalaciones, ya que si se llegara a demandar más agua de la que ofrece una bomba, se pondría en funcionamiento la siguiente, y en caso tal, la tercera. Sin embargo, se recomienda que en lo sucesivo se comunique a la interventoría acerca de los equipos que se vayan a instalar para cualquier institución educativa, antes de su compra y su instalación, de modo tal que la evaluación y validación que se hizo en este informe se pueda realizar siempre antes de que los equipos sean adquiridos por el contratista, y si es el caso, recomendar o no su compra a tiempo.
