CONSORCIO OBRAS MG - SECRETARÍA DE EDUCACIÓN DISTRITAL
CONTRATO DE OBRA CO1.PCCNTR.4088303

INFORME TÉCNICO MENSUAL No. 08

PERIODO: 20 de julio al 20 de agosto de 2023

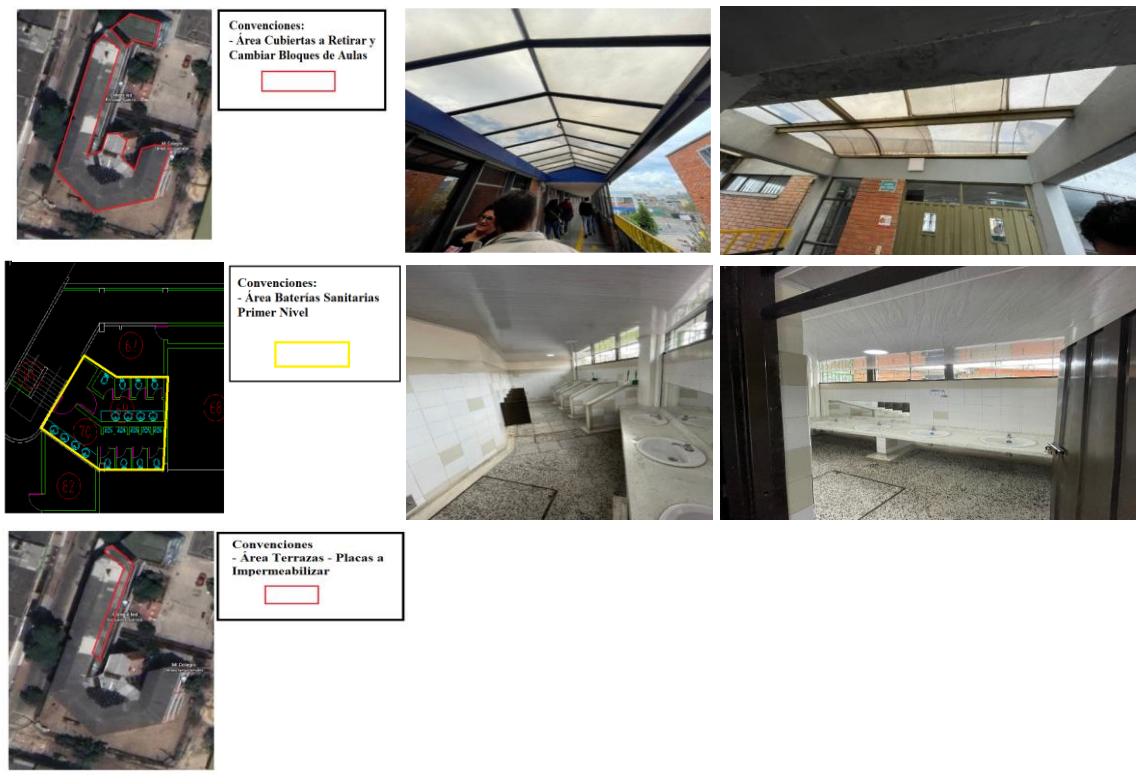
Ilustración 3. *Registro Fotográfico Alcance I.E.D Eduardo Santos Sede A*
Fuente: *Producción Propia*

3. Bloques Institución	Impermeabilización placas - terrazas. Para realizar esta actividad, se debe retirar el manto de aluminio impermeabilizante existente en las placas terrazas del colegio, luego instalar la mejor opción que se tenga para impermeabilizar estas zonas, construir las respectivas media cañas y demás adecuaciones necesarias.	Impermeabilización placas - terrazas.

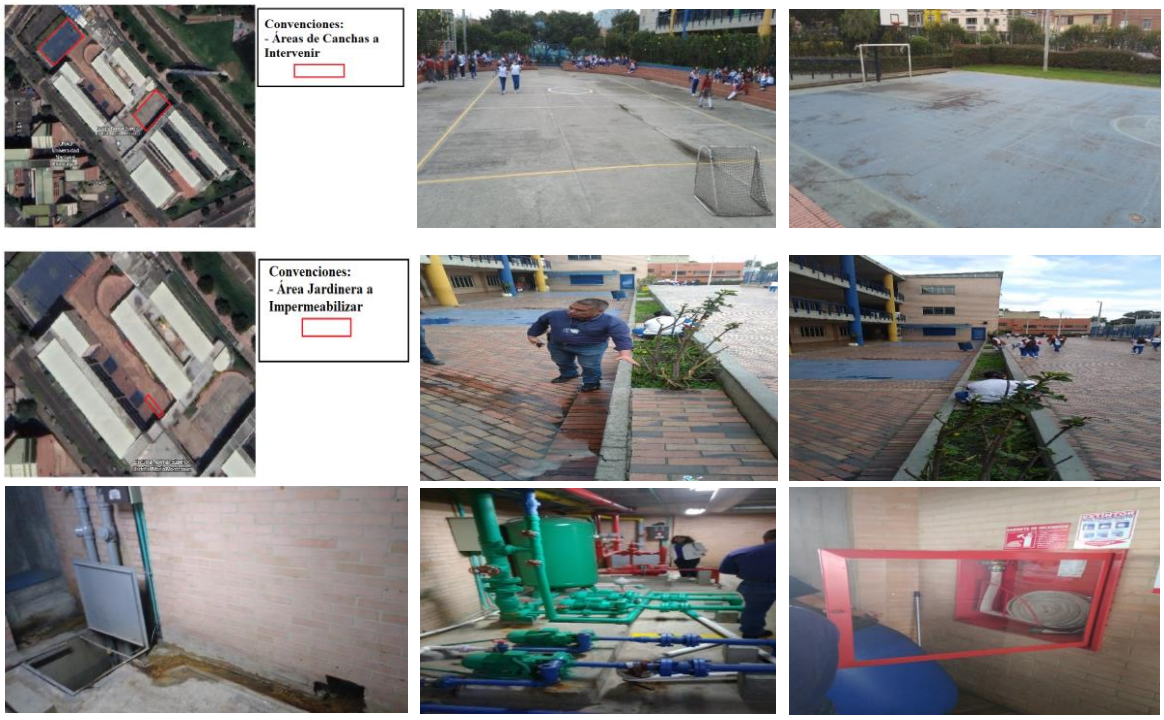
Ilustración 4. *Registro Fotográfico Alcance I.E.D María Montessori Sede A*
Fuente: *Producción Propia*

Espacio	Actividades	Clave
1. Bloques Institución	Intervención canchas múltiples institución. Esta actividad incluye la pintura y demarcación de las canchas múltiples de la institución, junto con la pintura de los marcos de las canchas. De igual manera, se contempla el reparcheo de las zonas deterioradas de las canchas. Finalmente, se realizará el aseo de estas zonas.	Canchas Múltiples

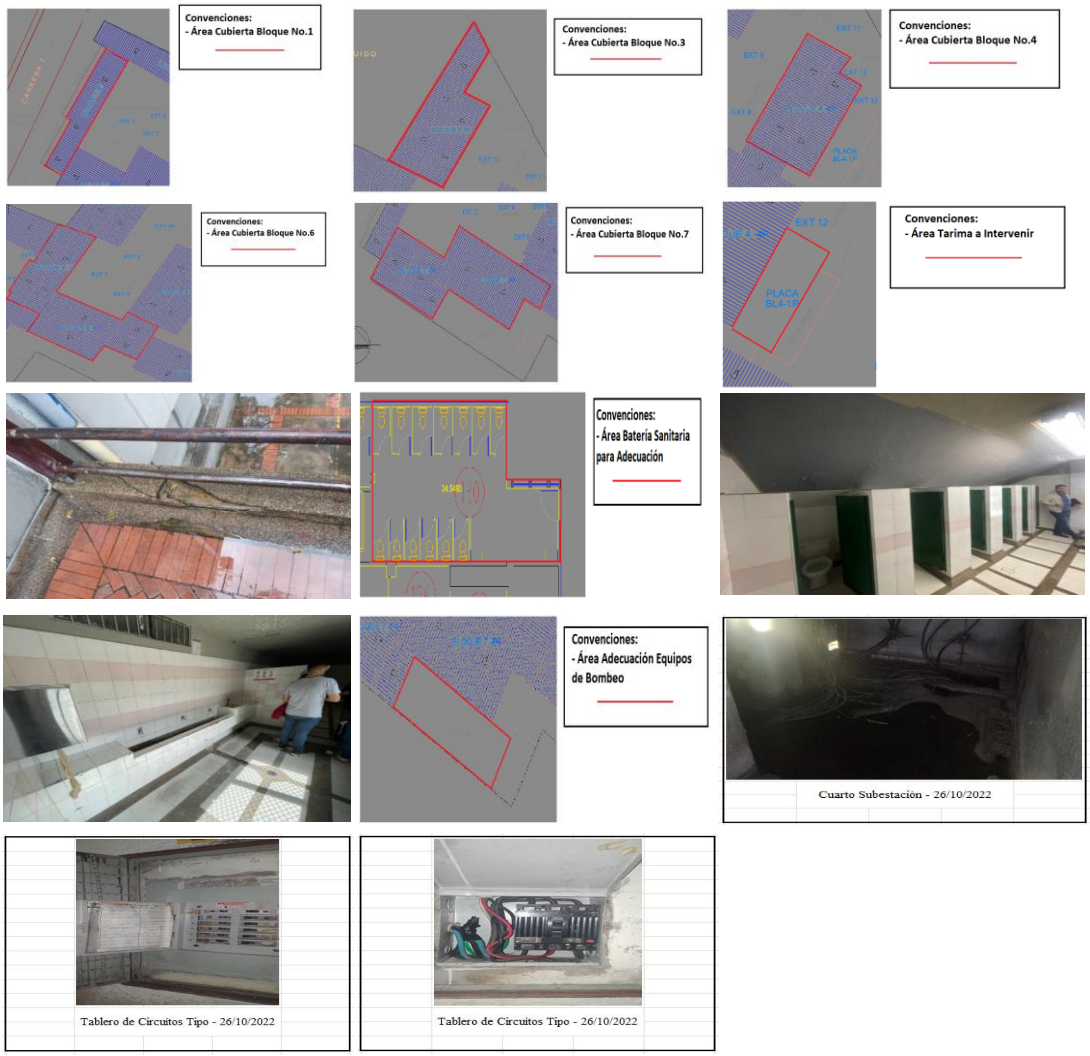
Ilustración 5. *Registro Fotográfico Alcance I.E.D Externado Nacional Camilo Torres Sede A*
Fuente: *Producción Propia*

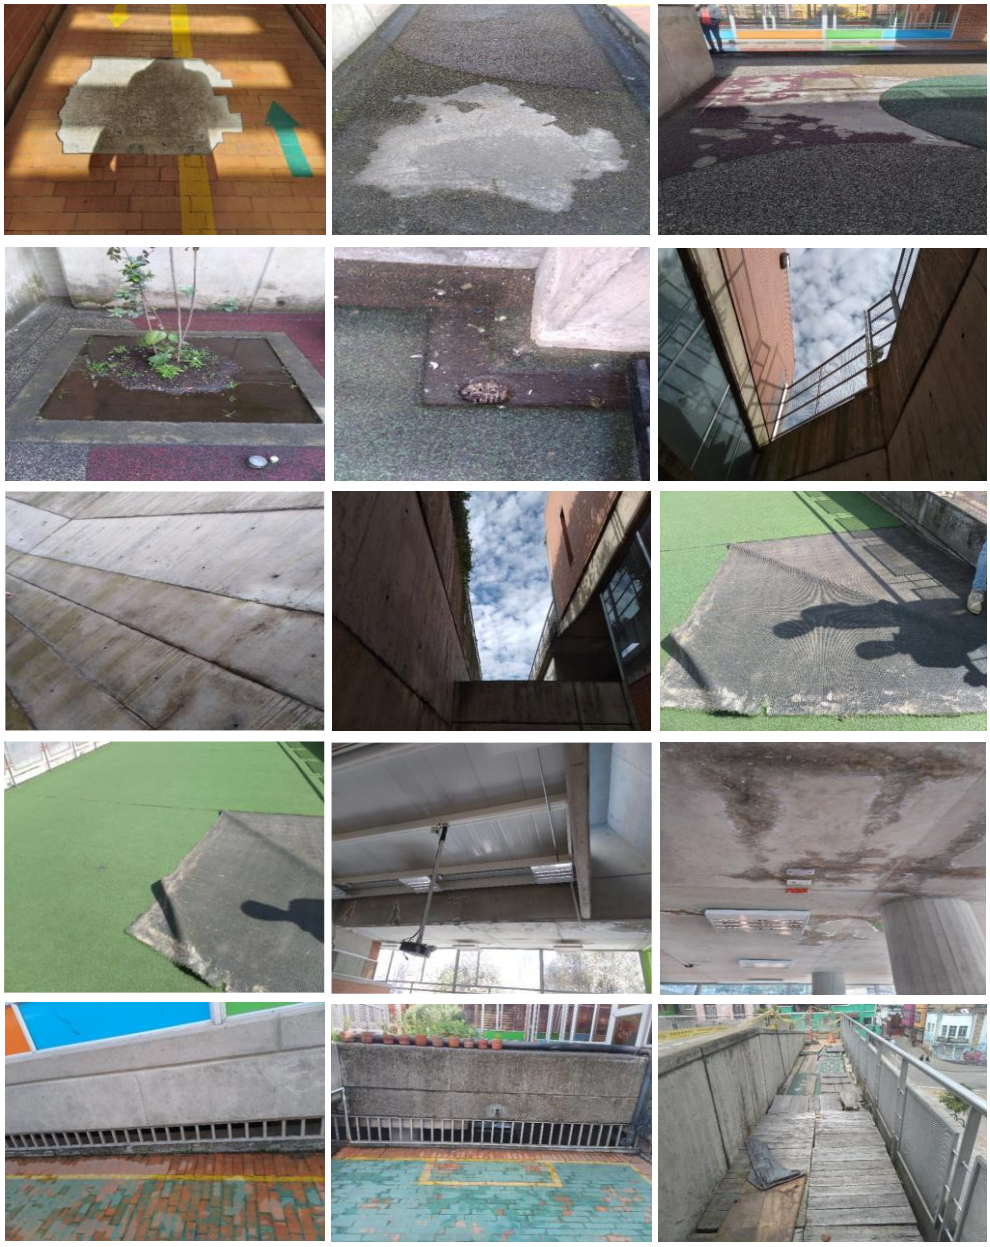
Ilustración 7. *Registro Fotográfico Alcance I.E.D La Candelaria Sede A*
Fuente: *Producción Propia*

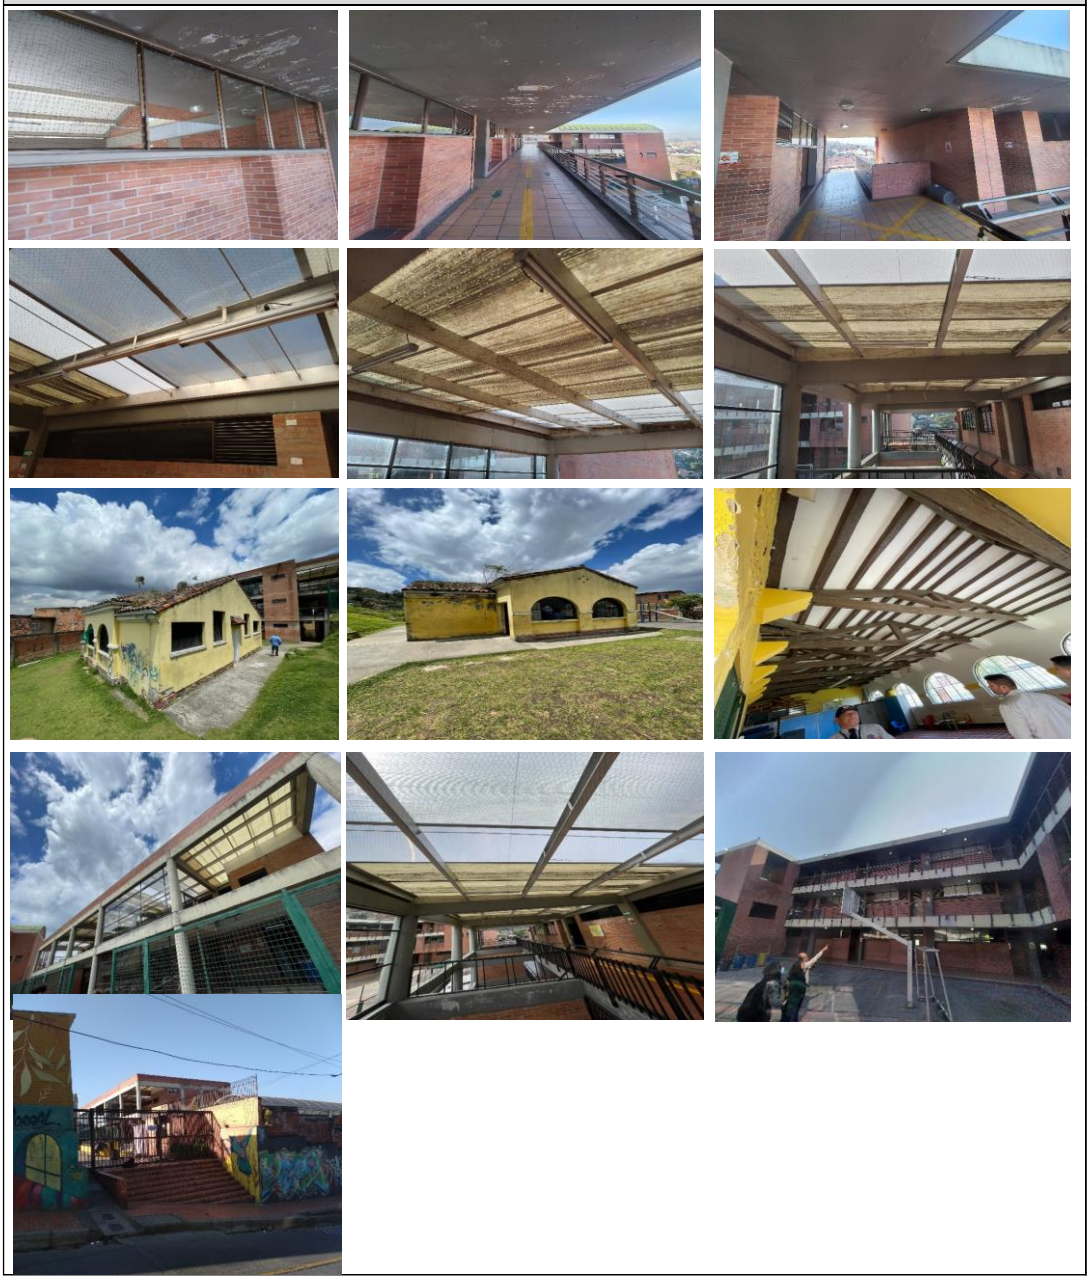
Ilustración 8. *Registro Fotográfico Alcance I.E.D Jorge Soto del Corral Sede A*
Fuente: *Producción Propia*

2. Bloque Aulas Colegio	Cambio Cubiertas Bloques Aulas. Debido a que las cubiertas de los bloques de aulas del costado occidental del colegio se encuentran bastante deterioradas. Se realizará el cambio de estas y se realizará el mantenimiento de la estructura metálica de soporte de esta. De igual manera, se pintarán estos elementos.	Cambio Cubierta

4. Bloques Aulas Colegio	Pintura Pórticos Estructurales y Barandas Metálica. Debido a que la pintura de los pórticos estructurales y las barandas de las diferentes zonas del colegio se encuentra deteriorada, se realizará el respectivo mejoramiento de esta.	Pintura Pórticos y Barandas

5. Entrada Colegio	Con el fin de cubrir la entrada del colegio, junto con el cuarto del personal de vigilancia, se construirá una pérgola en este lugar con su respectiva canal y bajante.	Instalación Pérgola

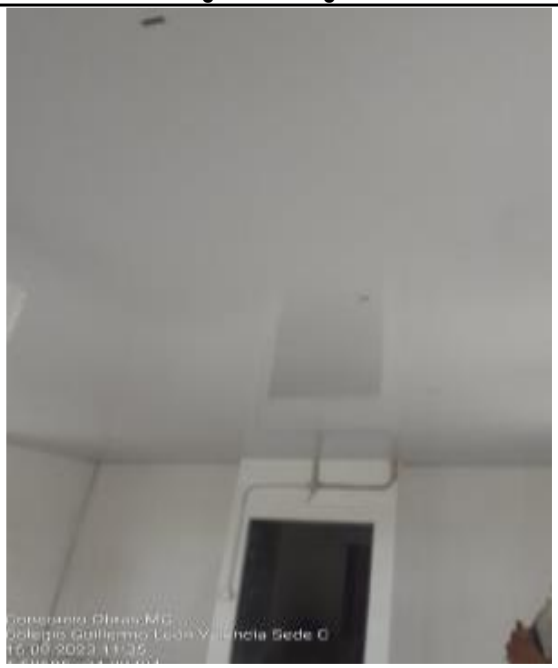
Actividad	13. PAÑETE Y PINTURA		
Actividad de Presupuesto Relacionada:	13.1.13 PAÑETES LISOS 1:3, SOBRE MUROS EN ÁREA DE CULATAS (DE 0 A30 CM)	**Sector:**	COLEGIO GUILLERMO LEÓN VALENCIA SEDE C
Descripción:	PAÑETE FACHADAS		
Registro Fotográfico:

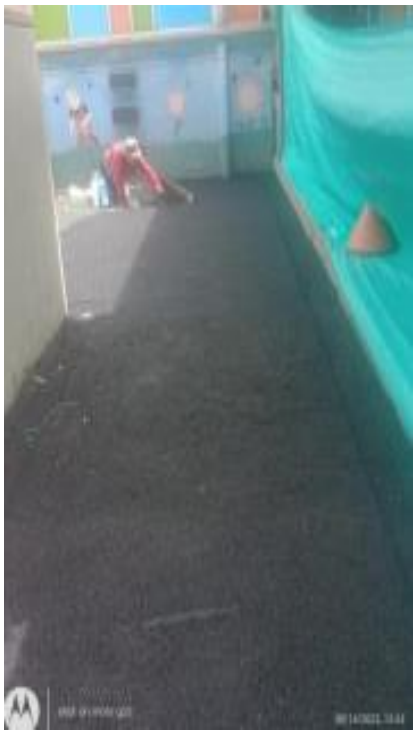
Actividad	20. ASEO Y DISPOSICIÓN FINAL		
Actividad de Presupuesto Relacionada:	20.1.2 DISPOSICIÓN FINAL TEJA EN ASBESTO	**Sector:**	COLEGIO GUILLERMO LEÓN VALENCIA SEDE C
Descripción:	DISPOSICIÓN TEJA ASBESTO RETIRADA		
Registro Fotográfico:

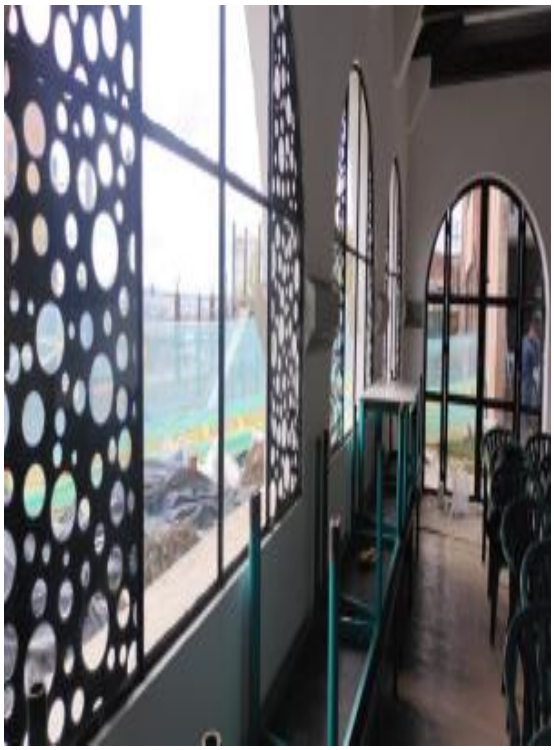
Actividad	13. PAÑETE Y PINTURA		
Actividad de Presupuesto Relacionada:	13.4.2 ESMALTE SOBRE VENTANERÍA Y REJAS DE SEGURIDAD METÁLICA	**Sector:**	COLEGIO JORGE SOTO DEL CORRAL SEDE A
Descripción:	PINTURA REJAS ENTRADA

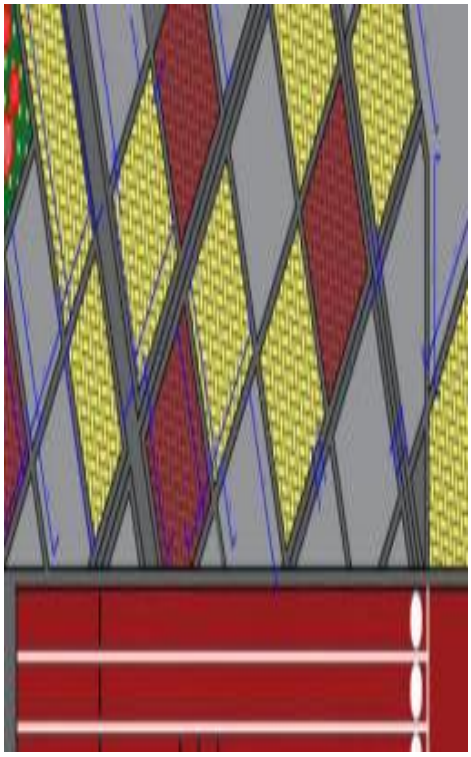
Actividad	1. PRELIMINARES		
Actividad de Presupuesto Relacionada:	1.2.20 DEMOLICIÓN DE ENCHAPE DE MUROS Y PEGA, (INCLUYE CARGUE Y RETIRO DE RESIDUOS DE CONSTRUCCIÓN A SITIOS AUTORIZADOS	**Sector:**	COLEGIO REPÚBLICA DE VENEZUELA
Descripción:	DEMOLICIÓN ENCHAPE MUROS BATERÍAS		
Registro Fotográfico:

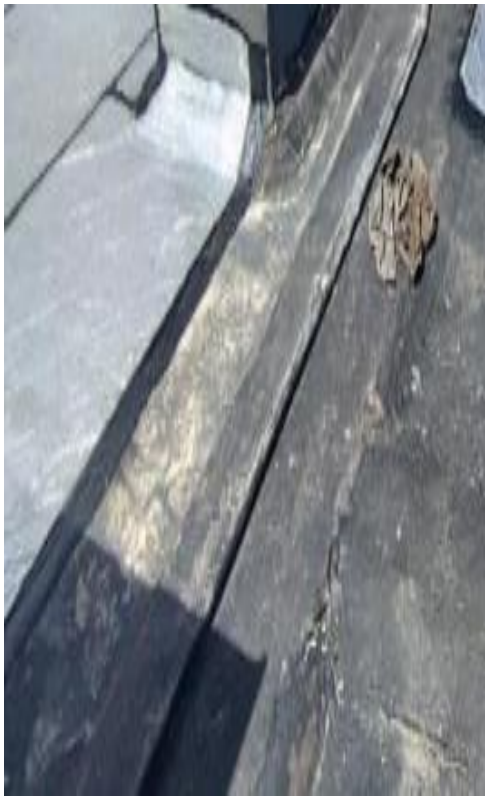
Actividad	17. CUBIERTAS E IMPERMEABILIZACIÓN		
Actividad de Presupuesto Relacionada:	17.1.24 LAMINA POLICARBONATO CON PROTECCIÓN UV, CALIBRE 8 MM, TRASLÚCIDO BLANCO INCLUYE SUMINISTRO E INSTALACIÓN, ASÍ COMO LOS ACCESORIOS NECESARIOS PARA SU CORRECTA	**Sector:**	COLEGIO TÉCNICO MENORAH
Descripción:	CLARABOYAS TAPALUCES

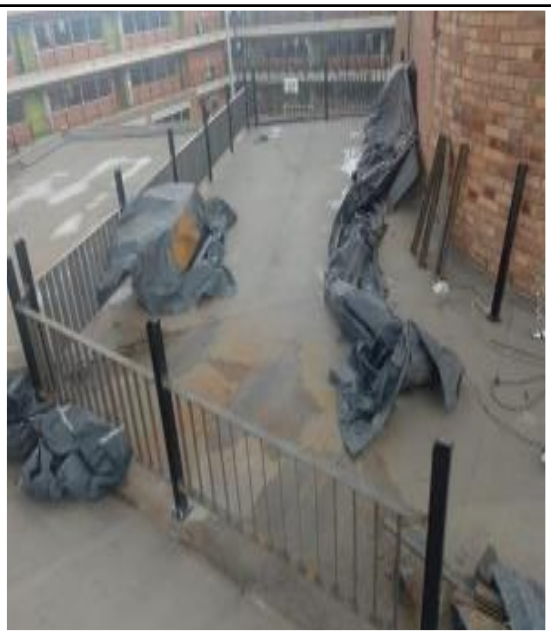
Actividad	13. PAÑETE Y PINTURA		
Actividad de Presupuesto Relacionada:	13.2.4 PINTURA TIPO KORASA O SIMILAR PARA FACHADA A 2 MANOS (INCLUYE ANDAMIOS CERTIFICADOS)	**Sector:**	EMERGENCIA FRANCISCO DE PAULA SANTANDER
Descripción:	PINTURA FACHADAS

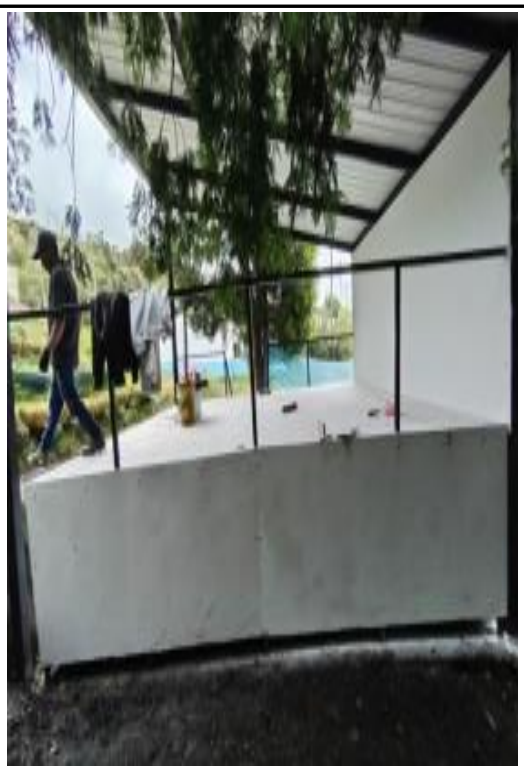
Actividad	7. PISOS		
Actividad de Presupuesto Relacionada:	7.2.40 SUMINISTRO E INSTALACIÓN DE PISO VINILICO HETEROGENEO TIPO TARALAY O SIMILAR ALTO TRÁFICO	**Sector:**	EMERGENCIA EL VERJÓN
Descripción:	PISO TARIMA

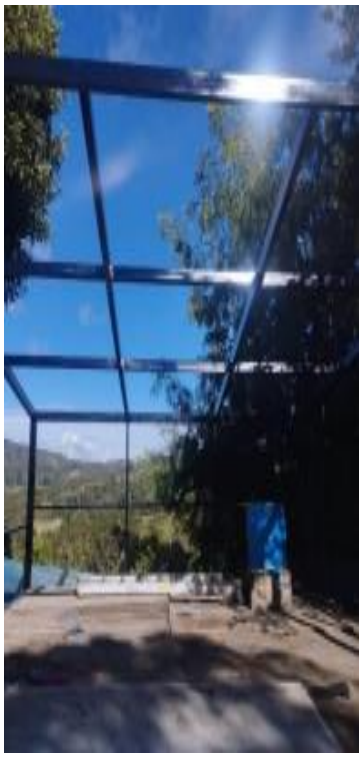
Actividad	13. PAÑETE Y PINTURA		
Actividad de Presupuesto Relacionada:	13.1.10 ESTUCO SOBRE PAÑETE (INCLUYE ANDAMIOS CERTIFICADOS)	**Sector:**	EMERGENCIA EL VERJÓN
Descripción:	ESTUCO MUROS TARIMA
