MINISTERIO DE DEFENSA NACIONAL
POLICÍA NACIONAL
DEPARTAMENTO DE POLICÍA CASANARE
SECCIONAL CASANARE

No. GS-2023-049583 /SEPRO-GINAD - 29.57

Asunto: Informando novedades del Centro de Atención Especializado KAIROS Yopal

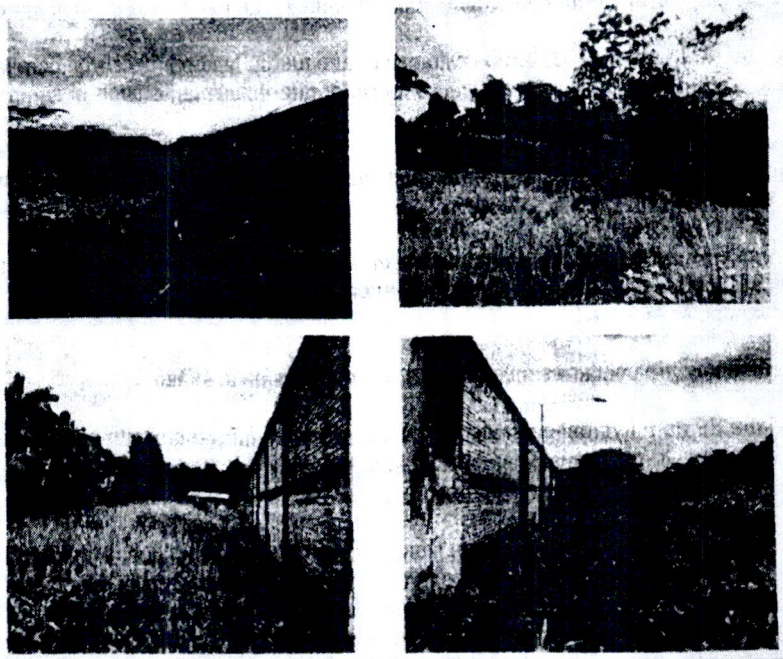
- El alambrado posterior a los muros esta caida en varios puntos del encerramiento y también es usado como trampolín para adherir cuerdas o elementos (cobijas) para ser usados como herramienta para escalar el muro.

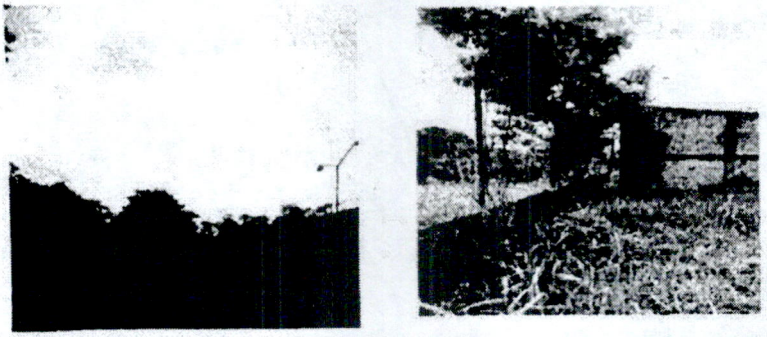
Las gantas e seguridad están en mal estado, lo cual hace difícil el acceso a la mismas, para verificar el CAE.

En la malla del muro, tiene maleza o vegetación, a cuál cubre el alambrado, generando un foco de inseguridad.

En la parte posterior del CAE e inferior, al muro le hace falta dos ladrillos
