EMTULUA EMPRESAS MUNICIPALES DE TULUÁ E.S.P	**NOMBRE**	INFORME DE GESTIÓN PARA CONTRATISTAS				
	CÓDIGO	FT.GA.TH.11	**FECHA**	Julio 29 2020	**VERSIÓN**	01
	RESPONSABLE	GESTIÓN ADMINISTRATIVA		**PÁGINA**	1 de 5

***No. de contrato:**	100-10-10.5-41-2023	**Periodo de rendición:**	Noviembre 2023

OBJETO CONTRATO
"PRESTACIÓN DEL SERVICIO DE MANTENIMIENTO CORRECTIVO Y PREVENTIVO A LOS AUTOMOTORES PROPIEDAD DE EMPRESAS MUNICIPALES DE TULUA E.S.P QUE INCLUYE: MANO DE OBRA Y SUMINISTRO DE PARTES PIEZAS (AUTOPARTES), COMPONENTES, SUMINISTROS, HERRAMIENTAS NUEVAS Y ORIGINALES".

EMTULUA ESP
Fecha: 15/11/2023 - 15:04 - Folios: 4 - Anexos:
Origen: MITSUCAMPEROS TULUA S.A.S.
Destino: ADMINISTRATIVO
Asunto: INFORME MANTENIMIENTO CORRECTIVO Y PREVENTIVO VEHICULOS
Radicado del documento: E-11210

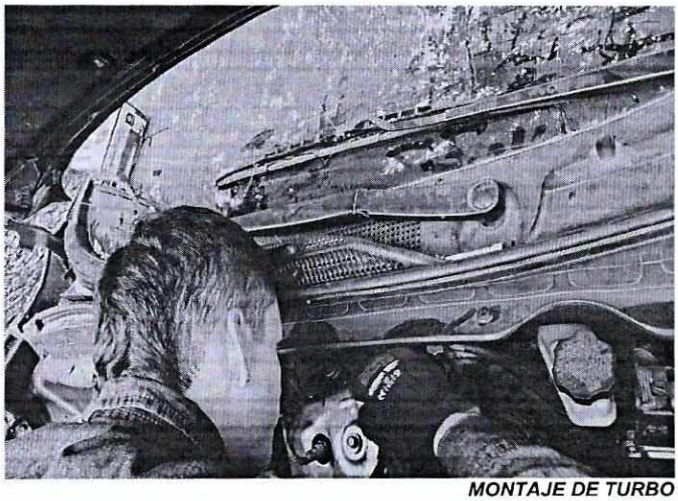
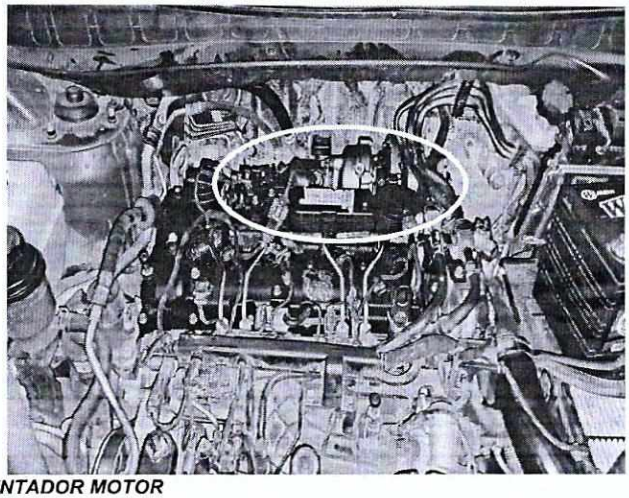
DESMONTAJE DE TURBO ALIMENTADOR MOTOR
