INFORME TECNICO PARCIAL ACTA No. 2	CONTRATO: 4162.010.26.1.3290 DE 2019

CONTRATO DE OBRA PÚBLICA
No. 4162.010.26.1.3290 DE 2019

CONTRATISTA:
GRARCO SAS

INFORME PARCIAL No: 2

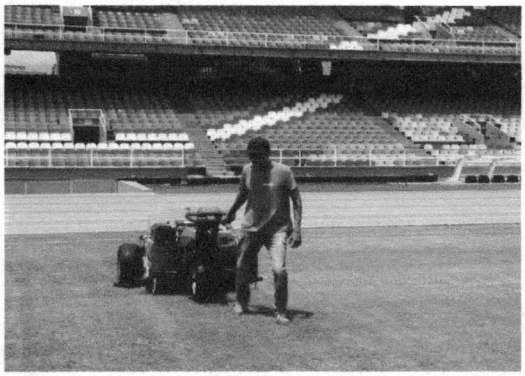
- **Aireación – Top dressing**

Se realizaron aireaciones de acuerdo a las indicaciones, con chuzo macizo en los lugares que la grama muestra acolchonamiento y compactación. El equipo de aireación presento daños en repuestos y se solicitaron los cambios a la entidad.

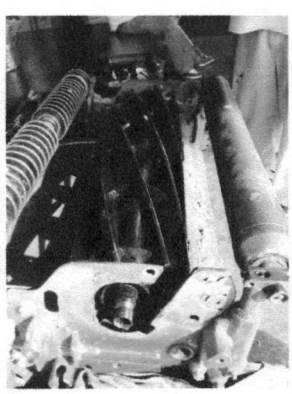
- **Mantenimiento maquinarias y equipos**

Los equipos recibieron el mantenimiento mensual correspondiente al cambio de aceite, engrase, se afilan cuchillas. Se cambian tines para aireación y cuchillas para verticut, y cortadoras.
Se solicitó la instalación de una bomba de achique de mayor capacidad debido a que la actual no evacuaba el agua con la rapidez necesaria ocasionando que la caseta de riego se inundara cada vez que llovía afectando los equipos de presión y tableros eléctricos y de control que se encontraban dentro de esta.
Es necesario cambiar las porterías y las mallas de estas puesto que se encuentran muy deterioradas poniendo en riesgo la imagen del estadio.

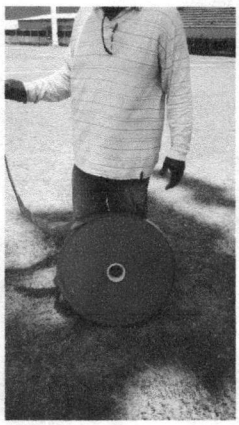
- **Riego**

Se presentaron problemas con el pozo del estadio pedro Grajales, por lo tanto se esta utilizando la bomba de softbol para regar este campo

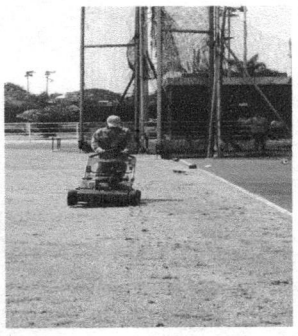
- **Control de plagas**

Las plagas fueron controladas con Lorsban, Trompa, Eltra y Thimet para controlar plagas de hormigas, lombrices y otros insectos que pueda perjudicar la grama.

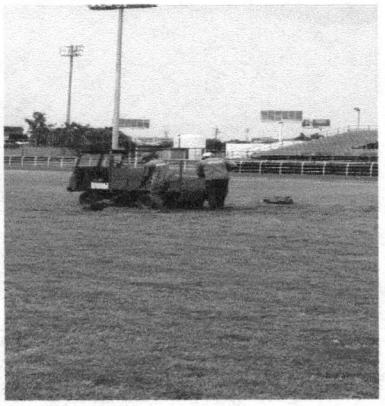
- **Top dressing**

Se realizó top dressing después de cada aireación y cada verticut, utilizando arena Mediana lavada seleccionada y tierra de capote.

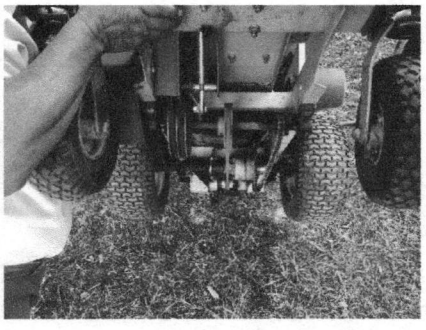
- **Mantenimiento maquinarias y equipos**

Se realizaron los mantenimiento mensuales correspondiente al cambio de aceite, engrase, se afilan cuchillas. Se cambian tines para aireación y cuchillas para verticut, y cortadoras.

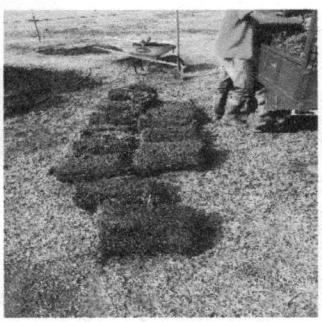
- **Verticut**

Se realizó verticut para desacolchonar la gramilla.

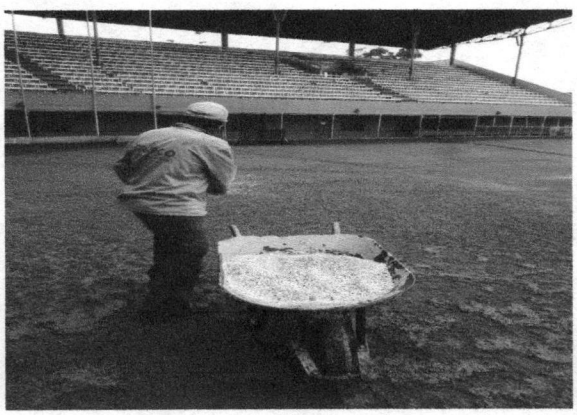
- **Fertilización**

La fertilización se practica al voleo, de los siguientes productos: YARAMIDAS – AMIDAS, YARA – ABOTEK, YARAMILA – TRIAN 15, Sulfato de Amonio y Sulfato de Potasio

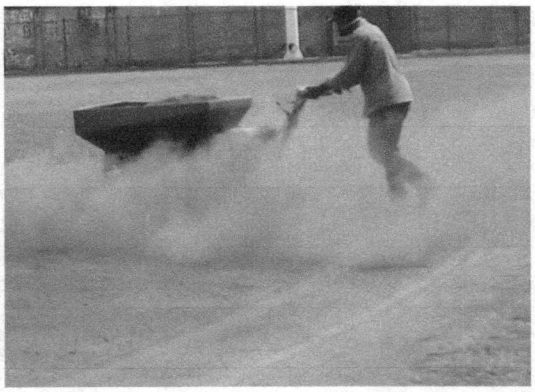
- **Demarcación**

Se demarca el campo de juego con pintura lavable tipo 2 previo a cada partido con equipo de demarcación o con rodillo según las necesidades.

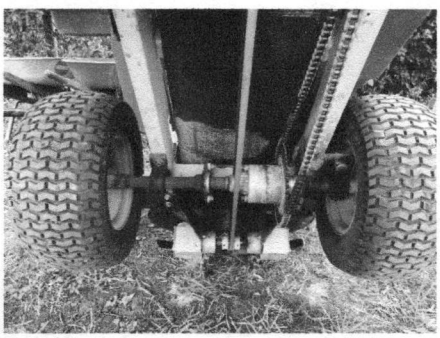
- **Mantenimiento maquinarias y equipos**

Los equipos reciben el mantenimiento mensual correspondiente al cambio de aceite, engrase, se afilan cuchillas. Se cambian tines para aireación y cuchillas para verticut, y cortadoras.

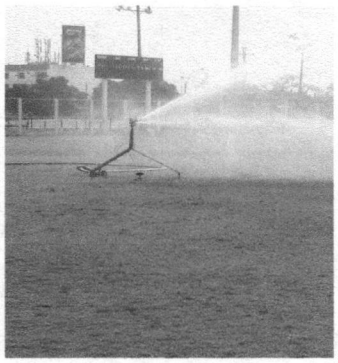
- **Riego**

Se riega diariamente, en coordinación con Liga de tenis para el uso del almacenamiento de agua del pozo ubicado en dicha liga. Y también según requerimiento del terreno por las precipitaciones.
