INFORME SEMANAL DE INTERVENTORIA

ALCALDÍA MAYOR DE TUNJA

RED URBANA DEL MUNICIPIO DE TUNJA

SEMANA No :		8	DEL:	24 DE OCTUBRE DE 2022	AL:		29 DE OCTUBRE DE 2022
CONTRATO DE INTERVENTORÍA	No: 1148 DE 2022	OBJETO:	SI-157 INTERVENTORÍA TÉCNICA, ADMINISTRATIVA, FINANCIERA, LEGAL, AMBIENTAL, CONTABLE Y SOCIAL AL CONTRATO QUE RESULTE DEL PROCESO DE SELECCION CUYO OBJETO ES: SI-156- MANTENIMIENTO RECUPERACION Y/O ADECUACION DE LA RED URBANA DEL MUNICIPIO DE TUNJA.	CONTRATO DE OBRA	No. 1100 DE 2022	OBJETO:	"SI – 156 MANTENIMIENTO, RECUPERACION Y/O ADECUACION DE LA RED URBANA EN EL MUNICIPIO DE TUNJA"

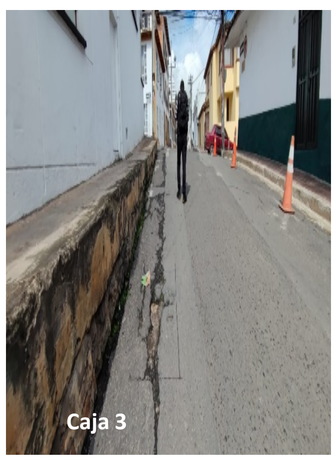
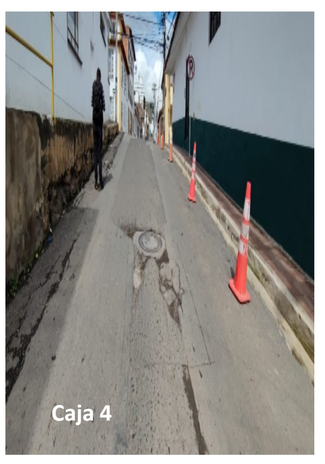
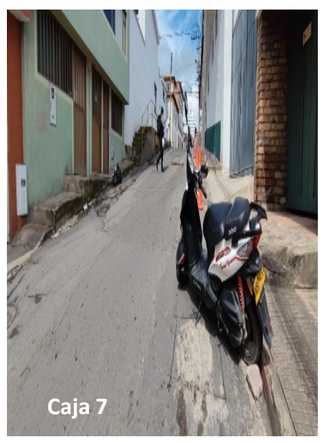
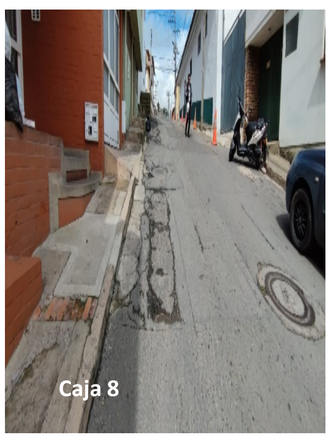
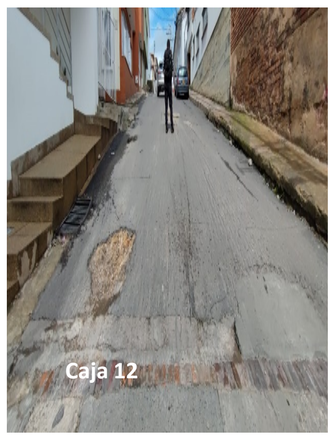
REGISTRO FOTOGRÁFICO PATOLOGÍA QUE PRESENTA LA VÍA ANTES DE INTERVENIR CALLE 22 ENTRE KR 7 Y KR 8

Se realizaron 12 parches a lo largo del tramo, con registro de temperatura de del asfalto de 130 °C, se le indica al contratista realizar apertura de profundidad de 8 cm, ya que la carpeta asfaltica se encontraba muy delgada, razon por la cual se presentaban los fallos existentes.

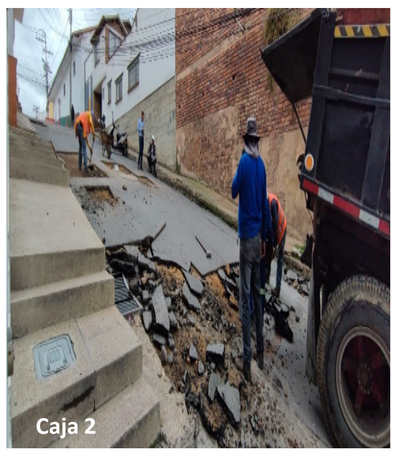
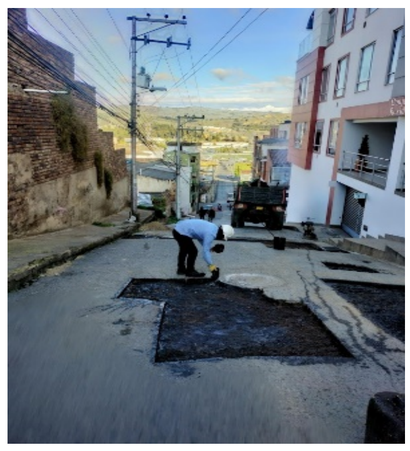
ESTADO INICIAL VÍAS Desde PK = 2895

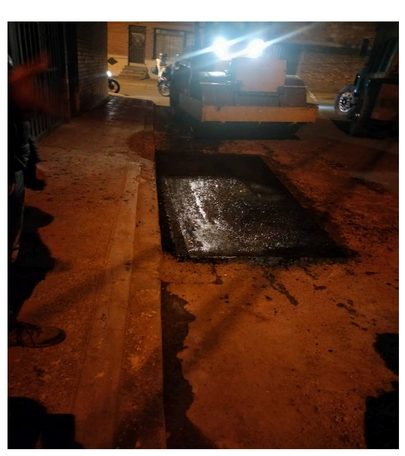
REGISTRO FOTOGRÁFICO PATOLOGÍA QUE PRESENTA LA VÍA ANTES DE INTERVENIR CALLE 29 ENTRE CARRERA 11 Y 12

ESTADO INICIAL VÍA DEL PK = 8798

En el sector solo se realiza un parche, el cual presentaba fallo por apozamiento de agua, el cual llevo al deterioro, se le indica al contratista tener un sellado con finos para evitar perdidas de agreagdos a futuro.

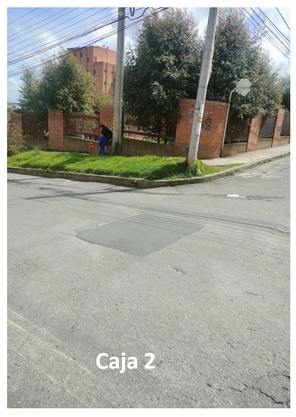
REGISTRO FOTOGRÁFICO PATOLOGÍA QUE PRESENTA LA VÍA ANTES DE INTERVENIR CARRERA 12 ENTRE CALLE 26 Y 28

ESTADO INICIAL VÍA DEL PK = 8246

Los parches intervenidos cuentan con estructura, pero se evidencia la perdida de material por escorrentia y paso del tiempo ya que se encontraban huecos de mayor a 15 cm de profundidad, razon por la cual se realiza una nivelacion con base para dejar el parche a 10 cm, respetando la carpeta existente.

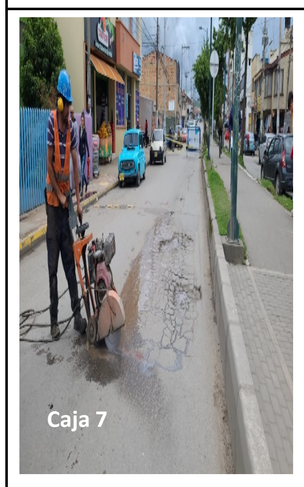
REGISTRO FOTOGRÁFICO PATOLOGÍA QUE PRESENTA LA VÍA ANTES DE INTERVENIR CARRERA 11 DESDE CALLE 7 HASTA CALLE 11

ESTADO INICIAL VÍA DEL PK = 3020,3926,6030,6089

Dentro del recorrido se evidencio que los fallos existentes era por fisuras longitudinales y verticales, pieles de cocodrilo, y algunos huecos por un desgaste mayor en el asfalto, se realizan intervenciones puntuales, atacando las fallas de mayor deterioro que se podian evidencia, durante las intervenciones se presentan dias lluviosos retrasando las actividades, se le indica al contratista tener una mejor compactacion de la estructura existente del pavimento, y asi mismo tener una mejor imprimacion en cada uno de los parches ya que se evidenciaba zonas sin emulsion.

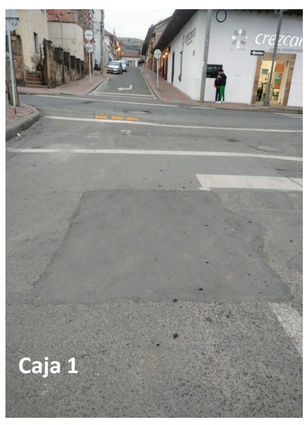
Se realizan dos parches, atancando fallos puntuales donde se le recomienda al contratista tener un mejor barrido y limpieza en los parches la mezcla llega con temperatra de 155 °C,

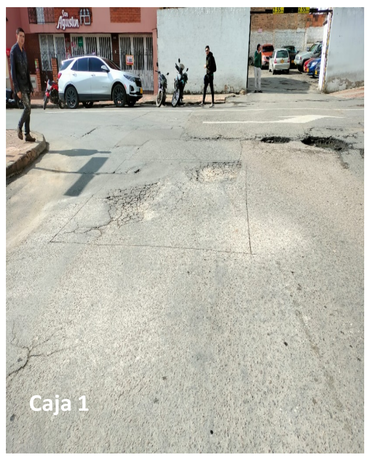
REGISTRO FOTOGRÁFICO PATOLOGÍA QUE PRESENTA LA VÍA ANTES DE INTERVENIR CARRERA 8A ENTRE CALLE 23 Y 24

ESTADO INICIAL VÍA DEL PK = 2901

El pavimento cuenta con una estructura adecuada, los fallos se evidencian por espesor delgado de la carpeta asfaltica, se recomienda dejar parches a espesor de 8 cm debido a que el flujo en este sector es moderado.
