INFORME DE CONTROL Y SEGUIMIENTO No. 14
PERIODO: DEL 07 DE JULIO DE 2023 AL 31 DE AGOSTO DE 2023

REALIZAR ACTIVIDADES TENDIENTES A LA INTERVENTORÍA TÉCNICA, JURÍDICA, ADMINISTRATIVA, FINANCIERA Y AMBIENTAL DEL CONTRATO DE OBRA CUYO OBJETO ES REALIZAR OBRAS CIVILES DE MANTENIMIENTO, MEJORAMIENTO, ADECUACIÓN, MODERNIZACIÓN Y REFORZAMIENTO ESTRUCTURAL A PRECIOS UNITARIOS FIJOS DE LA INFRAESTRUCTURA FÍSICA DE LA SEDE CENTRAL DE LA AUTORIDAD SANITARIA, EN DESARROLLO DEL PROYECTO DENOMINADO "FORTALECIMIENTO DE LA CAPACIDAD DE GESTIÓN DE LA AUTORIDAD SANITARIA DE SANTIAGO DE CALI", CON FICHA BP NO. 26003389.

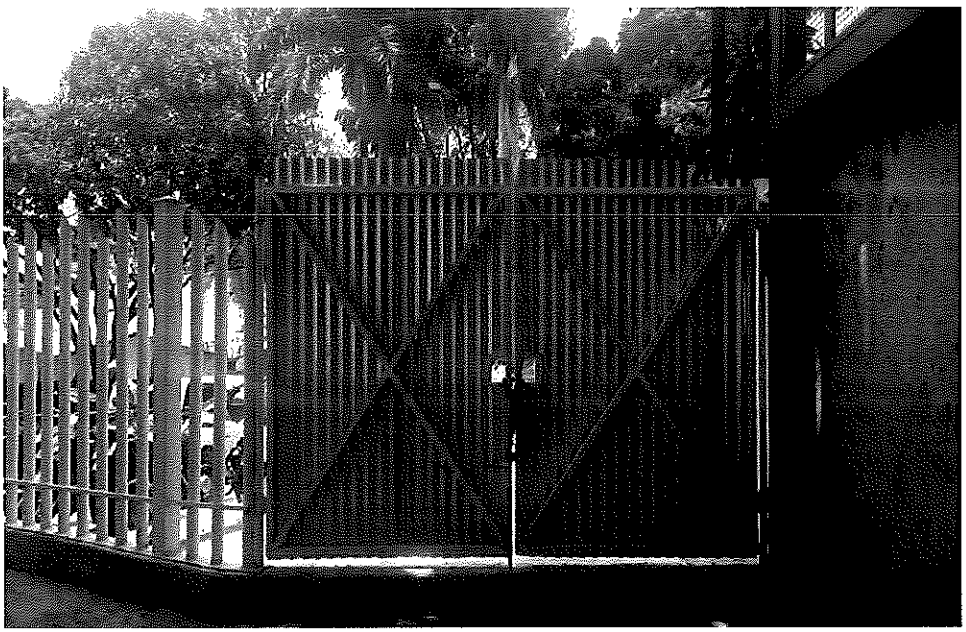
Figura 8. Entrada a la obra

De acuerdo con las obras provisionales ejecutadas, se ha solicitado al contratista el reforzamiento de la materialidad de la puerta de ingreso instalada como primer filtro, la cual se encuentra construida en aluminio, siendo esta muy endeble dada la importancia de la seguridad. Igualmente se ha solicitado al contratista de obra, mejorar las condiciones de seguridad del filtro no 02, vano de puerta que presentaba dos naves de puerta y que actualmente solo tiene una nava, dada la imposibilidad de ingresar materiales.

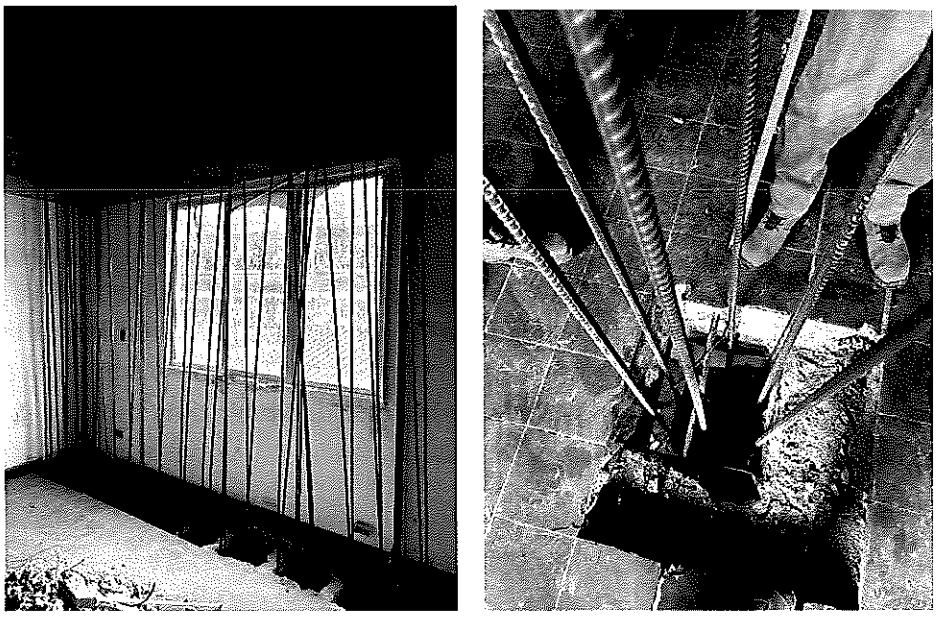
Figura 14. Pases prolongación columnas y pantallas segundo nivel

Para la prolongación de las columnas y pantallas en el segundo nivel, fue necesario realizar pases en la losa existente. Debido a que se encontraban nervios con su respectivo acero, la interventoría le indica al contratista no alterarlos, para evitar debilitar a la estructura, y simplemente demoler el área que sea necesaria. Así mismo, se le recuerda, que estos pases deben ser reparados con un refuerzo estructural.

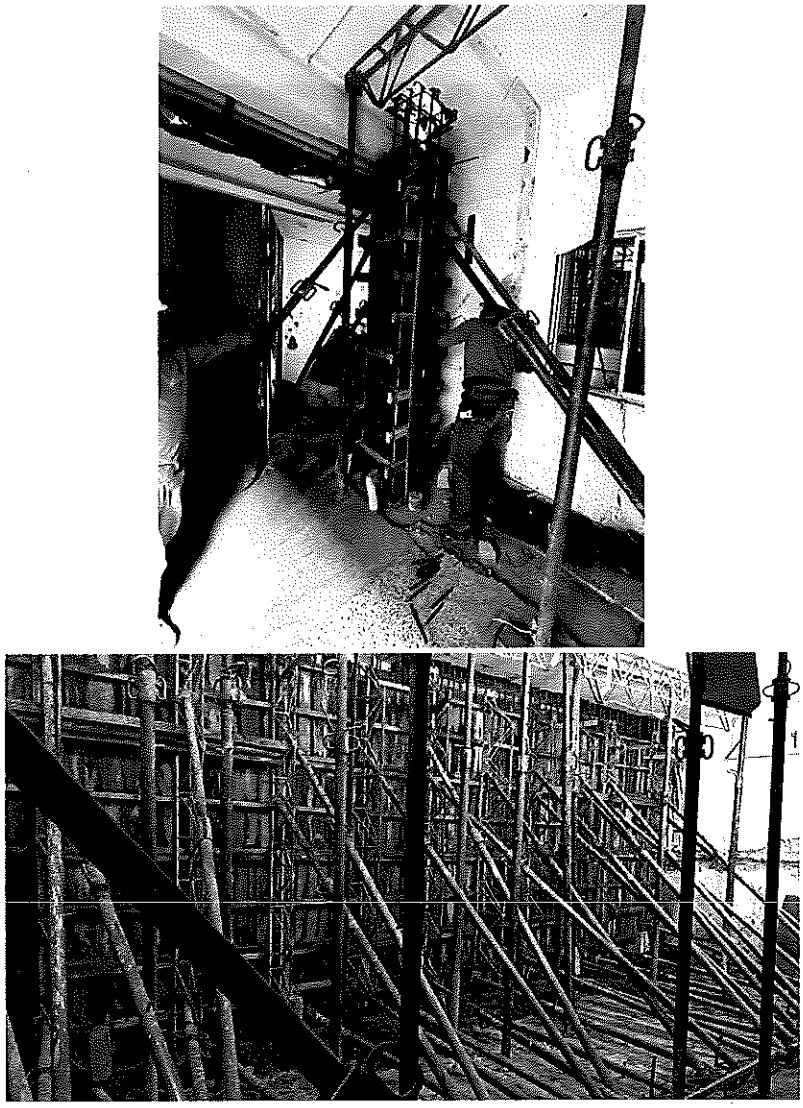
Figura 15. Formaleta elementos estructurales en super T

Durante la fundición de las columnas, el contratista refiere problemas con el suministro de la formaleta metálica. Razón por la cual, con ánimos de cumplir con la programación de obra decide usar super t, cuartones de ½, cerchas y parales, para la formaleta de los elementos estructurales. Teniendo en cuesta esto, la interventoría le solicita que debe contar con unas condiciones mínimas para este tipo de implementación: plomo mínimo por dos caras de las columnas, continuidad a lo largo de los elementos respecto a los ejes de referencia que deben estar debidamente marcados, asegurar un buen encajonamiento de los elementos, y garantizar uniformidad de la mezcla mientras está siendo vaciada.

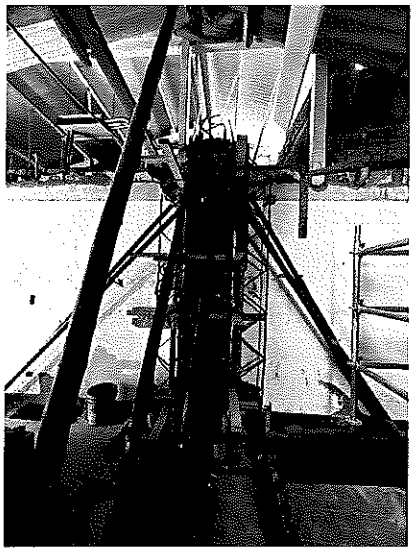
Figura 18. Armado de elementos con formaleta metálica

Para el mes de octubre, se logra solucionar el tema del suministro de formaleta metálica, y se mejora la fundición de los elementos, ya que se garantiza una mayor estabilidad, facilitando el encofrado, vaciado y desencofrado del concreto. Por otro lado, se garantiza un acabado más uniforme y liso de los elementos.

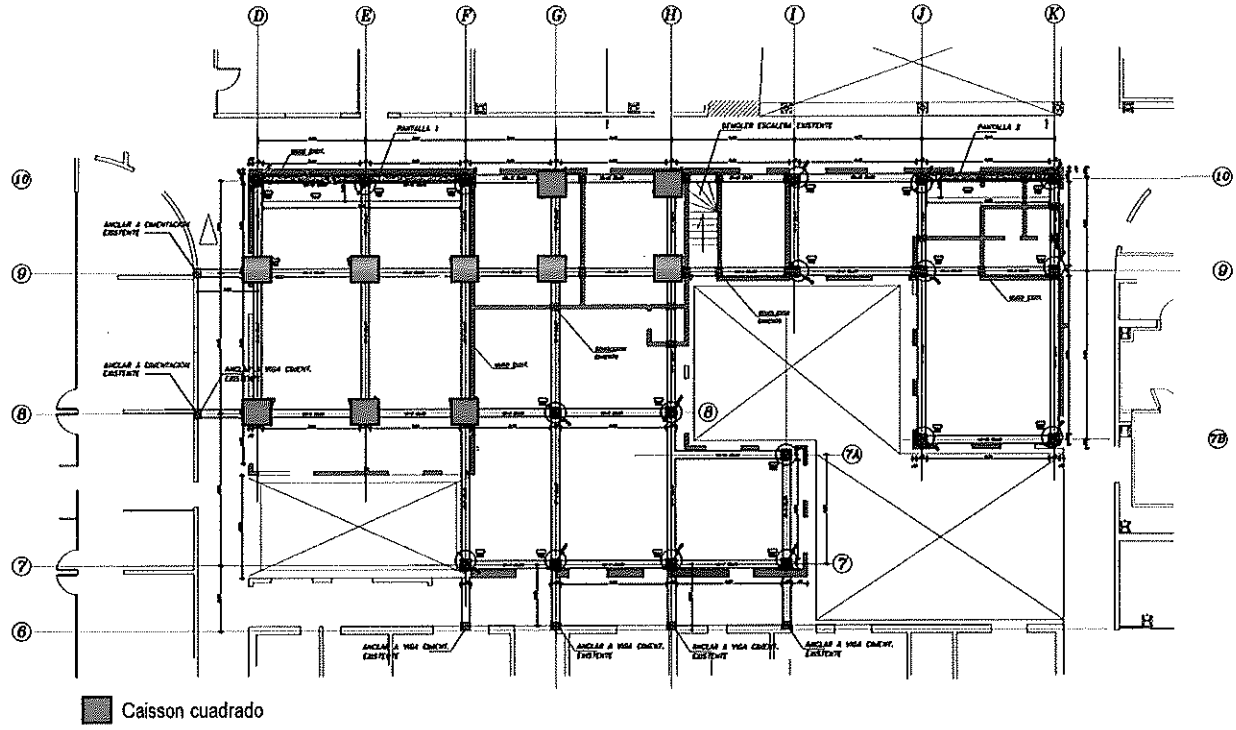
Figura 23. Localización sección cuadrada caissons

El diámetro del caisson es de 80 cm por lo cual, las excavaciones se plantearon acorde a los diseños, sin embargo, iniciada las excavaciones el terreno presento inestabilidad e irregularidad dada la presencia de cantos rodado de gran tamaño, que, en concordancia con el estudio de suelos, este determino suelos con cantos de arenisca, lo que ha generado que las excavaciones manejen en una sección regular cuadrada de 80x80cm.

Sin embargo, como había varios caissons que ya estaban flejados con el diseño circular inicial, se decidió implementar el cambio de sección solo en los siguientes ejes:

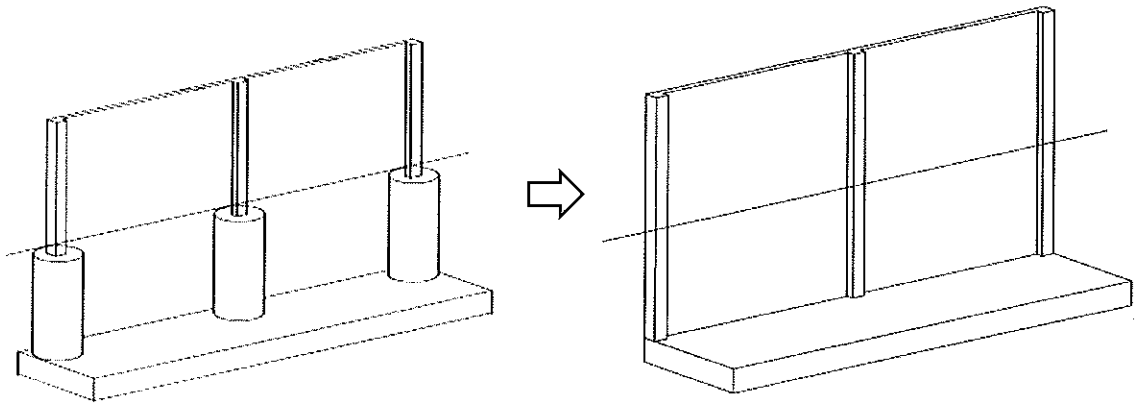
Figura 24. Propuesta Inicial vs Propuesta diseño definitivo

Otro punto a mencionar, son las columnas que quedan embebidas en los ejes de los dos muros pantallas, es decir, D10-F10 y J10-K10. Para estas, se propuso un cambio de diseño, ya que la zapata de la pantalla también sirve de cimentación de las columnas, por lo tanto, quedó de la siguiente manera:

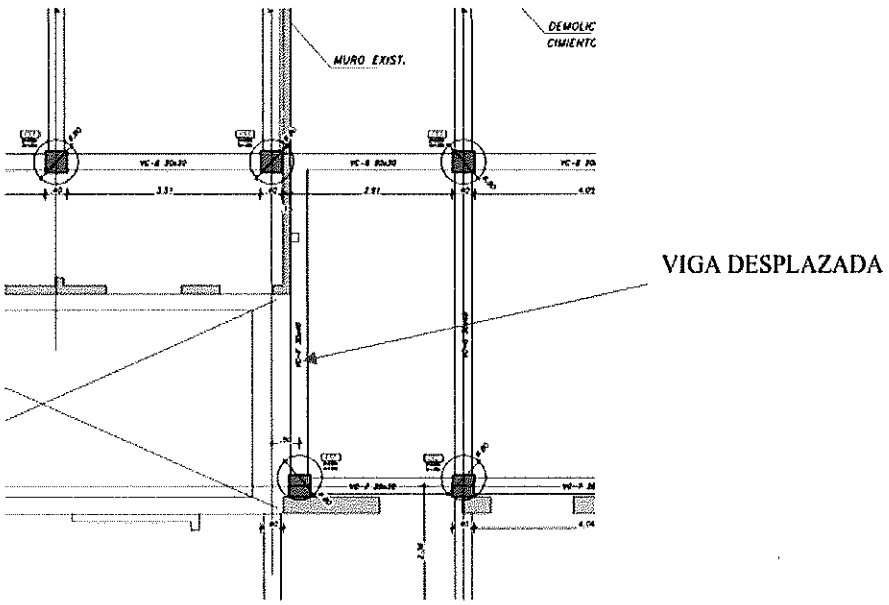
Figura 25. Reubicación eje F entre ejes 7 y 8.

Durante la localización de ejes, se encontró la necesidad de reubicar el eje F entre ejes 7 y 8. Lo anterior, debido que al prolongar el eje F se descubrió que ese tramo queda por fuera de la losa, por tanto, no estaría cumpliendo con el propósito de reforzamiento. Se propone correr paralelamente el eje F a una distancia 50cm, para garantizar que la viga descolgada del segundo piso si quede por debajo de la losa existente.

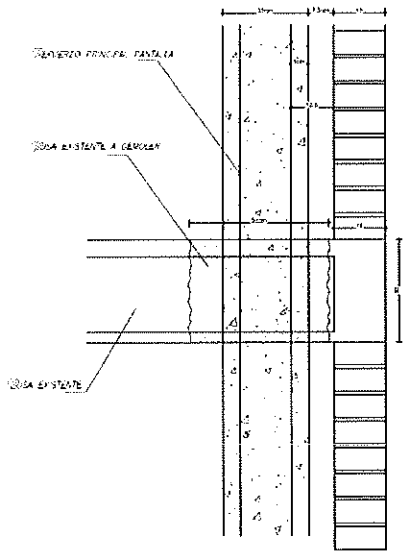
Figura 28. Refuerzo sobre losa existente

Por otro lado, se inició con la fundición del primer muro pantalla P-1, por lo que se realiza investigación de la losa existente y se encuentra que los casetones que tiene la losa son de tipo blokacero, por tanto, no afecta en nada el proceso constructivo de pasar el refuerzo vertical de la pantalla.

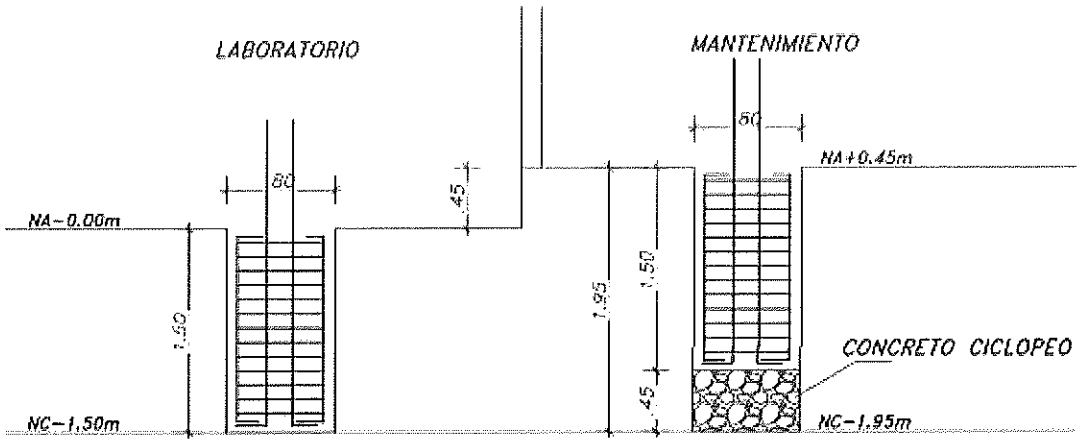
Figura 31. Relleno con concreto por diferencias de niveles - Caissons

Durante la excavación de las vigas de cimentación, se realizó un chequeo de los niveles de la obra. Encontrando que los caissons de los ejes G9, G10, H9 y H10, tienen una diferencia de más de N+45cm con respecto al nivel del laboratorio N+0.00. Por lo cual, para evitar re configurar los castillos de acero de 1.50m, se propone realizar un remplazo de terreno por la diferencia de 45cm con un concreto normal, quedando de la siguiente forma:

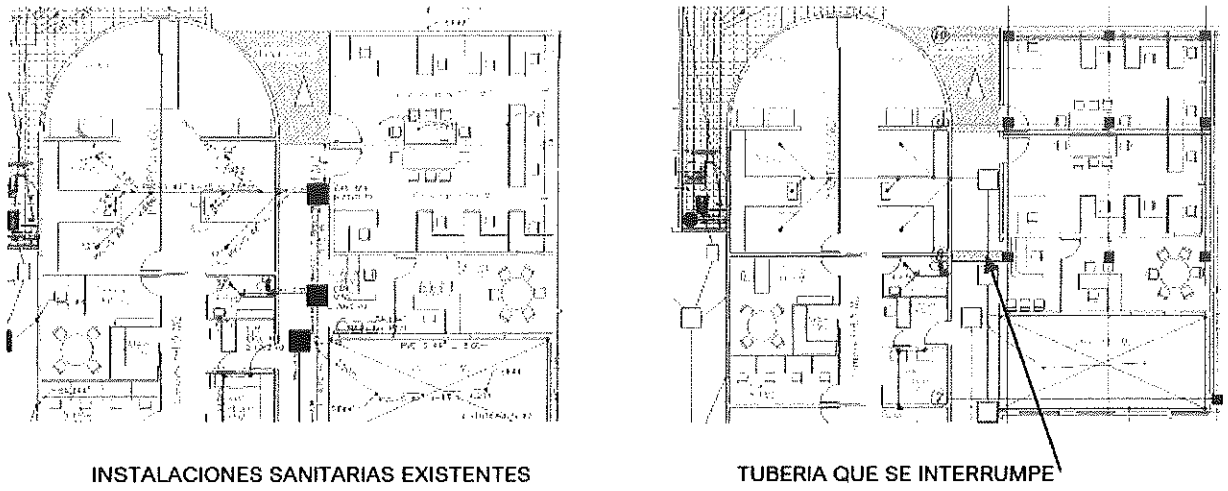
Figura 32. Discontinuidad viga de cimentación

De acuerdo con la recomendación del diseñador estructural, se propone realizar un corte a la viga de cimentación en los ejes 8 en la unión con la construcción reforzada de la fase 2A. Lo anterior debido que, durante la excavación, en este sector del corredor se encontraron unas cajas de inspección de aguas sanitarias. Por lo que la continuidad de la viga de cimentación se ve interrumpida porque la atraviesa una tubería PVC de 6" sanitaria por el refuerzo, lo cual hace imposible construir este tramo de la viga.

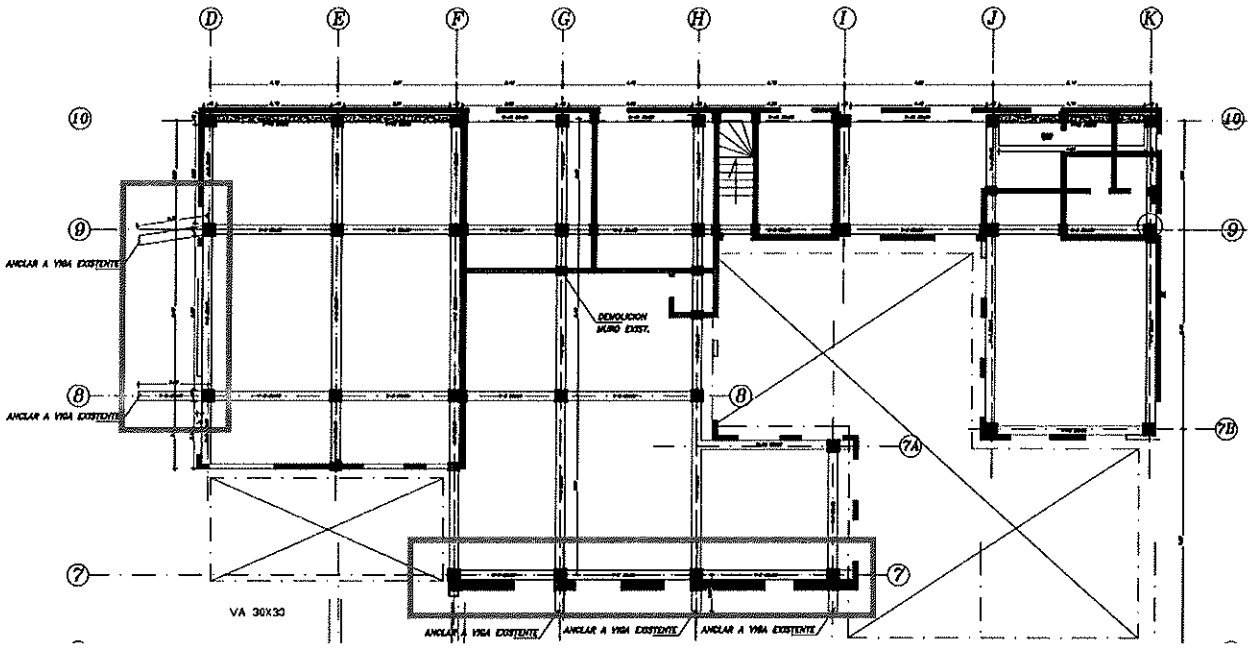
Figura 35. Anclajes anulados - segundo nivel vigas áreas

Debido que se inició con las vigas áreas en el segundo nivel, al igual que en el primer nivel, se evalúa la alternativa de no construir las vigas de los ejes 8-9 y F-G-H-I que conectan la fase 2B con la fase I de la entidad. Lo anterior, teniendo en cuenta la complejidad que implican estos anclajes, por la variedad de conexiones eléctricas, hidráulicas y sanitarias presentes. Razón por la cual, el diseñador estructural analizó la estructura con estos cambios para garantizar cumplimiento de esfuerzos a flexión y a cortante. De acuerdo con el chequeo realizado, construir las prolongaciones no son necesarias estructuralmente, ya que no cambian el acero de refuerzo significativamente. El despiece de las vigas involucradas en estos cortes quedó de la siguiente manera:

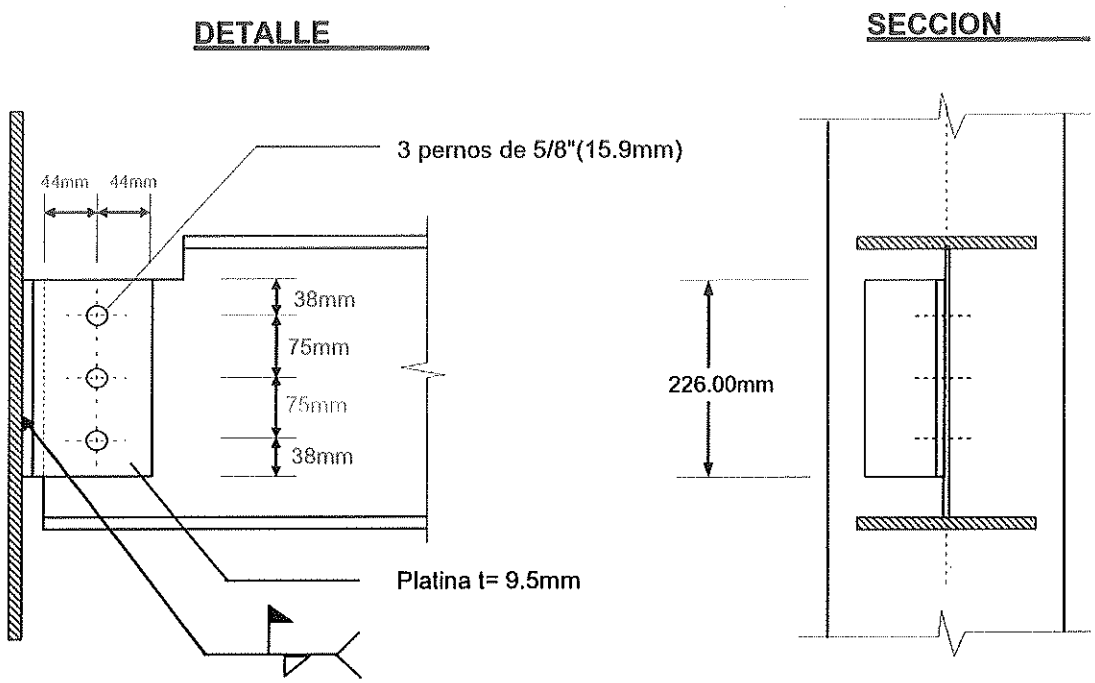
Figura 36. Modificación viga eje 8 por sección metálica viga IPE-270

Por otro lado, con el fin de agilizar el proceso constructivo, se propone cambiar la viga descolgada del eje 8 entre ejes D-E-F por una viga metálica. De acuerdo con el análisis realizado por el ingeniero estructural, el cambio de esta viga en los ejes mencionados es aceptable, teniendo en cuenta que no cambia el comportamiento del pórtico. El detalle de sección con la que se remplazaría, es el siguiente:

RESUMEN DEL DISEÑO		
Platina	Acero	ASTM-A 36
	Dimensiones	88mm x 226mm
	Espesor	9.50mm
Pernos	Calidad	A490N
	Cantidad	3
	Diametro	5/8"
	Distancia al borde (Lev)	38mm
	Distancia al borde (Leh)	44mm
	Separación entre pernos	75mm
	Diametro de la perforación	25mm
Soldadura	Calidad	E60xx
	Tamaño	6mm
	Longitud	226.00mm

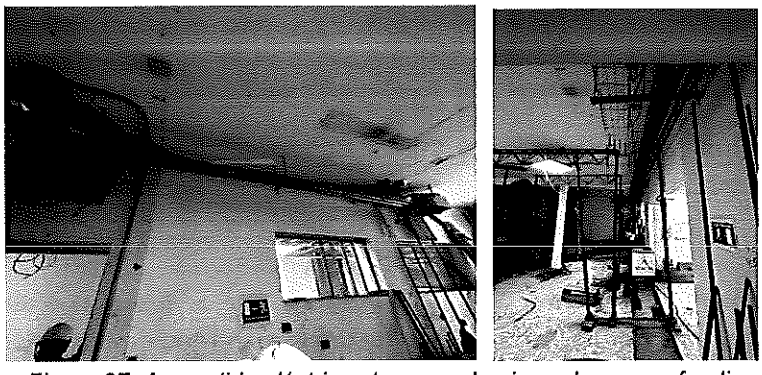
Figura 37. Acometida eléctrica atravesando ejes columnas a fundir

Debido a que la acometida eléctrica quedaba atravesando cinco columnas del primer nivel, específicamente las de los ejes 7G-7H-8H-9H-10H. Fue necesario, replantear la acometida de manera provisional, por lo cual se propuso desplazarla un metro (1m) respecto a donde estaba ubicada, para poder dar continuidad a las actividades de obra. Así mismo se bajó a una distancia que permitiría también dar vía libre a las vigas áreas que después serian fundidas en esa zona.

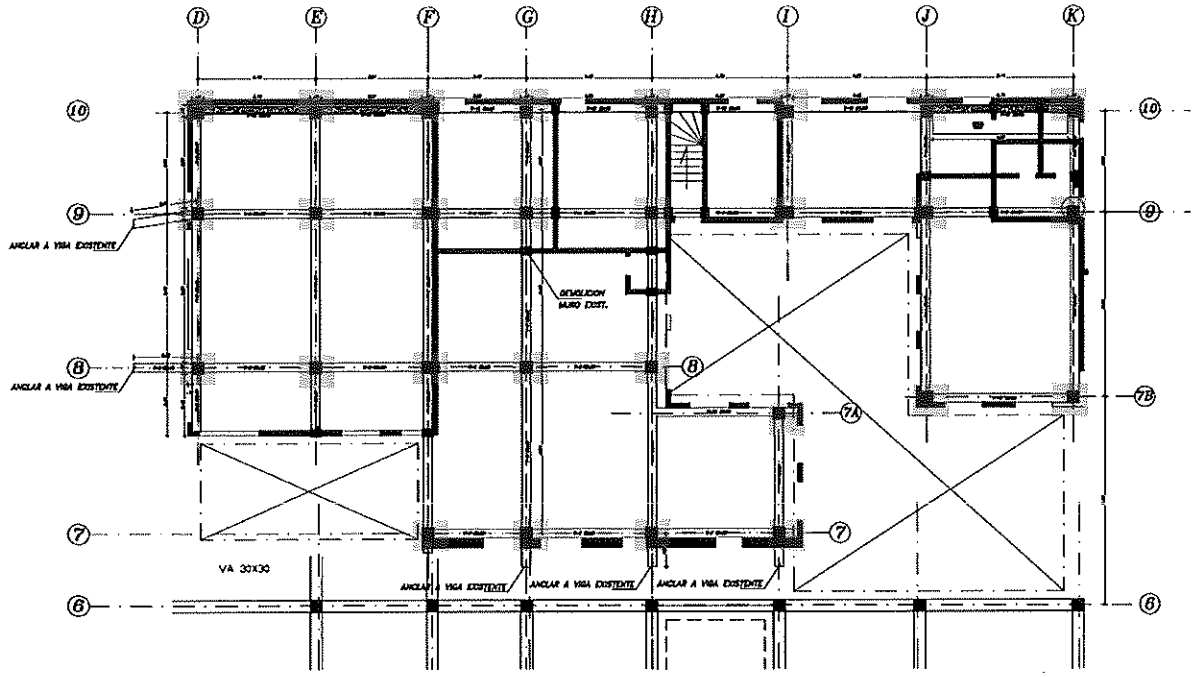
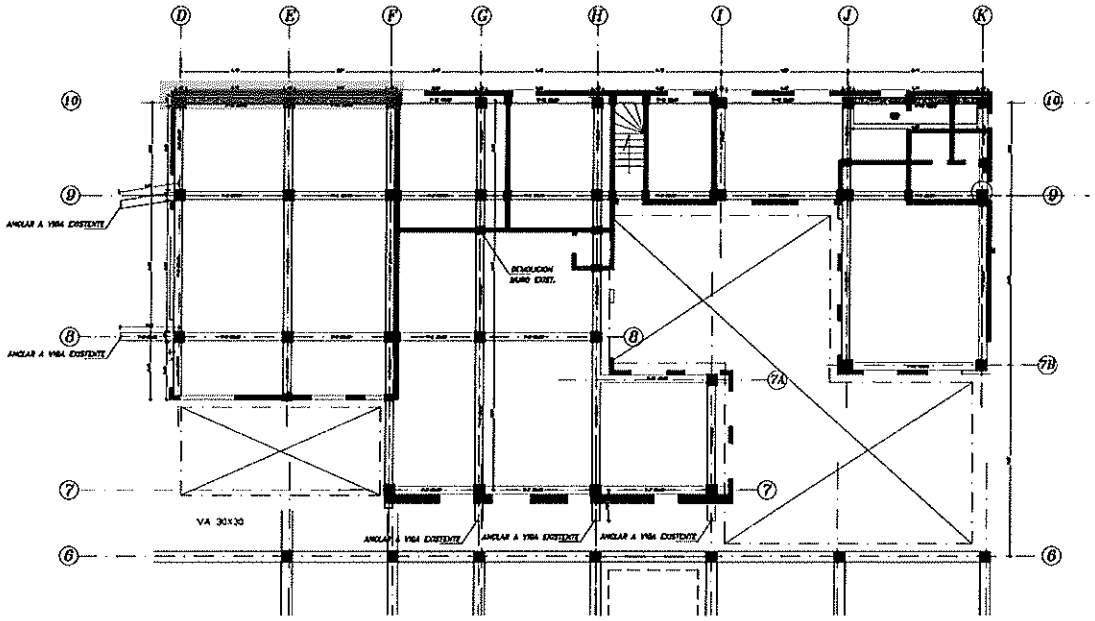
Figura 39. Avance obra - corte al 30-11-22

Columnas segundo nivel (31/11/22)

Muros Pantallas segundo nivel (31/11/22)

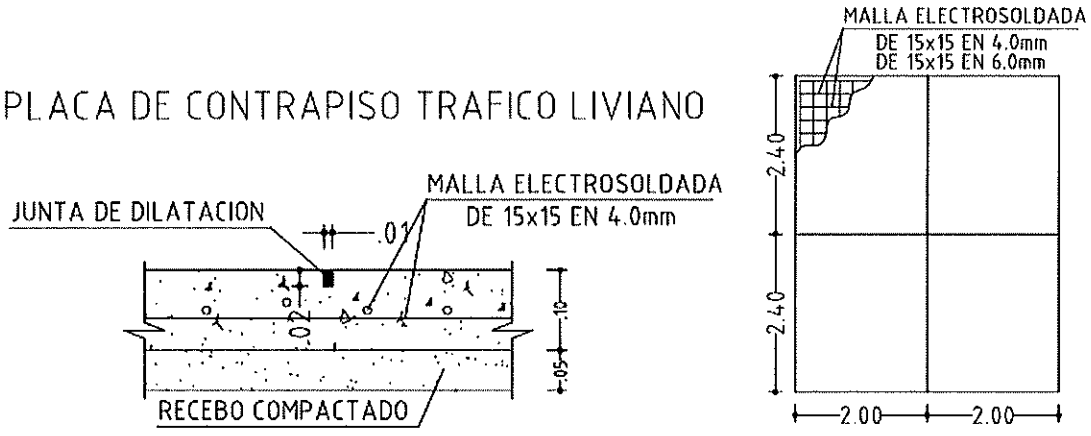
Figura 40. Fundición contrapiso – Zona Abima

También se realiza la fundición del contrapiso de la zona del área de Abima. Teniendo en cuenta la siguiente especificación y recomendaciones del diseñador, como la de dejar juntas de dilatación de 1.0cm, relleno con icopor, contra todas las estructuras que confinen la losa (columnas, vigas, etc):

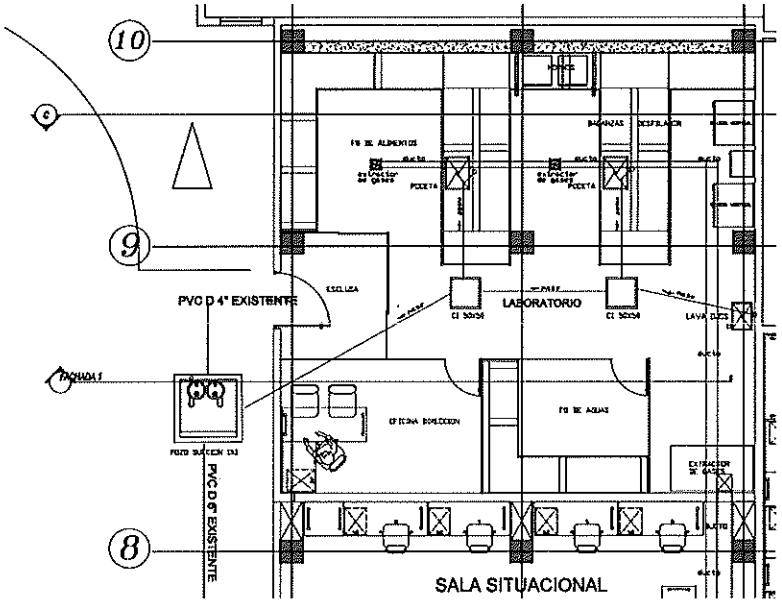
Figura 41. Planta sanitaria primer piso – Área de laboratorio

Así mismo, son entregados finalmente los diseños hidráulicos y sanitarios, por lo cual se inicia con el avance de los mismos en obra, empezando con el área del laboratorio, el cual incluye la necesidad de dos motobombas sumergibles debido a un cambio significativo en las pendientes desde el pasillo hasta el laboratorio por la aparición de las nuevas vigas de cimentación:

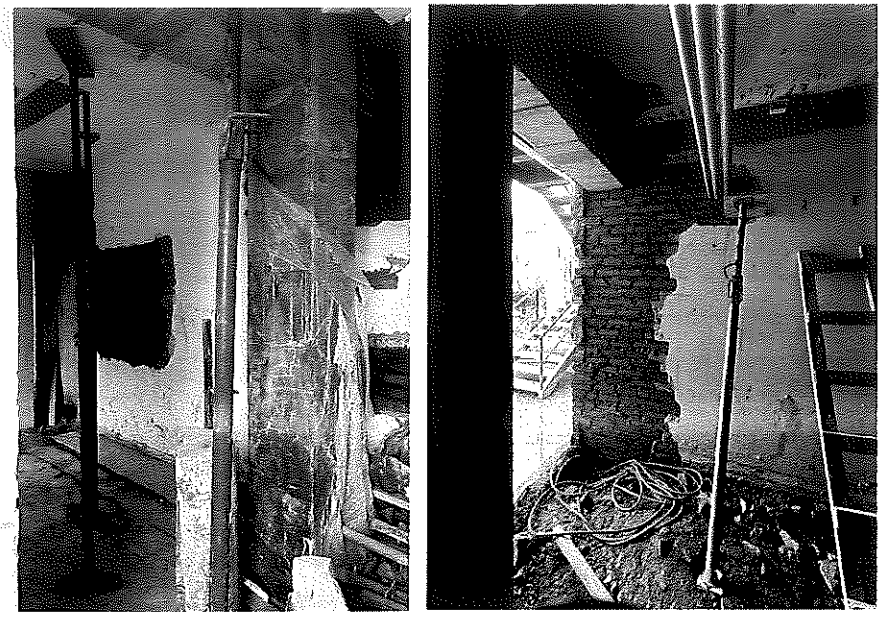
Figura 43. Cierre de pases en mampostería

Por otro lado, se empiezan a cerrar los respectivos pases en mampostería de todas las zonas intervenidas:

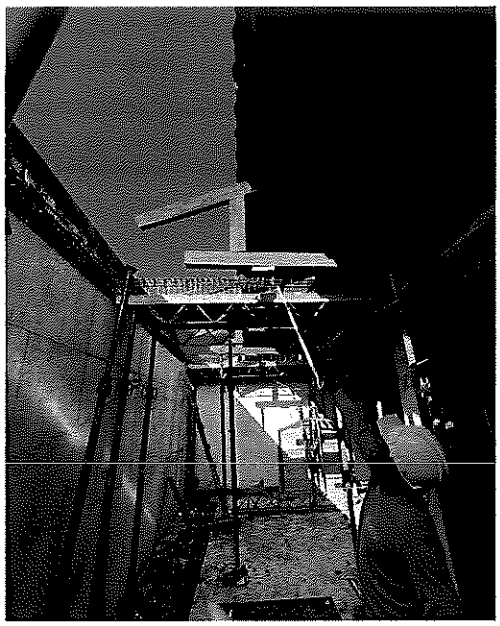
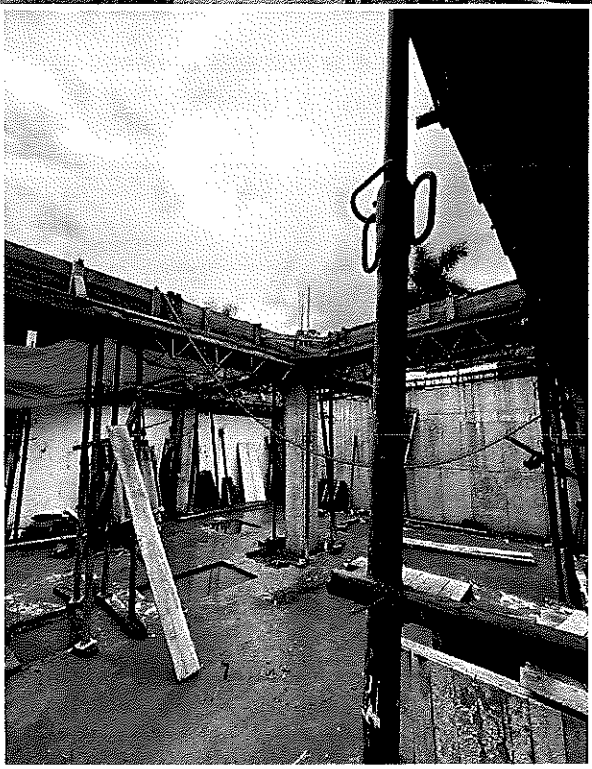
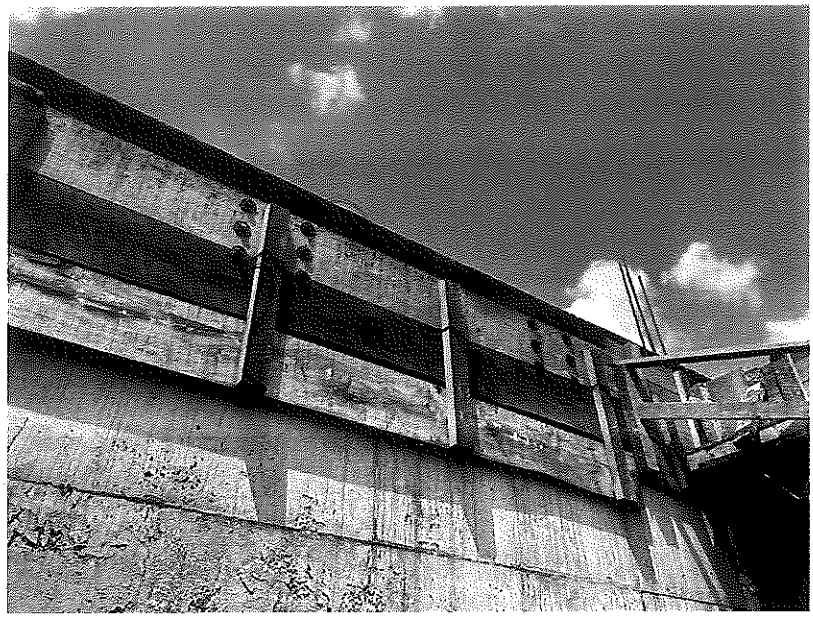
Figura 44. Desmonte de cubierta y armado de vigas áreas de cubierta

Finalmente, se avanza en el desmonte de a la cubierta del segundo nivel. Y se libera la mayor parte del armado del acero de las vigas áreas de cubierta:

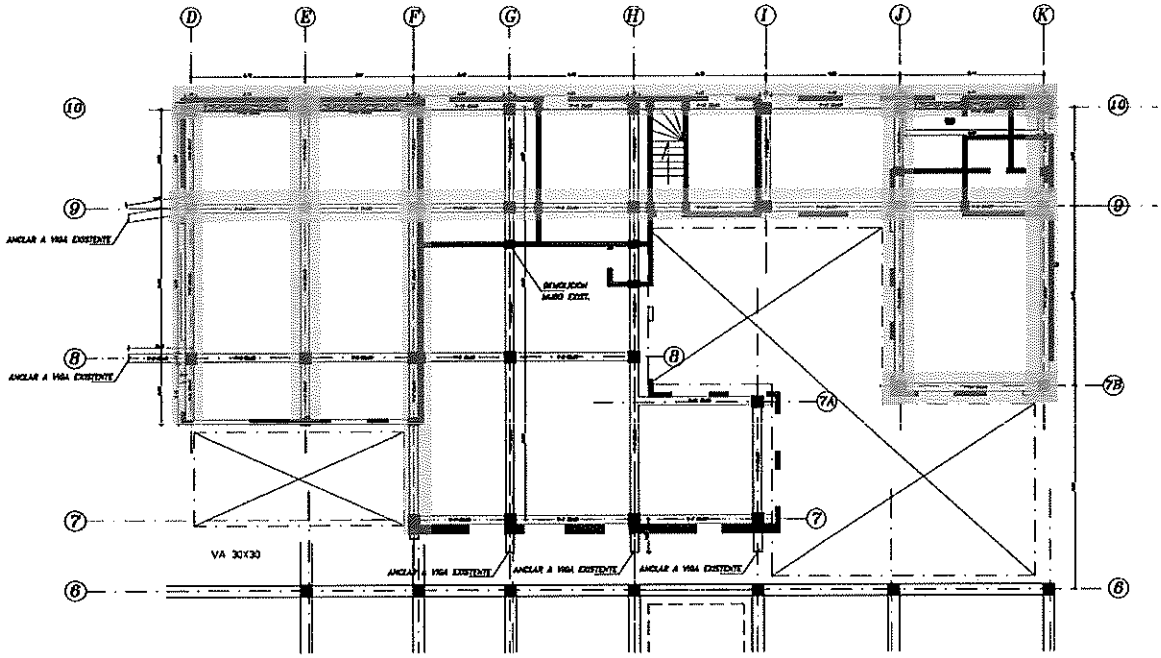
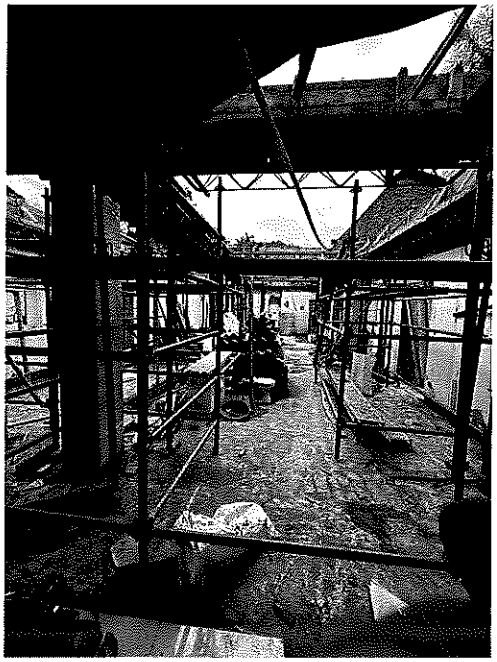
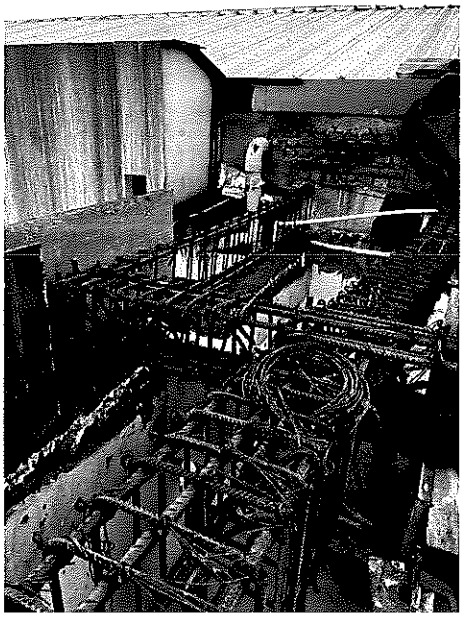
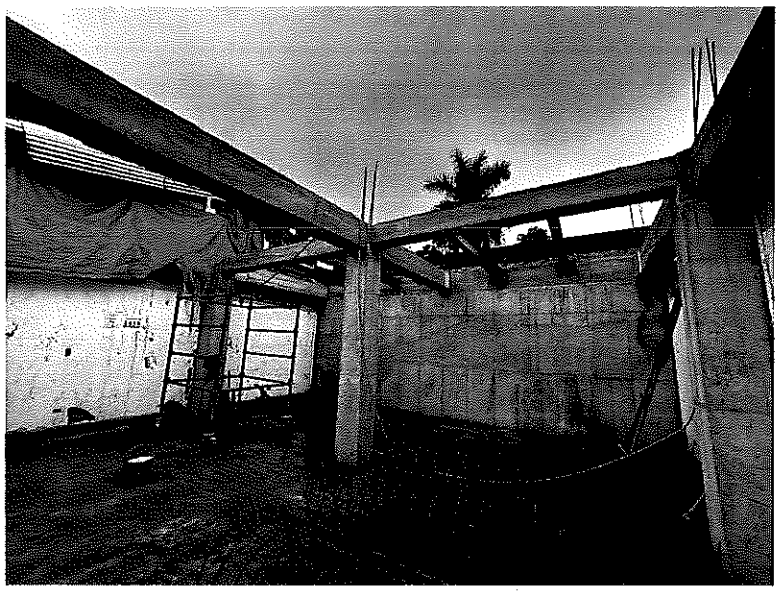
Vigas áreas cubierta (31/12/22)

Durante el mes de diciembre, se termina con la mayor parte de la fundición de las vigas áreas de cubierta del segundo nivel. Respecto al material de la cubierta desmontada, la entidad solicita se haga la respectiva disposición de la misma.

Debido a la ausencia de ajuste en los diseños de obra, se presenta un atraso en lo que respecta a las instalaciones hidráulicas, sanitarias y eléctricas. Así mismo, dado la exposición al ambiente por el desmonte de la cubierta, los días lluviosos, provocaron atrasos en lo que respecta a las actividades de obra.

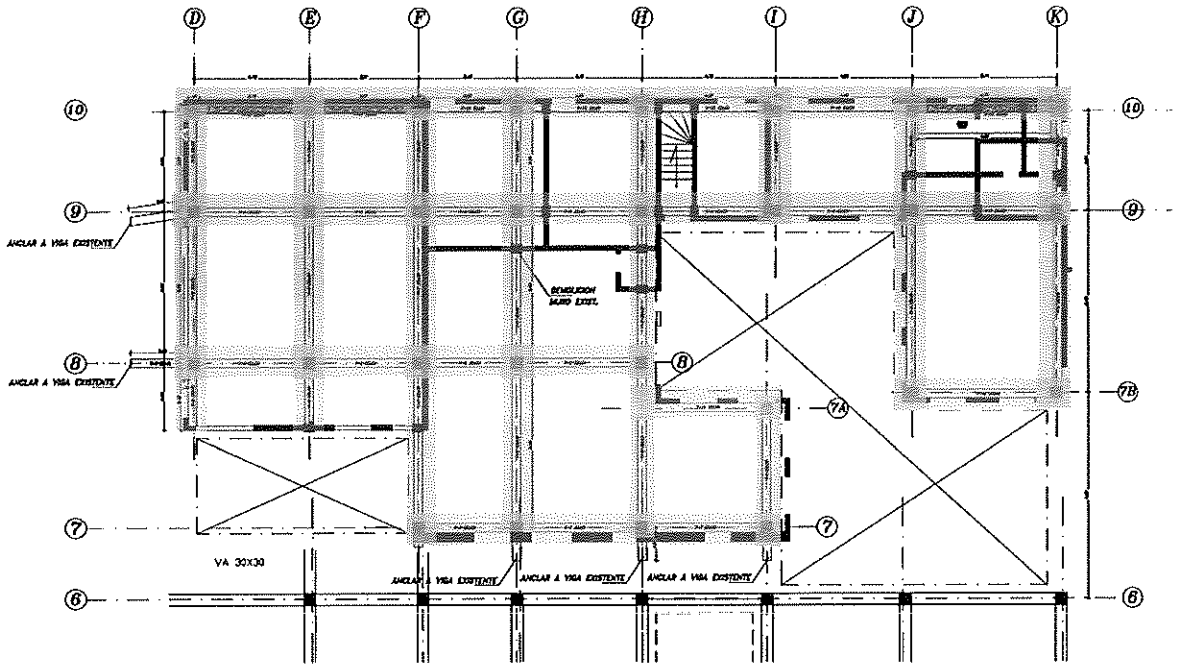
Vigas áreas cubierta (31/01/22)

Durante el mes de enero se da termina la fundición de las vigas áreas de la cubierta. Se avanza en el montaje de la estructura metálica de la cubierta. Trabajo que se ve afectado en su avance, debido a la fuerte temporada de lluvia, ya que el trabajar sin techo, todo lo que implique soldadura, debe suspenderse cuando se presenta un fenómeno lluvioso. Así mismo, se realizan pases de mampostería. Se realiza la fundición de la losa técnica, donde la interventoría requiere la impermeabilización de la misma por medio de un plastococnrete, adicional al mortero pendientado y el foil de aluminio que se tienen previsto en el diseño.

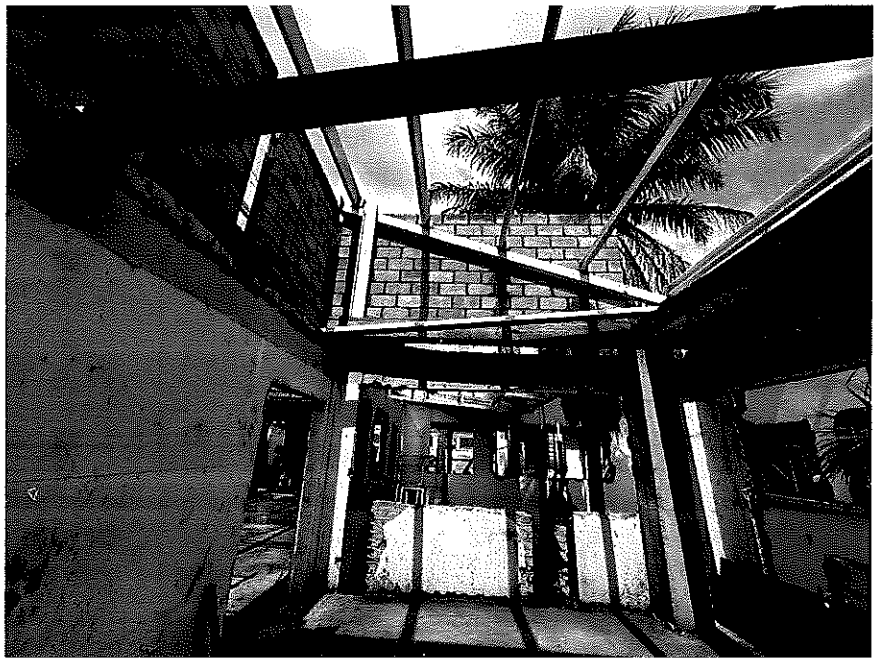
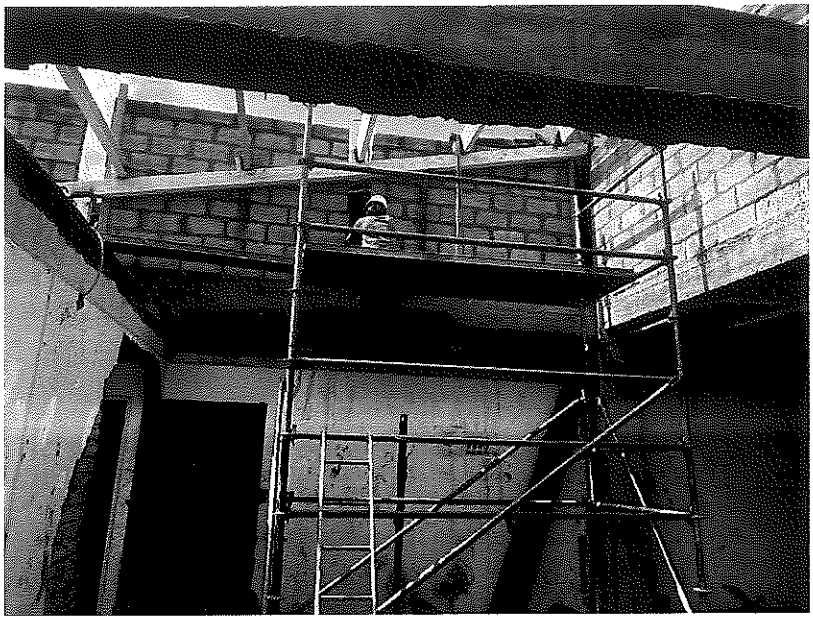
En el mes de febrero se trabajó en los muros culatas de la fachada y cubierta. Así mismo, se realiza la fundición de las columnetas y vigas citas que confinan los respectivos muros. Por otro

lado, continua el avance en el montaje de la estructura metálica de la cubierta. La techada del área de cubierta presenta demoras por retrasos con la llegada del material, sin embargo, se aprovecha para hacer los respectivos remates de la estructura vieja con la nueva.

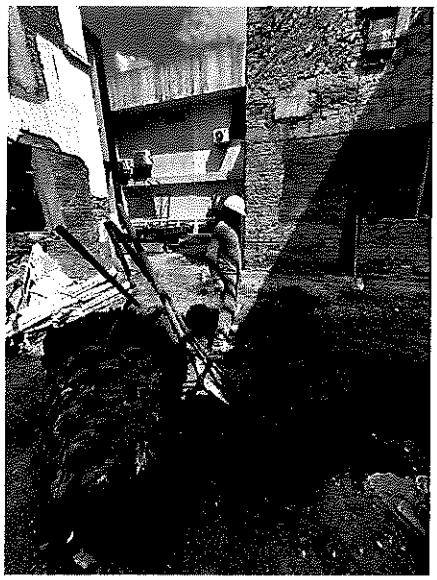
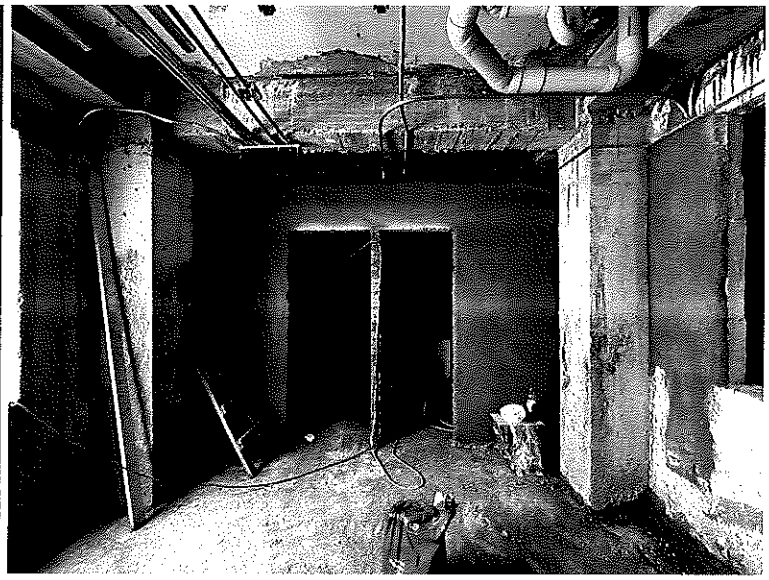
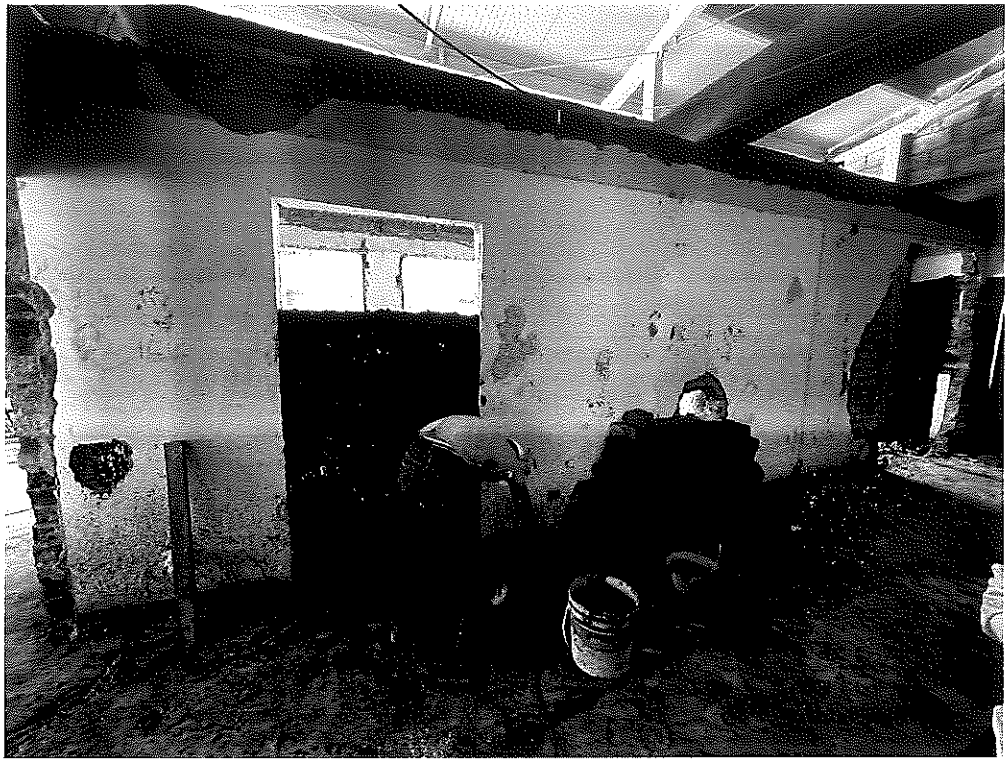
Para el mes de marzo, se logra hacer el respectivo techado de la cubierta, lo que permite avanzar e iniciar actividades relacionadas con el repello de los muros, cableado acometida eléctrica, inicio de divisiones en sistema liviano, entre otras. También se realizan las divisiones en mampostería.

Se evidencia una reducción en el rendimiento de la obra, por una disminución en el personal de obra.

El contratista se compromete aumentar el personal disponible en obra para mejorar y cumplir con los rendimientos y plazos contractuales esperados.

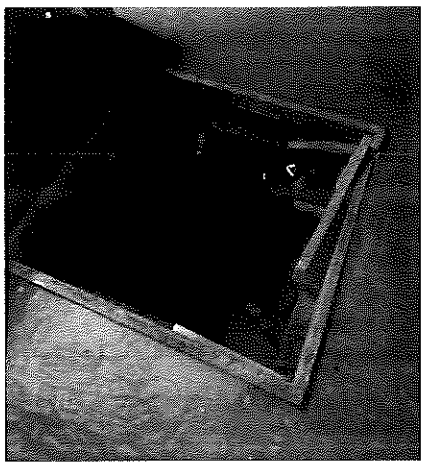
Los diseños hidrosanitarios debieron contemplar la ejecución adicional de obras complementarias como cámaras de concreto adicionales con sistema de bombeo continuó, que permita la evacuación de estás que generan deterioro sobre las cimentaciones y elementos de mampostería por efectos de capilaridad. Las afectaciones más evidentes se presentaban en el espacio del laboratorio, por lo que se identificó por medio de exploraciones en toda el área de intervención que el punto de congruencia de las aguas de escorrentía eran en estos espacios, que dado los niveles actuales del sistema sanitario de la SSP se hace indispensable contar con el sistema de bombeo continúo apoyado por una bomba de achique de respaldo, las cuales elevan las aguas a una segunda cámara que se conecta a la red existente.

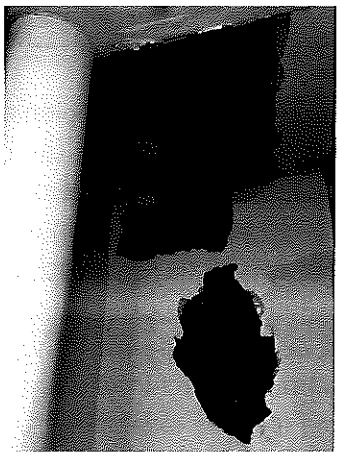
Se encontraron cajas eléctricas completamente embovedadas entre muros, redes eléctricas sobre ejes de pórticos de concreto proyectados, redes eléctricas sobre ejes de mamposterías,

redes eléctricas que dadas las distribuciones arquitectónicas y de espacios deben ser retiradas para contar con cableado completo y actualizado bajo / libre de halógenos, entre otras.

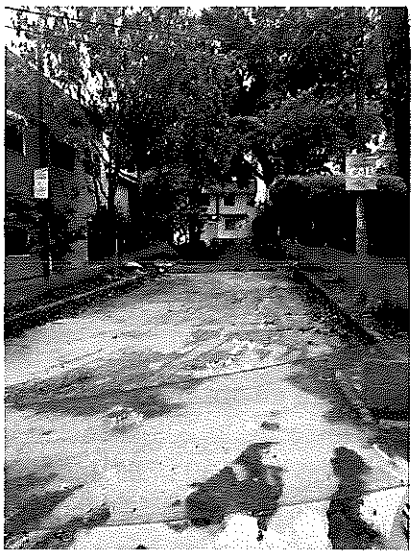
Debido a que la Secretaría de Infraestructura y la Administración Distrital intervienen vías locales y corredores principales con la estrategia '#ObrasDeCorazón'. Esto ha generado bloqueos de vías aledañas al acceso a la obra, que provoca afectaciones en el ingreso de materiales.
