INFORME DE CONTROL Y SEGUIMIENTO No. 15
PERIODO: DEL 01 DE SEPTIEMBRE DE 2023 AL 19 DE SEPTIEMBRE DE 2023

REALIZAR ACTIVIDADES TENDIENTES A LA INTERVENTORÍA TÉCNICA, JURÍDICA, ADMINISTRATIVA, FINANCIERA Y AMBIENTAL DEL CONTRATO DE OBRA CUYO OBJETO ES REALIZAR OBRAS CIVILES DE MANTENIMIENTO, MEJORAMIENTO, ADECUACIÓN, MODERNIZACIÓN Y REFORZAMIENTO ESTRUCTURAL A PRECIOS UNITARIOS FIJOS DE LA INFRAESTRUCTURA FÍSICA DE LA SEDE CENTRAL DE LA AUTORIDAD SANITARIA, EN DESARROLLO DEL PROYECTO DENOMINADO "FORTALECIMIENTO DE LA CAPACIDAD DE GESTIÓN DE LA AUTORIDAD SANITARIA DE SANTIAGO DE CALI", CON FICHA BP NO. 26003389.

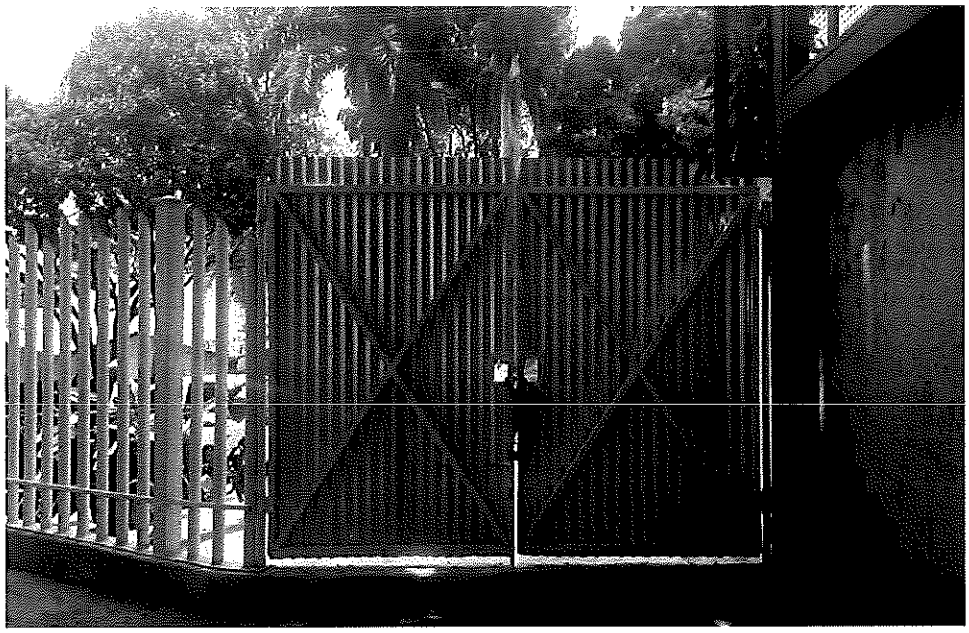
Figura 8. Entrada a la obra

De acuerdo con las obras provisionales ejecutadas, se ha solicitado al contratista el reforzamiento de la materialidad de la puerta de ingreso instalada como primer filtro, la cual se encuentra construida en aluminio, siendo esta muy endeble dada la importancia de la seguridad. Igualmente se ha solicitado al contratista de obra, mejorar las condiciones de seguridad del filtro no 02, vano de puerta que presentaba dos naves de puerta y que actualmente solo tiene una nava, dada la imposibilidad de ingresar materiales.

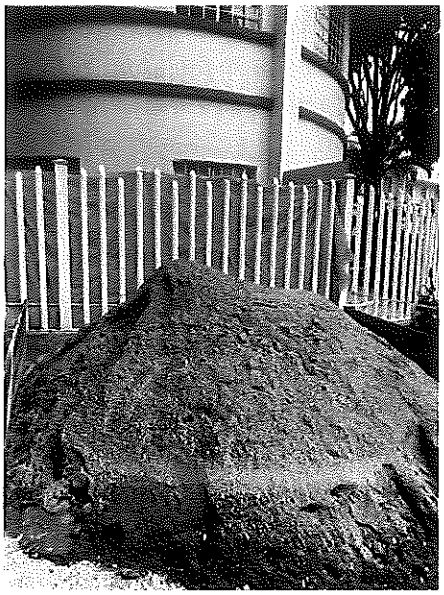
Figura 13. Cerramiento material

Debido a que se ha iniciado con actividades de excavación de vigas, se ha presentado una mayor acumulación de escombros. Así mismo la llegada de más material a obra, ha provocado que se limite el espacio de movilidad dentro de la obra. Razón por la cual, junto con la secretaría se propone adecuar un espacio en frente de la entrada de la obra de aproximadamente 1m2, sin afectar el andén o espacio público, que permita almacenar material como arena o grava.

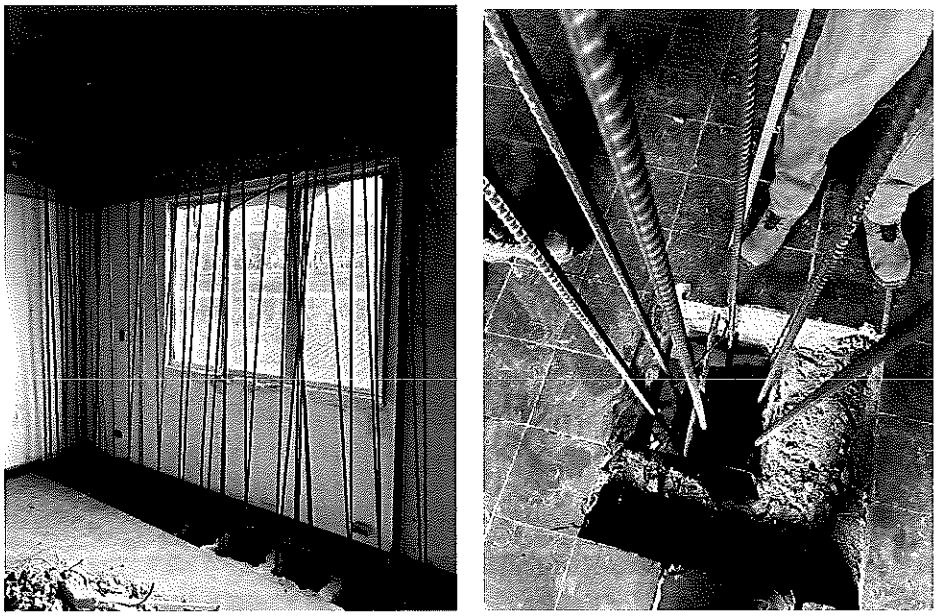
Figura 14. Pases prolongación columnas y pantallas segundo nivel

Para la prolongación de las columnas y pantallas en el segundo nivel, fue necesario realizar pases en la losa existente. Debido a que se encontraban nervios con su respectivo acero, la interventoría le indica al contratista no alterarlos, para evitar debilitar a la estructura, y simplemente demoler el área que sea necesaria. Así mismo, se le recuerda, que estos pases deben ser reparados con un refuerzo estructural.

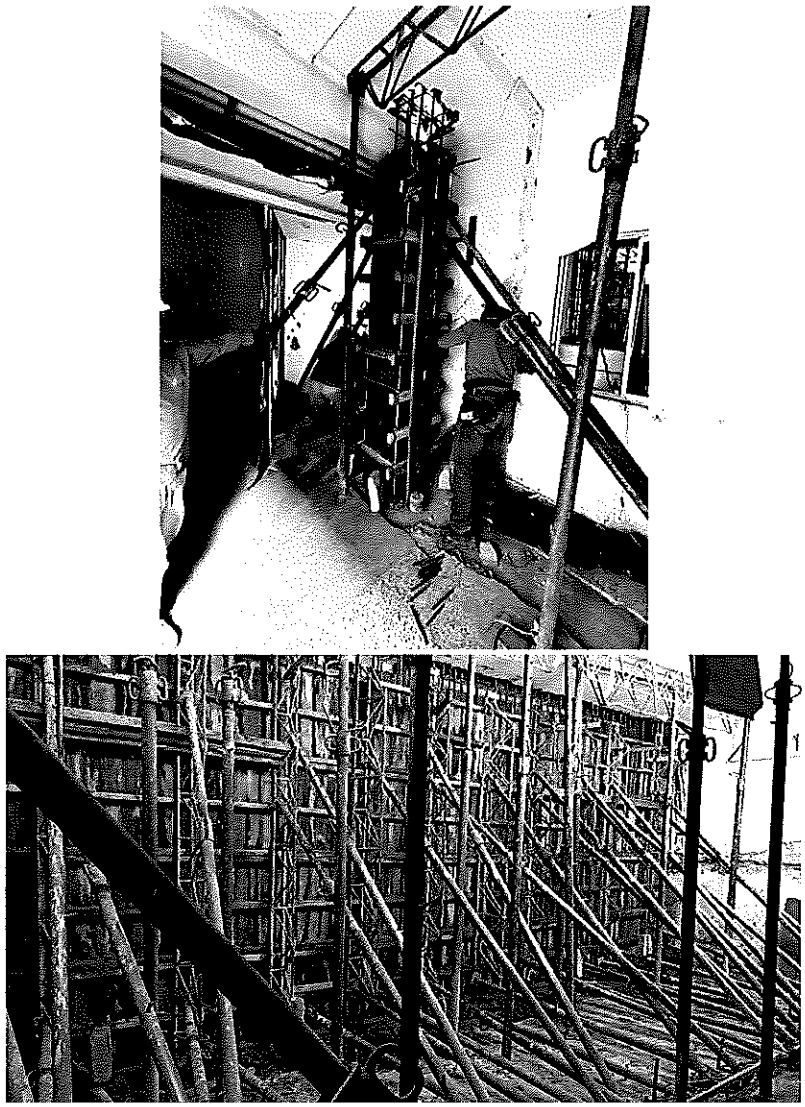
Figura 15. Formaleta elementos estructurales en super T

Durante la fundición de las columnas, el contratista refiere problemas con el suministro de la formaleta metálica. Razón por la cual, con ánimos de cumplir con la programación de obra decide usar super t, cuartones de ½, cerchas y parales, para la formaleta de los elementos estructurales. Teniendo en cuesta esto, la interventoría le solicita que debe contar con unas condiciones mínimas para este tipo de implementación: plomo mínimo por dos caras de las columnas, continuidad a lo largo de los elementos respecto a los ejes de referencia que deben estar debidamente marcados, asegurar un buen encajonamiento de los elementos, y garantizar uniformidad de la mezcla mientras está siendo vaciada.

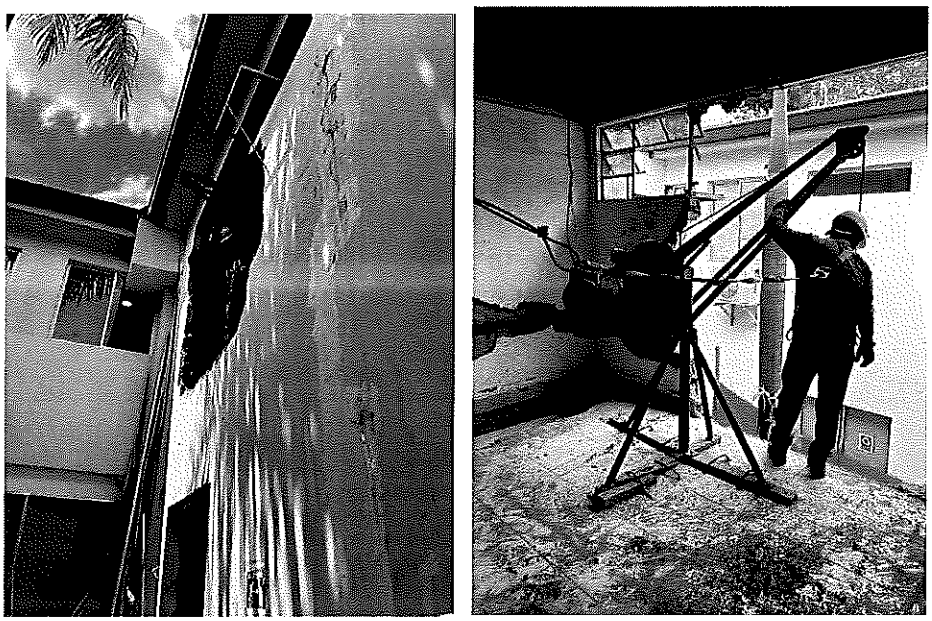
Figura 17. Instalación pluma para suministro de concreto segundo nivel

Debido a que se iniciaron fundiciones en el segundo nivel, fue necesario adaptar un espacio para poder facilitar el suministro de concreto a este nivel. Para esto, se decidió hacer un pase a un muro de una oficina que daba con vista al primer patio. Luego, se realizó el respectivo anclaje en el segundo nivel para la instalación de la pluma.

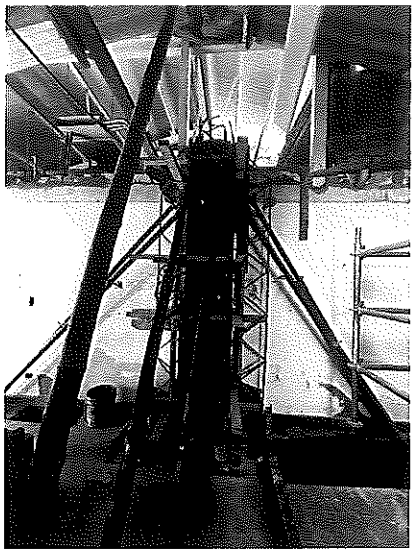
Figura 18. Armado de elementos con formaleta metálica

Para el mes de octubre, se logra solucionar el tema del suministro de formaleta metálica, y se mejora la fundición de los elementos, ya que se garantiza una mayor estabilidad, facilitando el encofrado, vaciado y desencofrado del concreto. Por otro lado, se garantiza un acabado más uniforme y liso de los elementos.

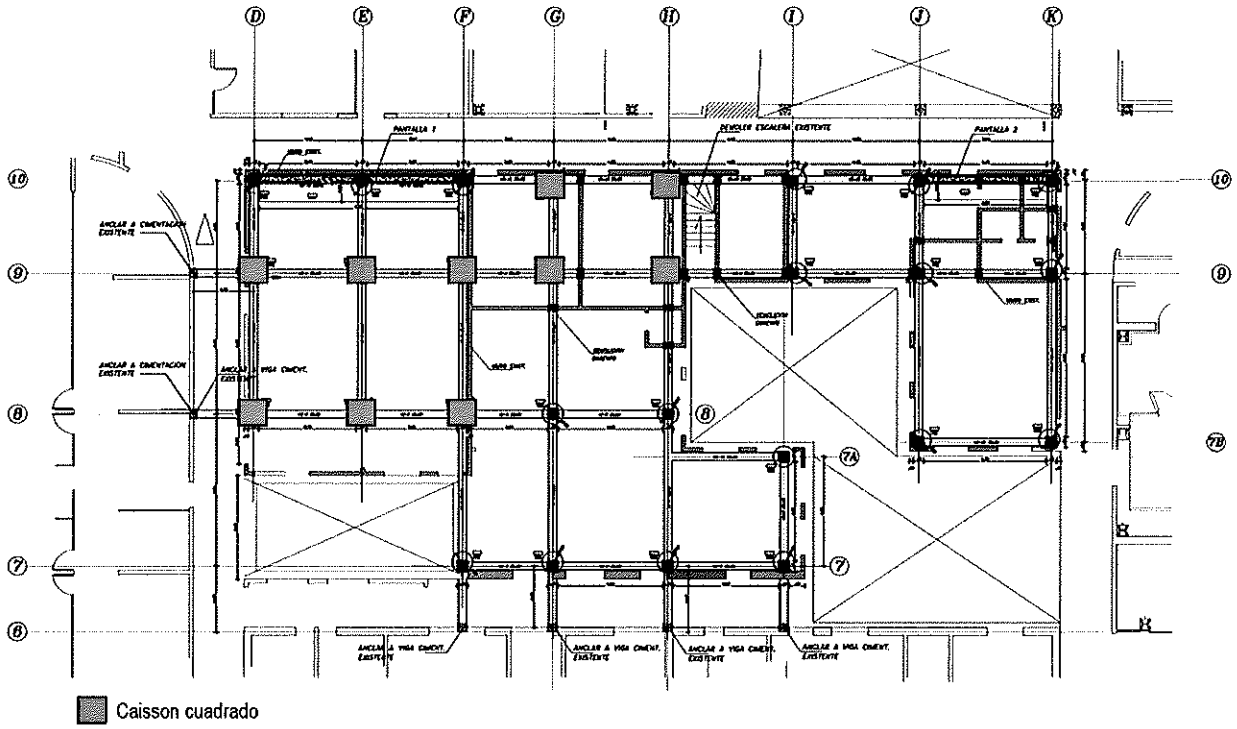
Figura 23. Localización sección cuadrada caissons

El diámetro del caisson es de 80 cm por lo cual, las excavaciones se plantearon acorde a los diseños, sin embargo, iniciada las excavaciones el terreno presento inestabilidad e irregularidad dada la presencia de cantos rodado de gran tamaño, que, en concordancia con el estudio de suelos, este determino suelos con cantos de arenisca, lo que ha generado que las excavaciones manejen en una sección regular cuadrada de 80x80cm.

Sin embargo, como había varios caissons que ya estaban flejados con el diseño circular inicial, se decidió implementar el cambio de sección solo en los siguientes ejes:

Debido a lo anterior, el diseñador estructural propuso cambiar el armado de los caissons a sección cuadrada teniendo en cuenta el siguiente despiece:

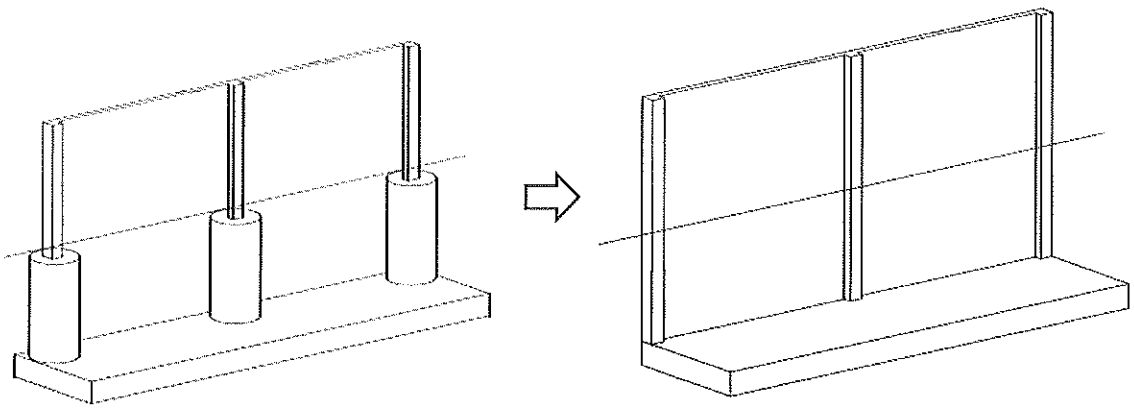
Figura 24. Propuesta Inicial vs Propuesta diseño definitivo

Otro punto a mencionar, son las columnas que quedan embebidas en los ejes de los dos muros pantallas, es decir, D10-F10 y J10-K10. Para estas, se propuso un cambio de diseño, ya que la zapata de la pantalla también sirve de cimentación de las columnas, por lo tanto, quedó de la siguiente manera:

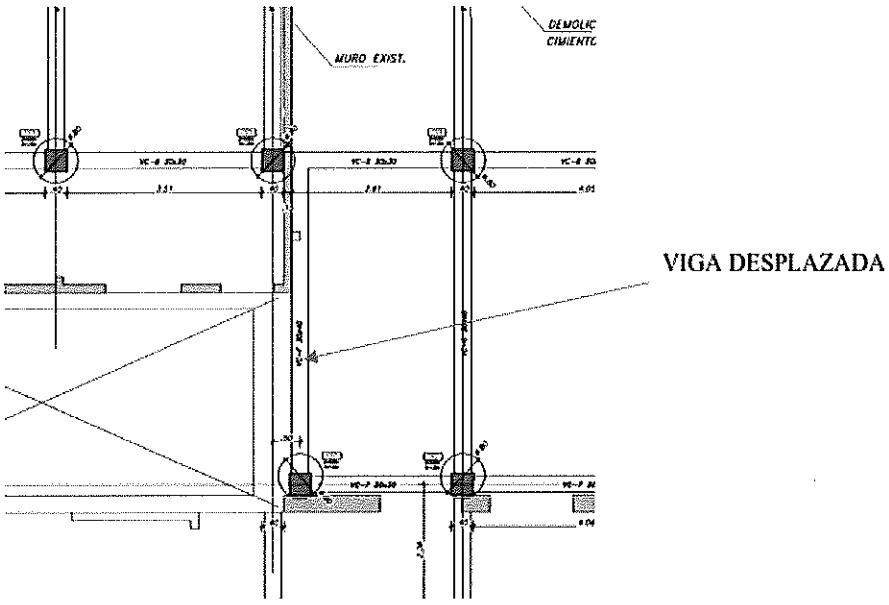
Figura 25. Reubicación eje F entre ejes 7 y 8.

Durante la localización de ejes, se encontró la necesidad de reubicar el eje F entre ejes 7 y 8. Lo anterior, debido que al prolongar el eje F se descubrió que ese tramo queda por fuera de la losa, por tanto, no estaría cumpliendo con el propósito de reforzamiento. Se propone correr paralelamente el eje F a una distancia 50cm, para garantizar que la viga descolgada del segundo piso si quede por debajo de la losa existente.

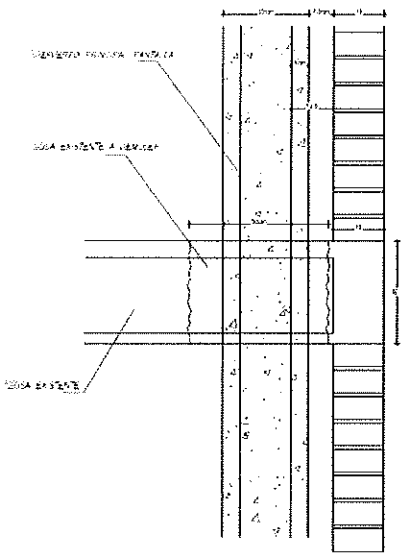
Figura 28. Refuerzo sobre losa existente

Por otro lado, se inició con la fundición del primer muro pantalla P-1, por lo que se realiza investigación de la losa existente y se encuentra que los casetones que tiene la losa son de tipo blokacero, por tanto, no afecta en nada el proceso constructivo de pasar el refuerzo vertical de la pantalla.

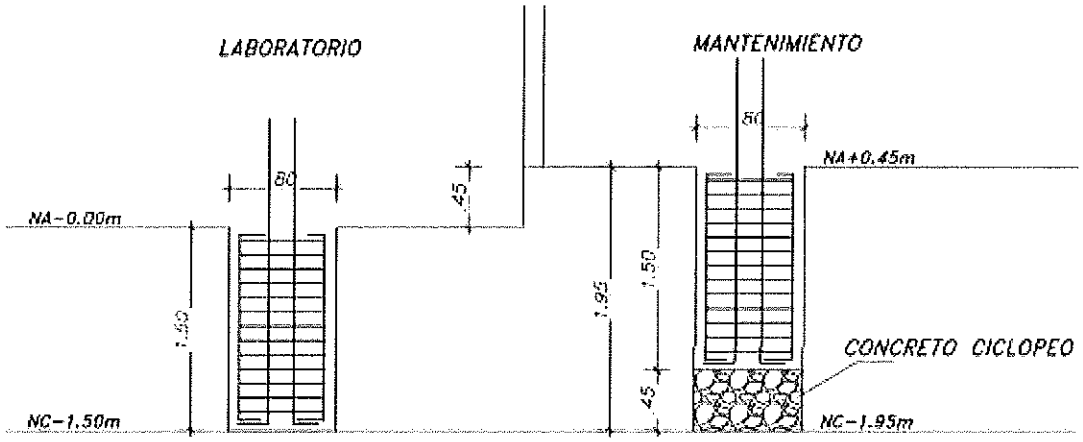
Figura 31. Relleno con concreto por diferencias de niveles - Caissons

Durante la excavación de las vigas de cimentación, se realizó un chequeo de los niveles de la obra. Encontrando que los caissons de los ejes G9, G10, H9 y H10, tienen una diferencia de más de N+45cm con respecto al nivel del laboratorio N+0.00. Por lo cual, para evitar re configurar los castillos de acero de 1.50m, se propone realizar un remplazo de terreno por la diferencia de 45cm con un concreto normal, quedando de la siguiente forma:

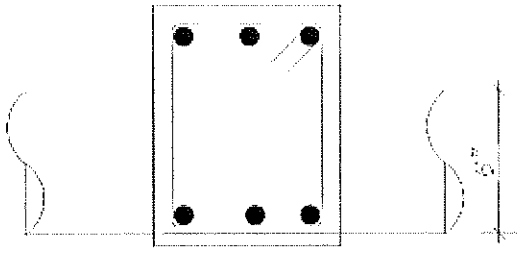
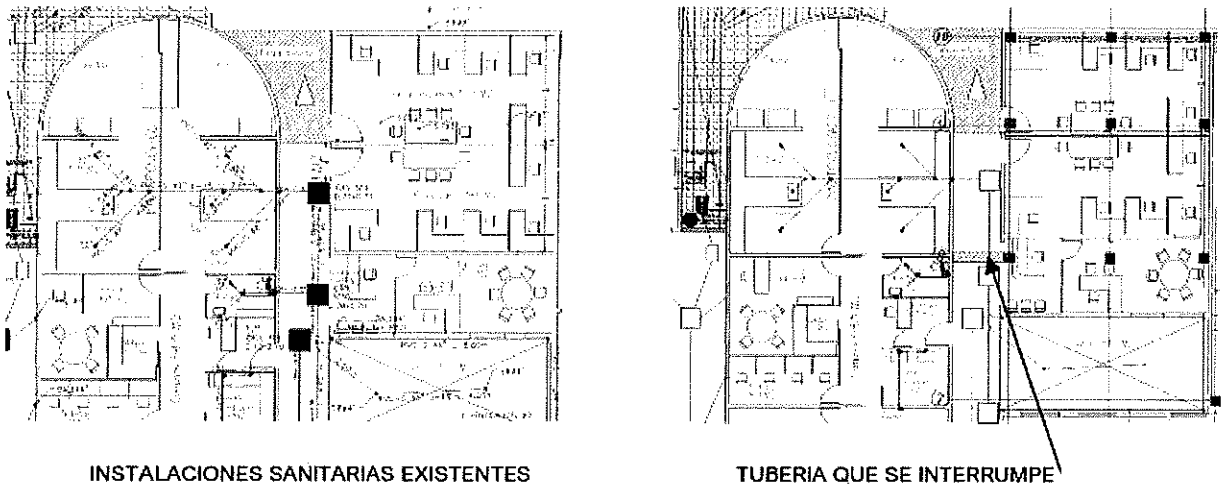
Figura 32. Discontinuidad viga de cimentación

De acuerdo con la recomendación del diseñador estructural, se propone realizar un corte a la viga de cimentación en los ejes 8 en la unión con la construcción reforzada de la fase 2A. Lo anterior debido que, durante la excavación, en este sector del corredor se encontraron unas cajas de inspección de aguas sanitarias. Por lo que la continuidad de la viga de cimentación se ve interrumpida porque la atraviesa una tubería PVC de 6" sanitaria por el refuerzo, lo cual hace imposible construir este tramo de la viga.

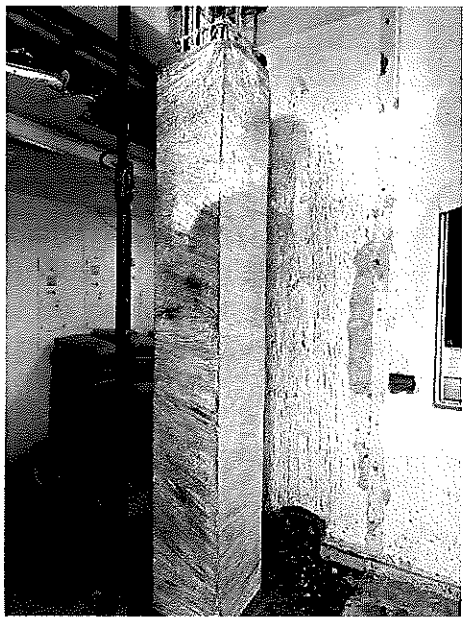
Figura 33. Curado del concreto en las columnas

Para garantizar la resistencia del concreto, el proceso del curado de las columnas se ha realizado, envolviéndolas en papel vinipel:

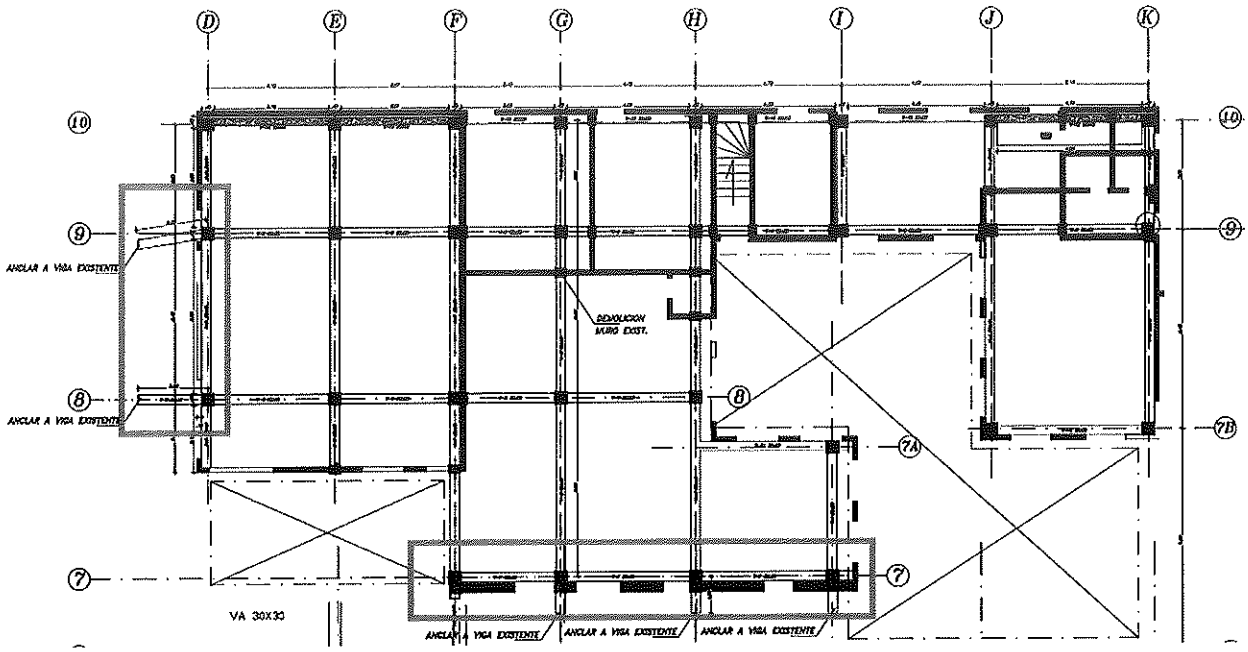
Figura 35. Anclajes anulados - segundo nivel vigas áreas

Debido que se inició con las vigas áreas en el segundo nivel, al igual que en el primer nivel, se evalúa la alternativa de no construir las vigas de los ejes 8-9 y F-G-H-I que conectan la fase 2B con la fase I de la entidad. Lo anterior, teniendo en cuenta la complejidad que implican estos anclajes, por la variedad de conexiones eléctricas, hidráulicas y sanitarias presentes. Razón por la cual, el diseñador estructural analizó la estructura con estos cambios para garantizar cumplimiento de esfuerzos a flexión y a cortante. De acuerdo con el chequeo realizado, construir las prolongaciones no son necesarias estructuralmente, ya que no cambian el acero de refuerzo significativamente. El despiece de las vigas involucradas en estos cortes quedó de la siguiente manera:

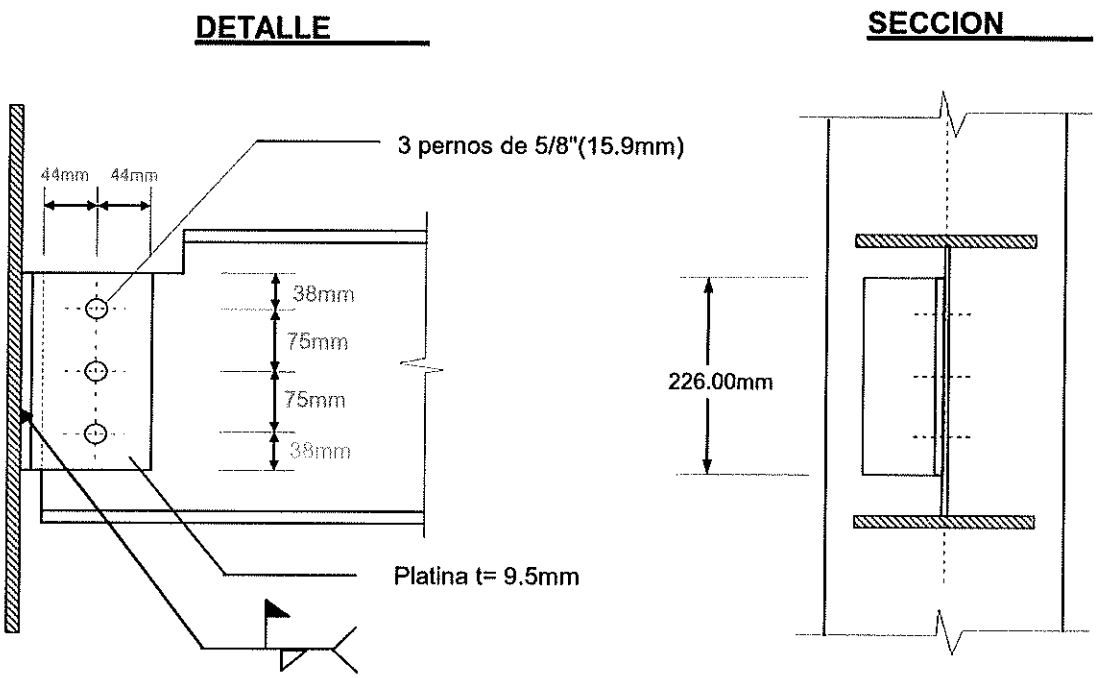
Figura 36. Modificación viga eje 8 por sección metálica viga IPE-270

Por otro lado, con el fin de agilizar el proceso constructivo, se propone cambiar la viga descolgada del eje 8 entre ejes D-E-F por una viga metálica. De acuerdo con el análisis realizado por el ingeniero estructural, el cambio de esta viga en los ejes mencionados es aceptable, teniendo en cuenta que no cambia el comportamiento del pórtico. El detalle de sección con la que se remplazaría, es el siguiente:

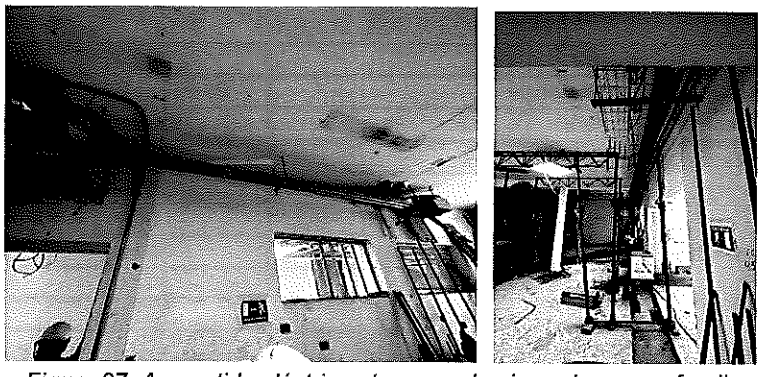
Figura 37. Acometida eléctrica atravesando ejes columnas a fundir

Debido a que la acometida eléctrica quedaba atravesando cinco columnas del primer nivel, específicamente las de los ejes 7G-7H-8H-9H-10H. Fue necesario, replantear la acometida de manera provisional, por lo cual se propuso desplazarla un metro (1m) respecto a donde estaba ubicada, para poder dar continuidad a las actividades de obra. Así mismo se bajó a una distancia que permitiría también dar vía libre a las vigas áreas que después serian fundidas en esa zona.

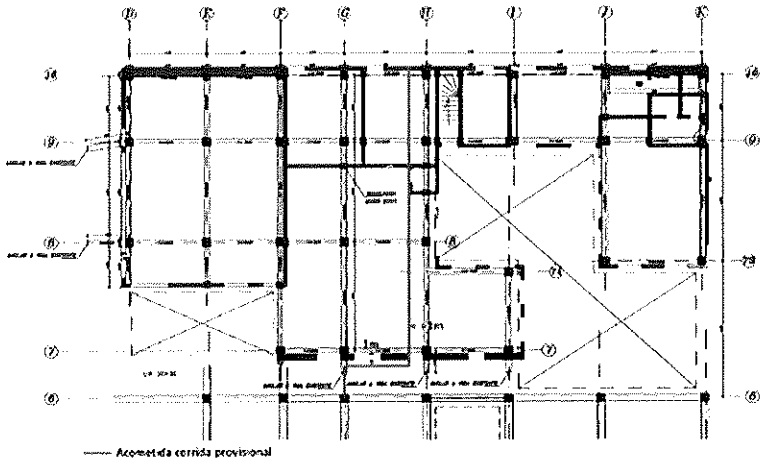
Figura 38. Desplazamiento acometido eléctrica provisional

Ubicación actual acometida:

Ubicación acometida después de la maniobra:

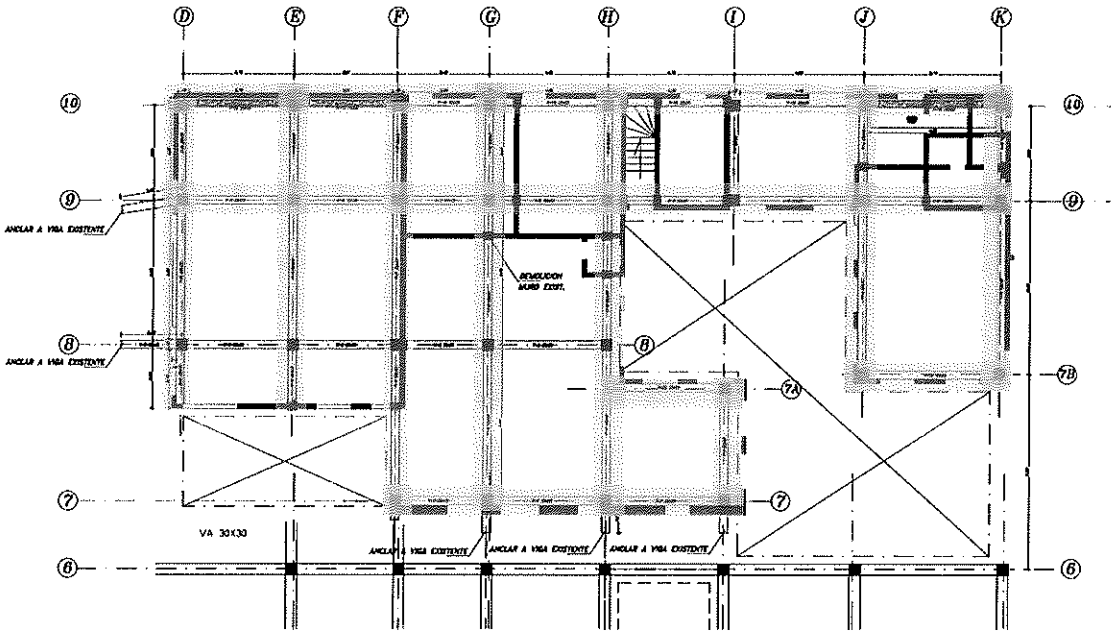
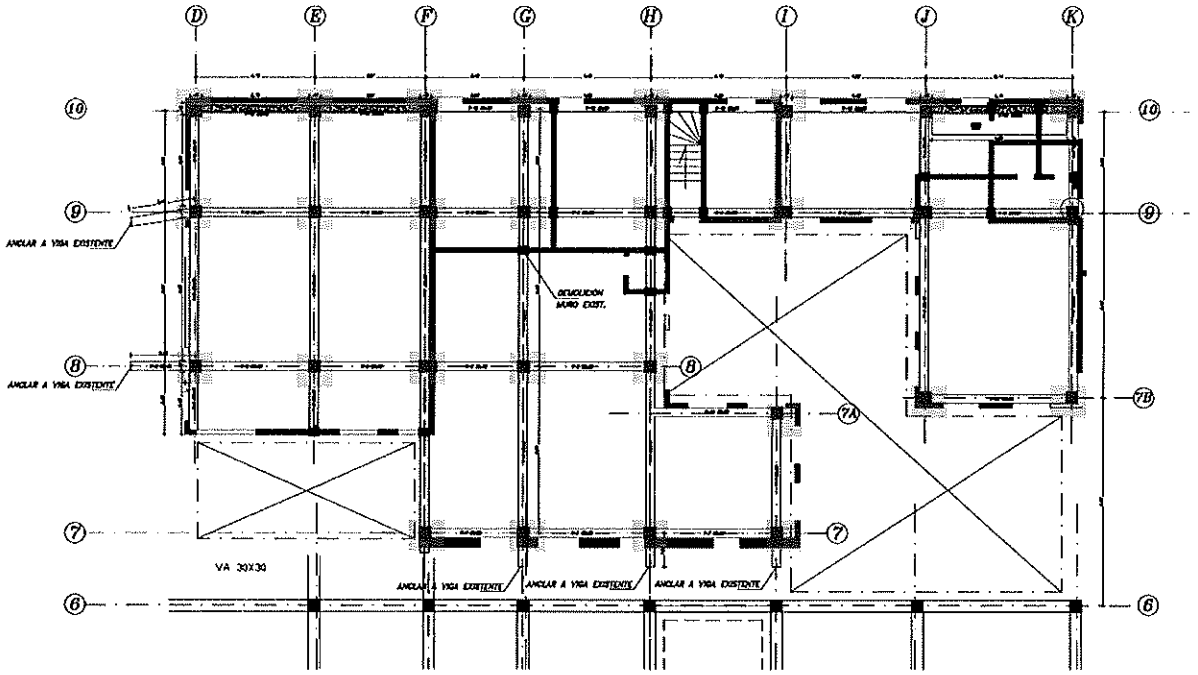
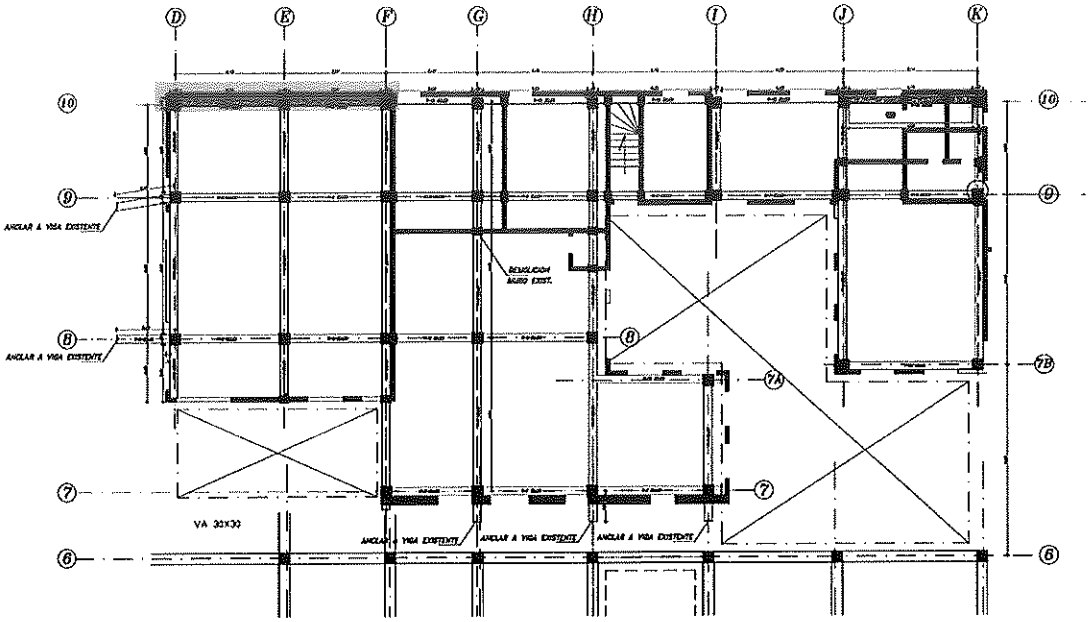
Figura 39. Avance obra - corte al 30-11-22

En el mes de **noviembre** se terminó la fundición de las vigas áreas del segundo nivel. Así mismo, se terminaron las columnas y muros pantallas del segundo nivel. Se inició con el desmonte la cubierta, y el armado de las vigas áreas de cubierta. A continuación, se presenta el avance por ítems:

Vigas áreas segundo nivel (31/11/22)

Columnas segundo nivel (31/11/22)

Muros Pantallas segundo nivel (31/11/22)

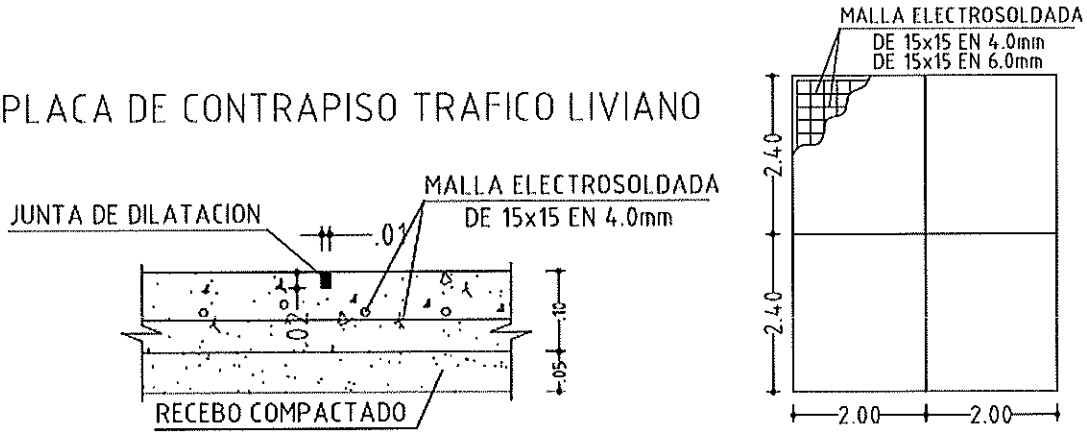
Figura 40. Fundición contrapiso – Zona Abima

También se realiza la fundición del contrapiso de la zona del área de Abima. Teniendo en cuenta la siguiente especificación y recomendaciones del diseñador, como la de dejar juntas de dilatación de 1.0cm, relleno con icopor, contra todas las estructuras que confinen la losa (columnas, vigas, etc):

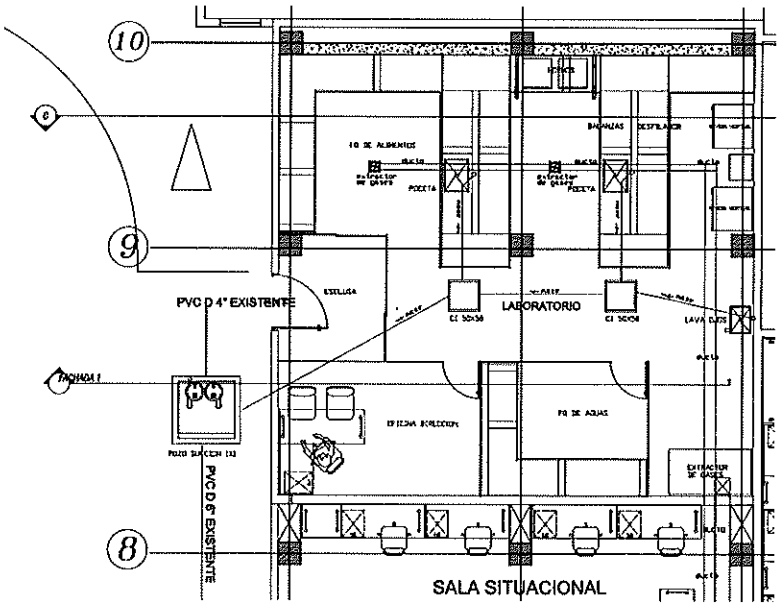
Figura 41. Planta sanitaria primer piso – Área de laboratorio

Así mismo, son entregados finalmente los diseños hidráulicos y sanitarios, por lo cual se inicia con el avance de los mismos en obra, empezando con el área del laboratorio, el cual incluye la necesidad de dos motobombas sumergibles debido a un cambio significativo en las pendientes desde el pasillo hasta el laboratorio por la aparición de las nuevas vigas de cimentación:

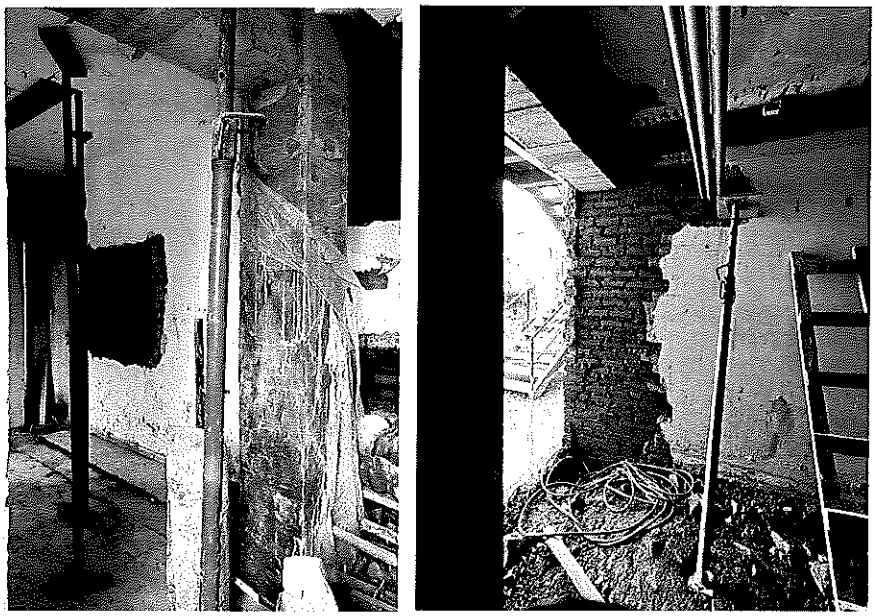
Figura 43. Cierre de pases en mampostería

Por otro lado, se empiezan a cerrar los respectivos pases en mampostería de todas las zonas intervenidas:
