Actas de compromiso de UAERMV

REALIZAR LA INTERVENTORÍA TÉCNICA, ADMINISTRATIVA, FINANCIERA, AMBIENTAL, SOCIAL Y JURÍDICA A LA EJECUCIÓN DEL PROYECTO "MEJORAMIENTO DE VÍAS TERCIARIAS EN BOGOTÁ" CON CÓDIGO BPIN "2018000050020" FINANCIADO CON RECURSOS DEL SISTEMA GENERAL DE REGALÍAS SGR

INFORME DE LAS ACTIVIDADES REALIZADAS EN LA SEMANA DEL 25 AL 29 DE SEPTIEMBRE DE 2023 POR PARTE DEL COMPONENTE DE GESTIÓN SOCIAL.

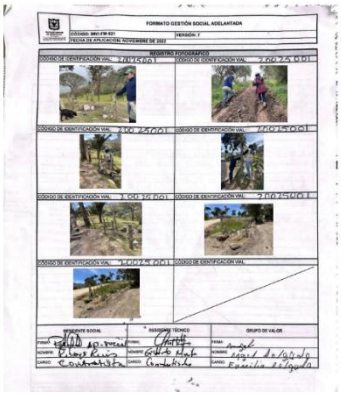
ENTREGA CERCADO 08/09/2023

De acuerdo a estos puntos, se contemplan afectaciones en el predio de Alberto Delgado, donde el cercado perimetral, presenta daño puntual, Para solucionar el percance la unidad ejecutora realiza los arreglos pertinentes y se entrega a conformidad al propietario.

METODOLOGÍA: Se realiza entrega a el señor Albeiro Delgado de cercado afectado ubicada en la abscisa K2+00 con CIV 20025001 Predio afectado por la intervención de la malla vial.

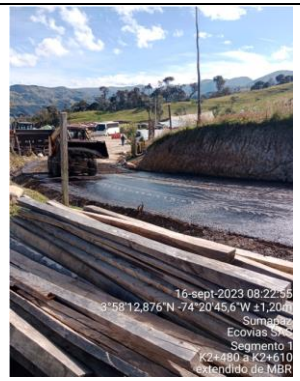
Imprimación de base granular para extendido de MBR entre abscisas k2+480 y k2+610
