TIG-MEM-103

REFERENCIA: INTERVENTORIA INTEGRAL AL CONTRATO DE EJECUCION DE LAS OBRAS DE ADECUACIÓN, MEJORAMIENTO Y MANTENIMIENTO CORRECTIVO DE LAS PLANTAS FÍSICAS, ASÍ COMO LA ADECUACIÓN Y/O MEJORAMIENTO DE COMEDORES ESCOLARES DE LOS COLEGIOS DISTRITALES Y LA EJECUCIÓN DE OBRAS MENORES QUE PERMITAN LA ATENCIÓN DE EMERGENCIAS Y QUE GARANTICEN EL FUNCIONAMIENTO DE LA INFRAESTRUCTURA EN LOS COLEGIOS DISTRITALES Y SEDES ADMINISTRATIVAS, CON EL FIN DE ATENDER LOS REQUERIMIENTOS Y NECESIDADES EN TÉRMINOS DE INFRAESTRUCTURA FISICA PARA LA PRESTACIÓN DEL SERVICIO EDUCATIVO – GRUPO 8

ASUNTO: SOLICITUD DE APROBACIÓN ACTA DE COBRO PARCIAL DE INTERVENTORIA No.2

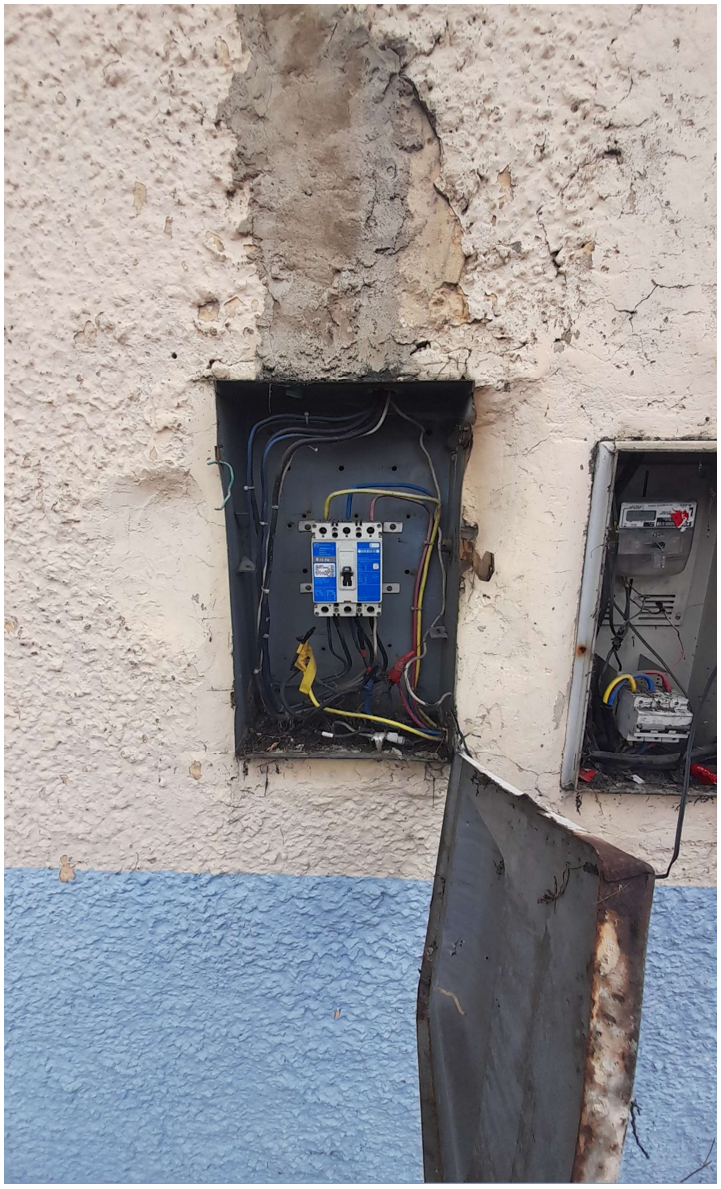
Fotografía: # 4. Tableros medidores de Energía (ENEL CODENSA). No cuentan con seguridad para evitar la manipulación. Están llenos de suciedad.

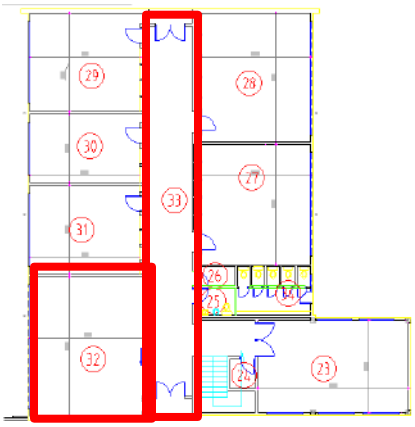
imagen 23. Demolición placa de piso en corredor 33 y aula 32 edificio 2

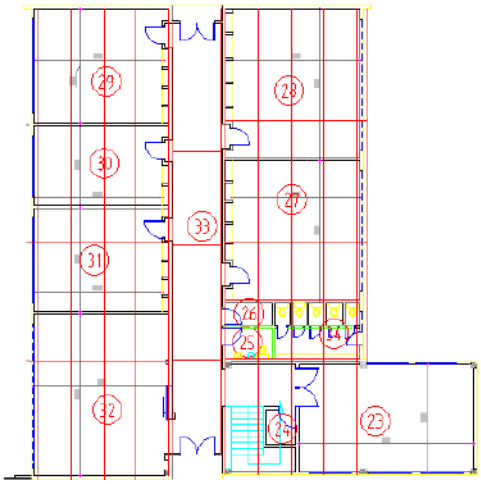
imagen 27. Mantenimiento de cerchas existentes en edificio 2, piso 1 Colegio Restrepo Millán Sede B Isabel II de Inglaterra

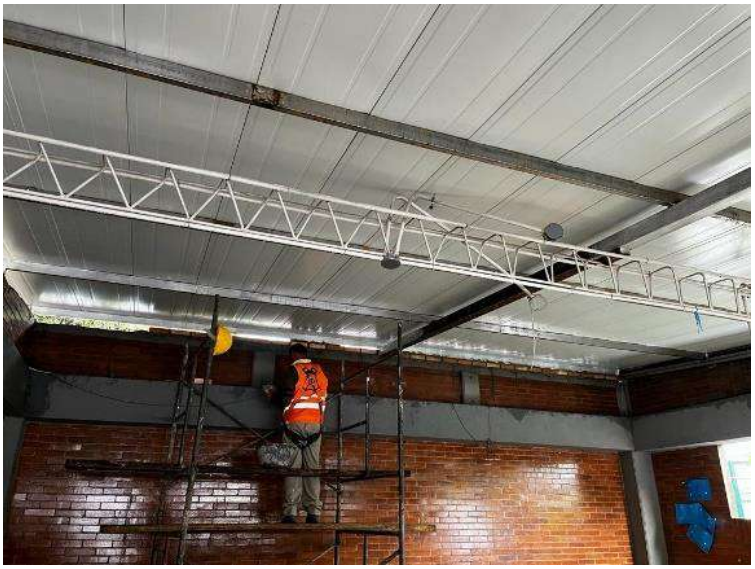
Imagen 39. Suministro e instalación de estructura metálica.

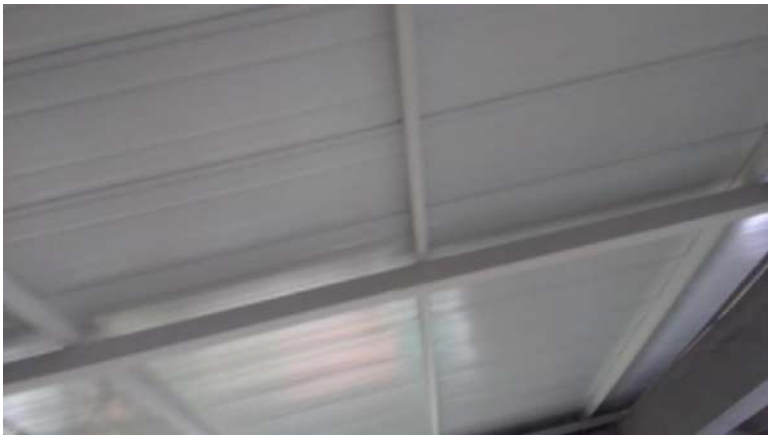
Imagen 40. Pintura sobre estructura.

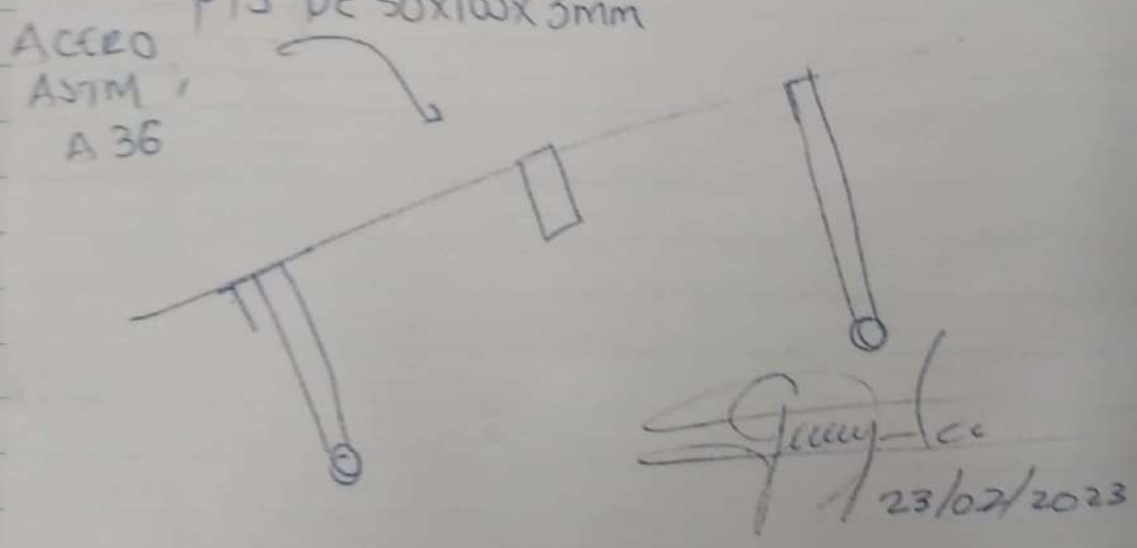
2da opcion SIN MODIFICAR CERCHA
SE INSTALA PTS ADICIONAL ENTRE CERCHAS

Esto sirve para fijar perimetralmente la teja sin tener que realizar mayores ajustes a la inclinación que tiene la cercha.
