Fecha: 2023-11-23 | **ILE No. 1558/2023**

Muestra: ILE 1558/2023-001/002 BANDERA INTERIOR DE COLOMBIA CON ASTA, BASE, MOHARRA Y MOÑO

Fecha: 2023-11-23 | **ILE No. 1559/2023**

Fecha: 2023-11-23 | **ILE No. 1560/2023**

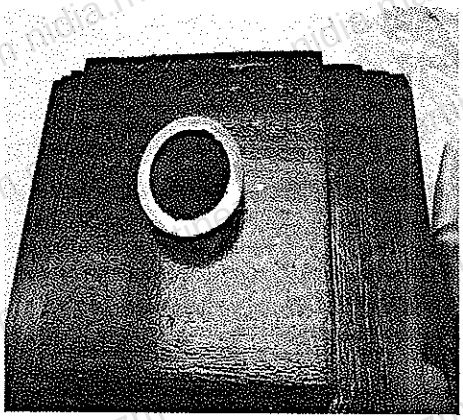
AE1

AE1: Las muestras evaluadas no son conformes con el numeral 2.2.1 Banderas para interior Asta, toda vez que deben poseer en el extremo inferior un regatón metálico, y las muestras no lo poseen.

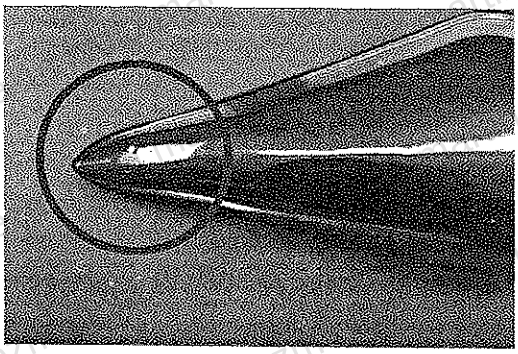
AE4

AE4: Las muestras evaluadas no son conformes con el numeral 2.2.11 Banderas Nacional de la República de Colombia tricolor nacional, toda vez que no presenta la tilde.

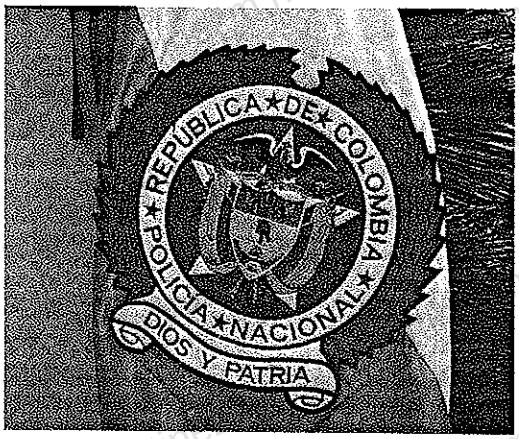
AE1

AE1: Las muestras evaluadas no son conformes con el numeral 2.2.1 Banderas para interior Escudo, toda vez que lo presentan inclinado al lado derecho vista de frente al evaluador.

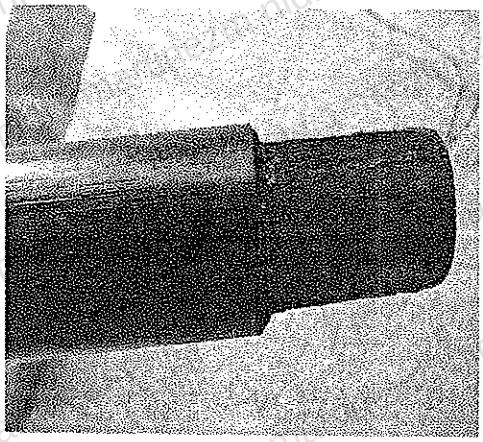
AE2

AE2: Las muestras evaluadas no son conformes con el numeral 2.2.1 Banderas para interior Asta, toda vez que deben poseer en el extremo inferior un regatón metálico, y las muestras no lo poseen.

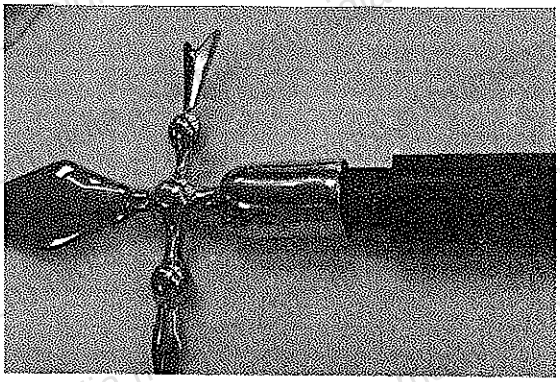
AE5

AE5: Las muestras evaluadas no son conformes con el numeral 2.2.4 Acabado, toda vez que presenta lo siguiente:

- La moharra o landa presenta manchas y picaduras
- La bandera presenta marras,
- La muestra No. 001 Moharra, presenta un punzón interno afectando la funcionalidad.
- La muestra No. 002 presenta la moharra el brazo torcido.

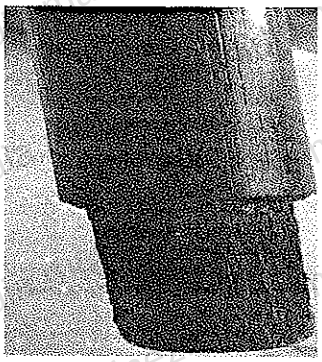
AE1

AE1: Las muestras evaluadas no son conformes con el numeral 2.2.1 Banderas para interior Asta, toda vez que deben poseer en el extremo inferior acople un regatón metálico, y no lo poseen.

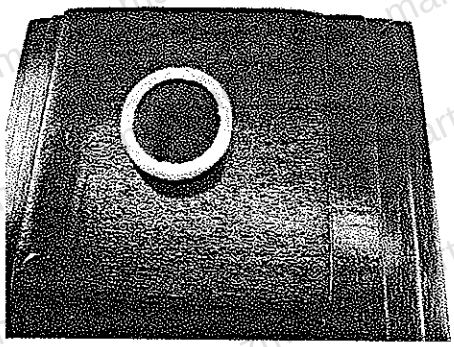
AE3

AE3: Las muestras evaluadas no son conformes con el numeral 2.2.1 Banderas para interior Base, toda vez que presentan insertado el regatón que no es exigido por la ET-PN 136 A3.

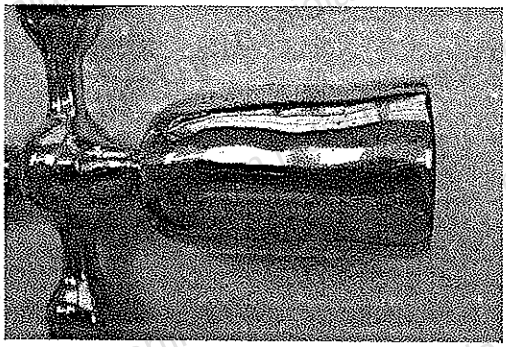
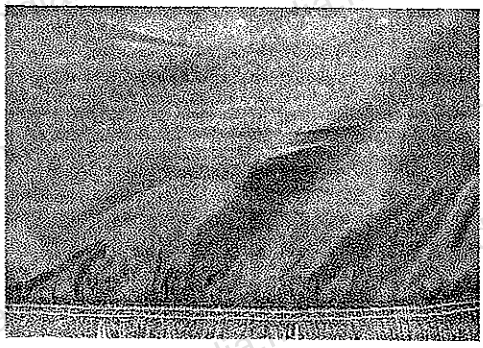
AE4

AE4: Las muestras evaluadas no son conformes con el numeral 2.2.4 Acabado, toda vez que presentan lo siguiente:

- Presentan marras alrededor del escudo.
- Presentan las moharras o lanzas con manchas y picaduras.
- Presentan rasgaduras sobre el color amarillo y verde.
