INSTITUTO NACIONAL DE MEDICINA LEGAL Y CIENCIAS FORENSES.

INFORME FINAL
(Diciembre 21- Abril 07 de 2023)

CONTRATO 0253-SG-2022, REALIZAR LAS REPARACIONES LOCATIVAS SEDE SECCIONAL META- VILLAVICENCIO DEL INSTITUTO NACIONAL DE MEDICINA LEGAL Y CIENCIAS FORENSES.

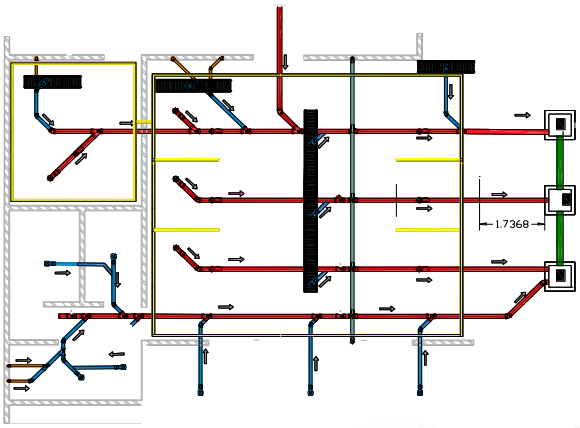
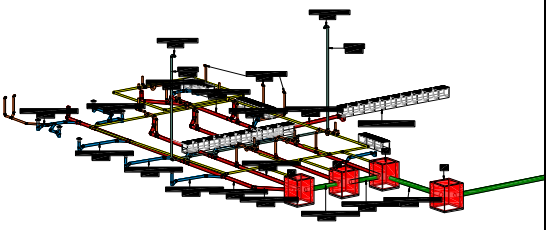
ITEM NP 08 revisión, ajuste y diseño final de redes sanitarias y filtro de drenaje, inclye el diseño de desagües de mesas de necropsias, desagües a cajas, red princpal incluyendo ubicación de redes sanitarias existentes de acuerdo con los niveles encontrados en la excavación, al diseño propuesto por la entidad y a las características del lugar.

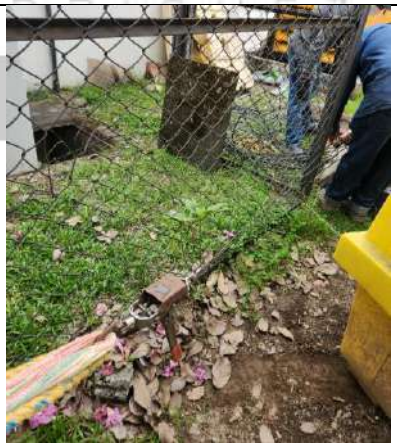
ITEM NP 23 Conexión de Poceta de Mesa de Necropsias en tubería PVCS de 2" de diámetro, desmontable, incluye tubería PVCS hasta 2 ml, accesorios PVC, unión universal roscada, conexiones a sosco metálico existente, elementos y materiales necesarios para su correcta ejecución

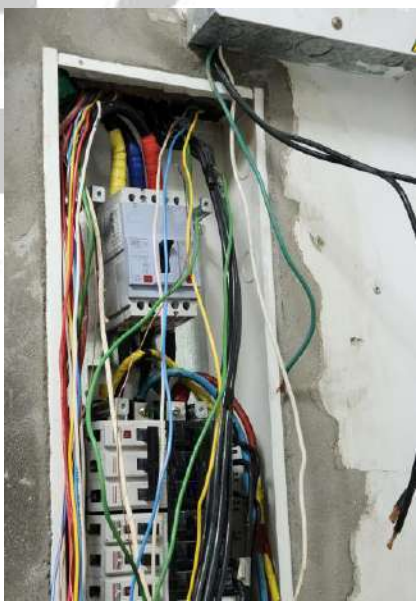
ITEM NP 41 Suministro, instalación y puesta en servicio de Tablero de Distribución Trifásico enchufable para 42 Circuitos con espacio para totalizador, 225A, barraje de neutro, barraje de tierra, puerta y chapa; (incluye elementos consumibles para su correcta instalación, empotrado o sobrepuesto).

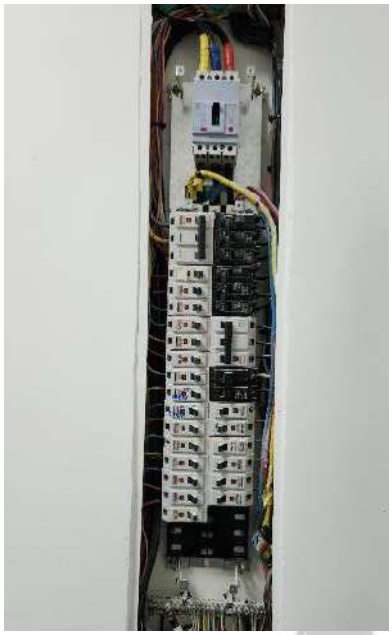
ITEM NP 42 Suministro e Instalación de Breaker Industrial regulable en caja moldeable con disparador de sobrecarga 112-160A, 36KA. (incluye accesorios de instalación, terminales, cinta termoencogible y accesorios de fijación).

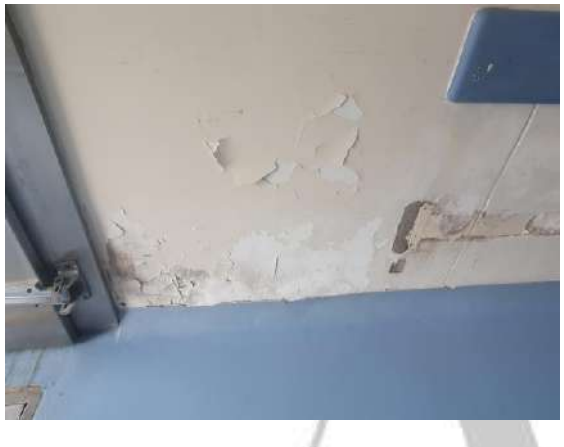
CUARTO DE ALMACENAMIENTO DE SUSTANCIAS QUIMICAS: Se recomienda a la entidad realizar el almacenamiento de sustancias químicas de acuerdo a las indicaciones reglamentarias con el fin de evitar el contacto de estas con el tablón instalado y muros y así prolongar la vida útil de los mejoramientos realizados, ya que previo al inicio de actividades se pudo observar la corrosión del piso existente y muros.
