Referencia: contrato de obra Pública No. 1571-2022" MEJORAMIENTO DE LAS CONDICIONES DE INFRAESTRUCTURA DE LAS AULAS DE PRIMERA INFANCIA EN LAS SEDES EDUCATIVAS DE LA ZONA NORTE DEL DEPARTAMENTO DEL HUILA

GOBERNACION DEL HUILA SECRETARIA DE EDUCACION ACTA DE SOCIALIZACIÓN

1. **IE SAN JOAQUIN SEDE EL DIAMANTE - MUNICIPIO SANTA MARIA**

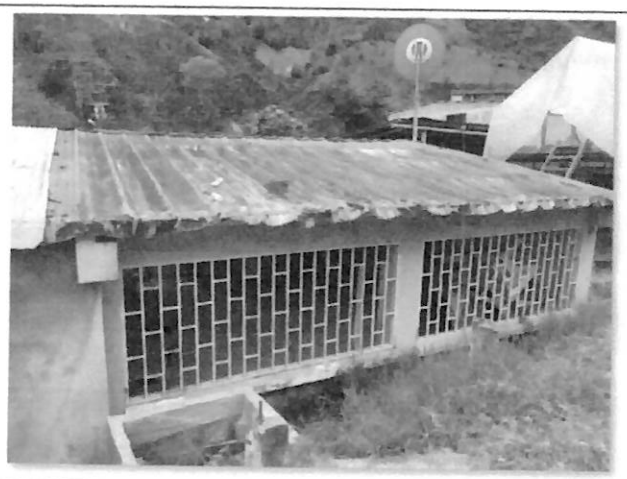
- Desmonte de cubiertas (Termoacústica en mal estado parte por golpe de balones).
- Instalación de tableros eléctricos según se requieran.
- Suministro e Instalación de Salida toma corriente doble 110v

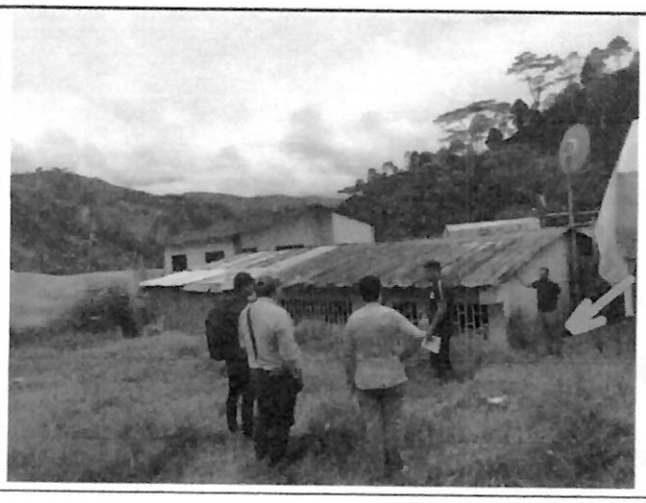
- La cubierta del salón que da hacia el polideportivo está expuesta constantemente a golpes por los balones lanzados desde ahí y la gente se sube constantemente a ella para recuperar los balones, es necesario aclarar para que la institución debe tomar las medidas que garanticen la estabilidad y durabilidad de la cubierta.

- Otra situación encontrada está en el talud que da contra el salón por la parte lateral que colinda con un vecino y posterior del salón (polideportivo), se observa que el vecino ha realizado relleno contra la pared lateral de tal modo que se presentan empujes hacia el muro lateral y en condiciones de terreno saturado de agua se ejerce mayor presión y condiciones de humedad que implicaría el deterioro de la superficie del muro interior, ante cualquier arreglo que se realice en el aula.
