OBJETO: "ADECUACIÓN DE LA CUBIERTA DEL AULA GALI DE LA ESCUELA NORMAL SUPERIOR CRISTO REY"

INFORME DE INTERVENTORIA DE ACTIVIDADES DE OBRA No. 2

CONTRATO DE OBRA No. CO1.PCCNTR.5337179

CONTRATISTA: SERVIVICIL S.A.S
R/L JORGE TRUJILLO

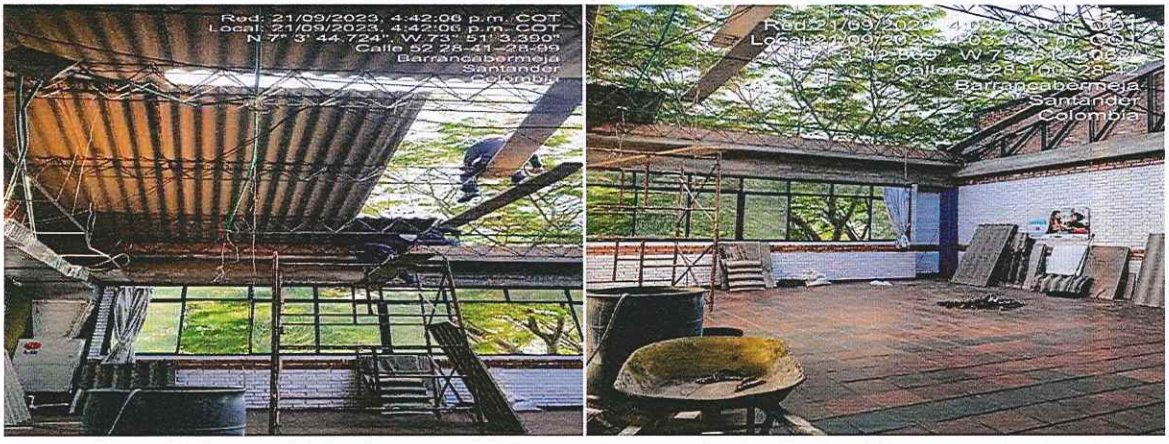
Figura 2. **Desmonte de cubierta**

Se realizó desmonte de cubierta existente en fibro cemento de forma manual cumpliendo con todas las normas de trabajo en alturas para proteger la seguridad de los trabajadores que realizaron dicha actividad.

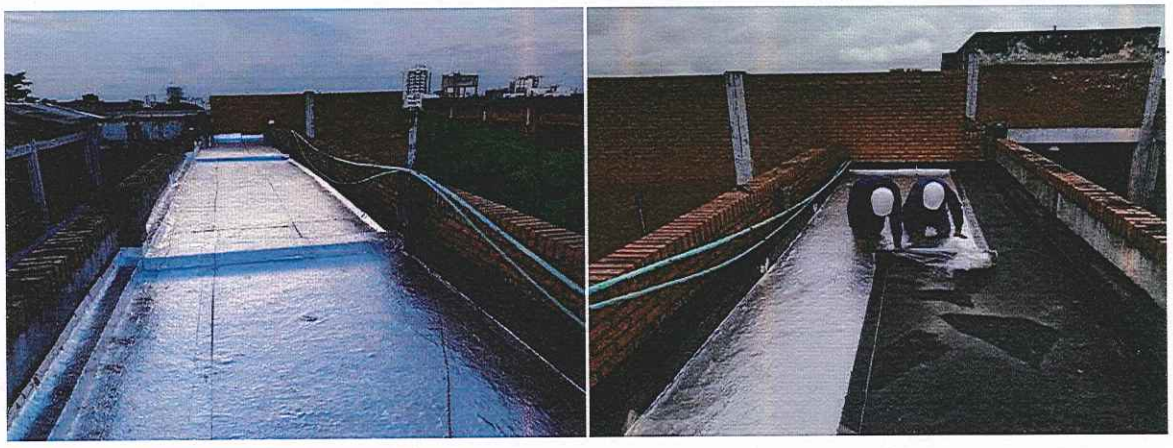
Figura 5. Aplicación de sikafill 12

Se realizo suministro e instalacion de manto fiber glass para la impermeabilización de la placa de pasillo contigua al aula Gali, para evitar si siga presentando la filtración de aguas provenientes de las lluvias que se presentan en el sector.

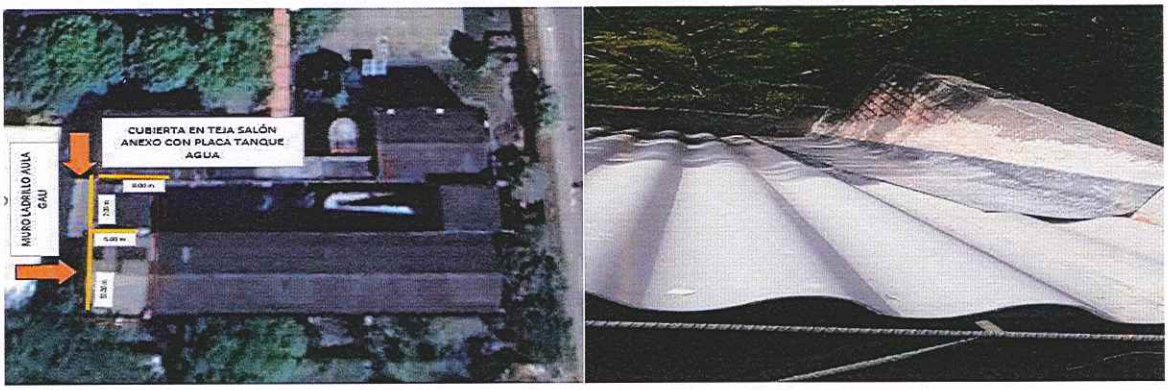
Figura 6. Instalación de flanches

Se realizó suministro e instalación de flanches en lámina galvanizada cal. 24, para evitar que las aguas lluvias se filtren entre muros o paredes colindantes que sostiene el tejado de la cubierta del aula Gali y cubierta contigua al tanque de almacenamiento.

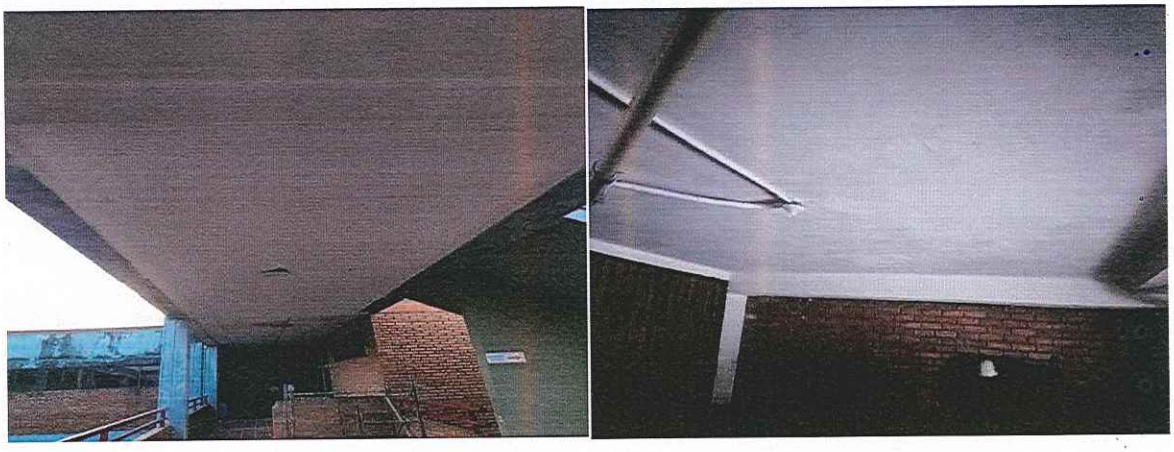
Figura 12. Pintura bajo placa

En esta actividad se procedió aplicar pintura vinilo tipo 2 bajo placa con rodillo de manera homogénea en aquellas áreas indicadas en los planos o en las áreas indicados por la entidad contratista.

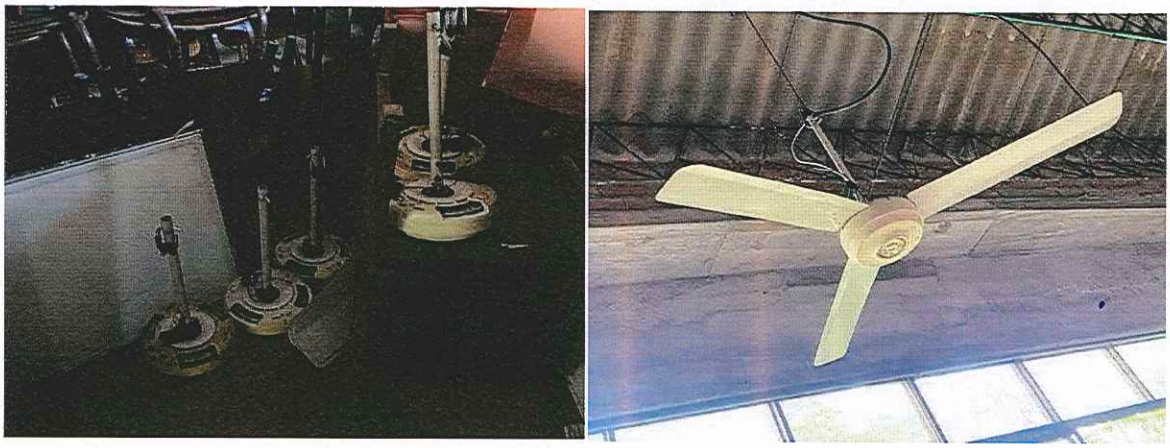
Figura 14. Desmonte de ventiladores

Se procede a realizar desmontes de ventiladores existentes del aula Gali, por parte del personal electrico para luego acopiarlos y entregarla al personal de almacenamiento del colegio.

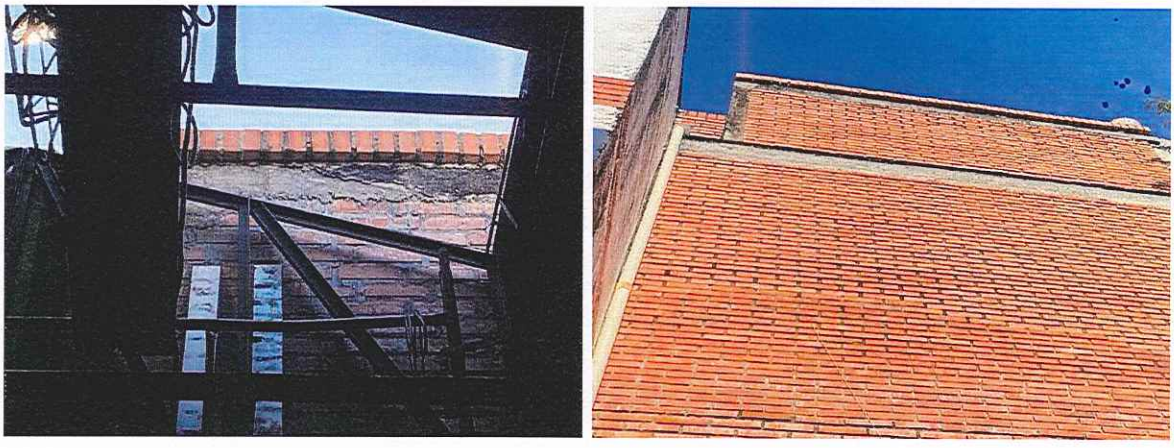
Figura .15. Desmonte de ventiladores

Se suministro e instalo hilada de ladrillo sobre muro de fachada a la vista con el fin de retener el agua que cae directamente proveniente de las lluvias y evitar que se filtre por los muros.

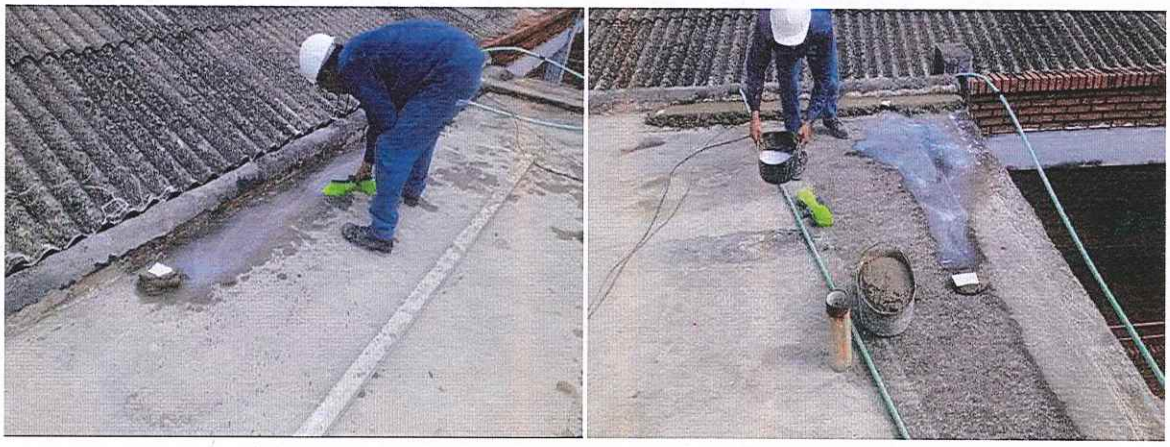
Figura 20. Redistribución de parte electica

Se procedió aplicar aditivo Sika para adherir concreto nuevo a existente con el fin de garantizar la unión entre sí en el area de la placa de tanque de almacenamiento de agua del aula Gali.

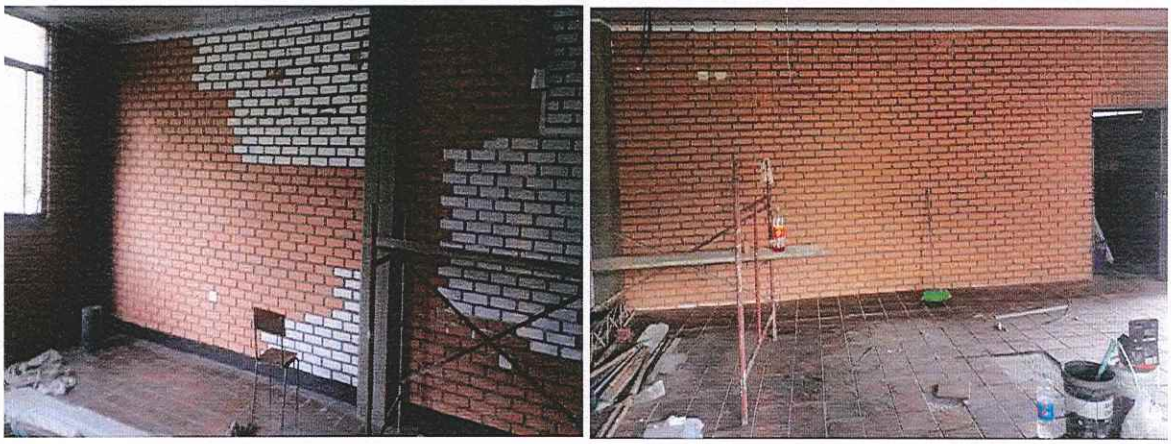
Figura 22. Pintura para muros internos

Se procedió aplicar pintura sobre muros internos en ladrillo existentes del aula Gali para mejorar el aspecto de fachada interna de la misma.

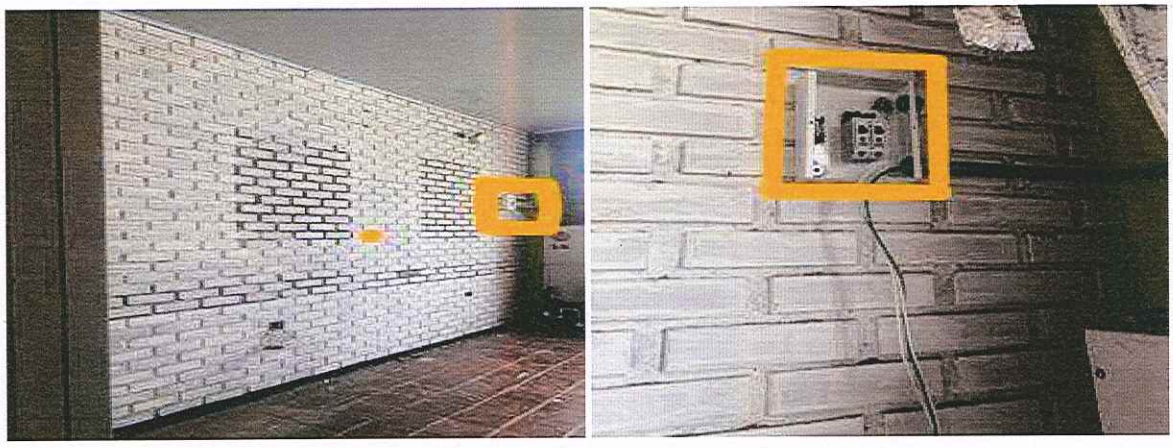
Figura 24. Punto electrico 220 v para aire acondicionado

Se procede a suministra e instalar por parte del personal electrico punto de 220v para conexión de aire acondicionado del aula de Gali.

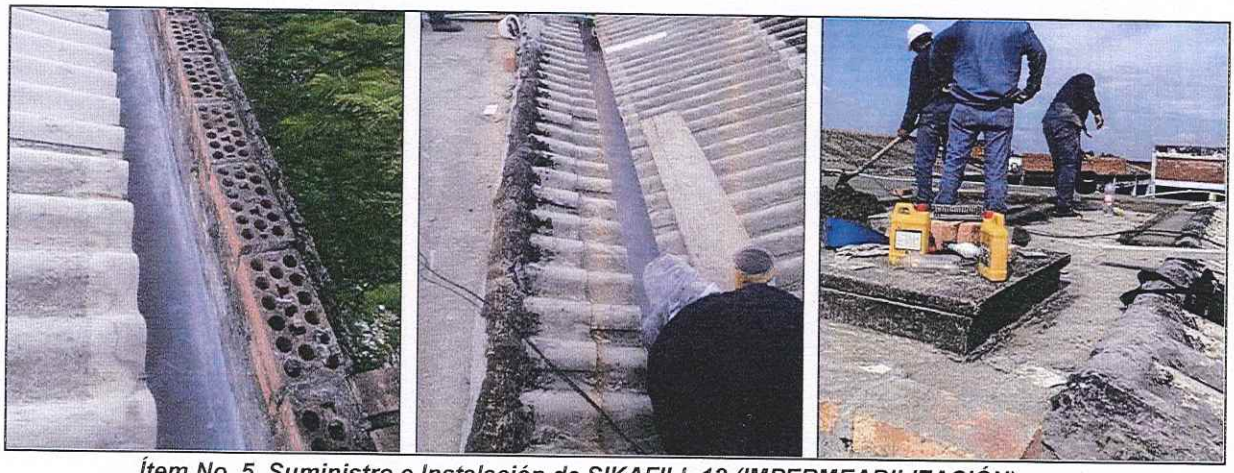
Ítem No. 1. Desmonte de Cubierta en Fibrocemento

Ítem No. 2. Lavado de Placa con Hidrolavadora.

Ítem No. 3. Suministro e Instalación de Cubierta en Teja Ondulada Fibrocemento.

Ítem No. 5. Suministro e Instalación de SIKAFILL 12 (IMPERMEABILIZACIÓN).

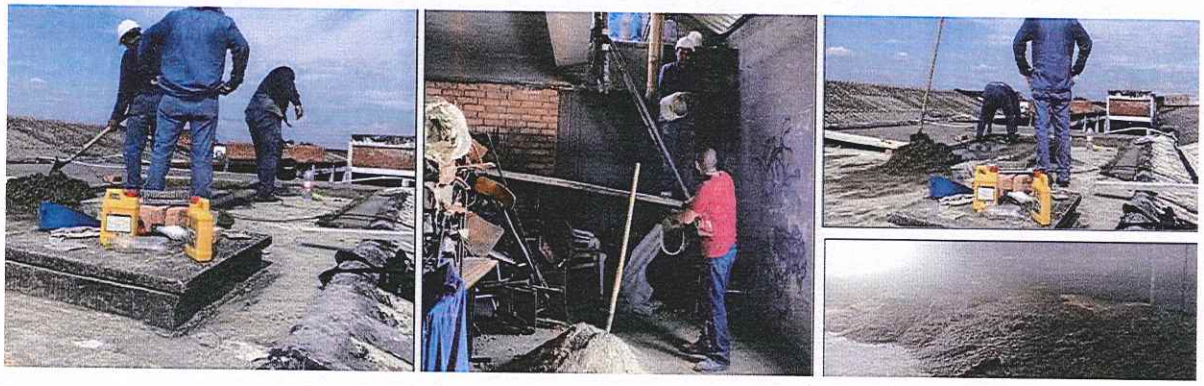
Ítem No. 7. Suministro e Instalación de Tensores de Cubierta.

Ítem No. 10. Realce en Pisos en Concreto de 2500 psi (e= 8 CM).

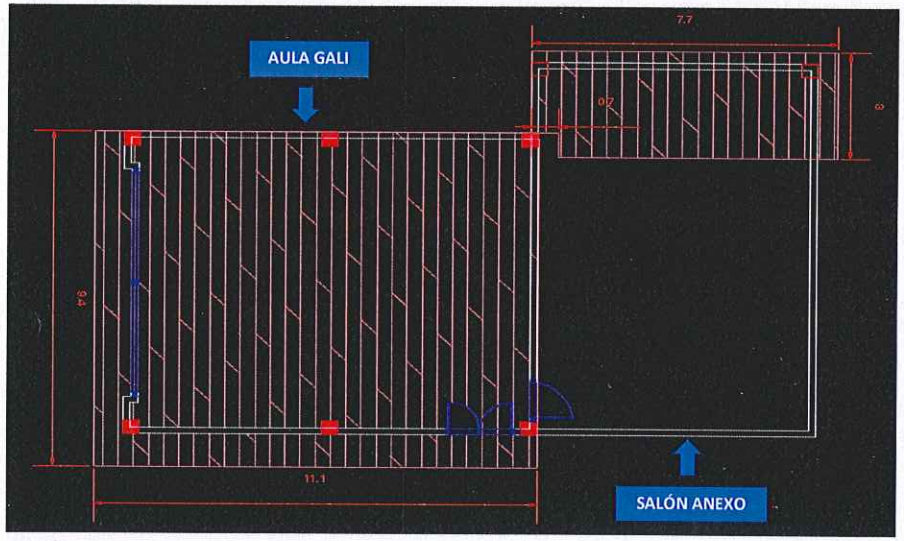
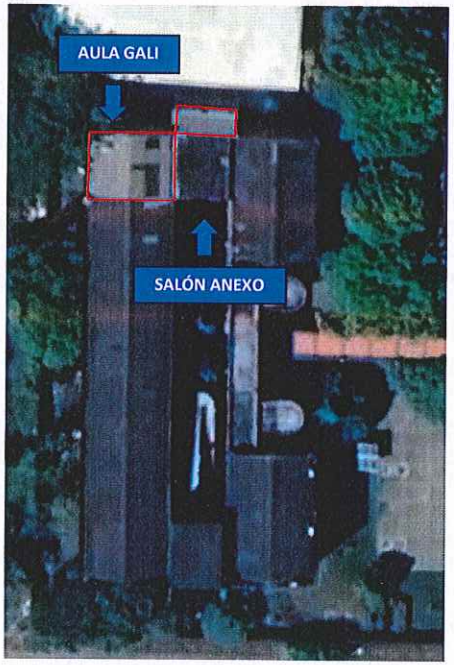
ITEM	1,00	DESCRIPCIÓN	DESMONTE DE CUBIERTA EN FIBROCEMENTO	UNIDAD	M2

ÁREA DE CUBIERTA EN TEJA DE FIBROCEMENTO

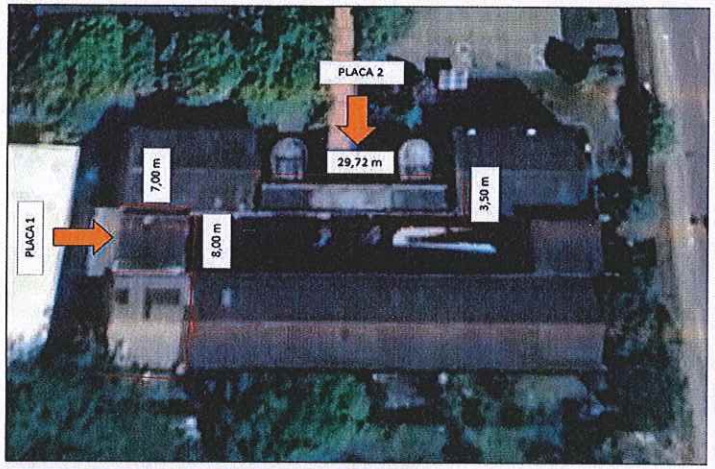
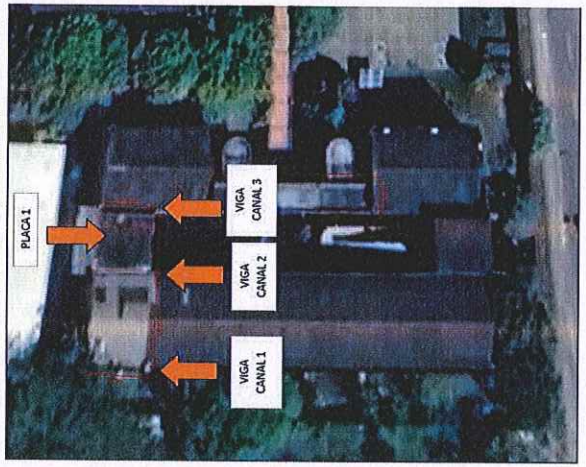
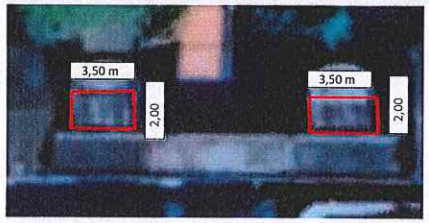
ITEM	2,00	DESCRIPCIÓN	LAVADO DE PLACA CON HIDROLAVADORA	UNIDAD	M2

PLACA DE ESCALERAS

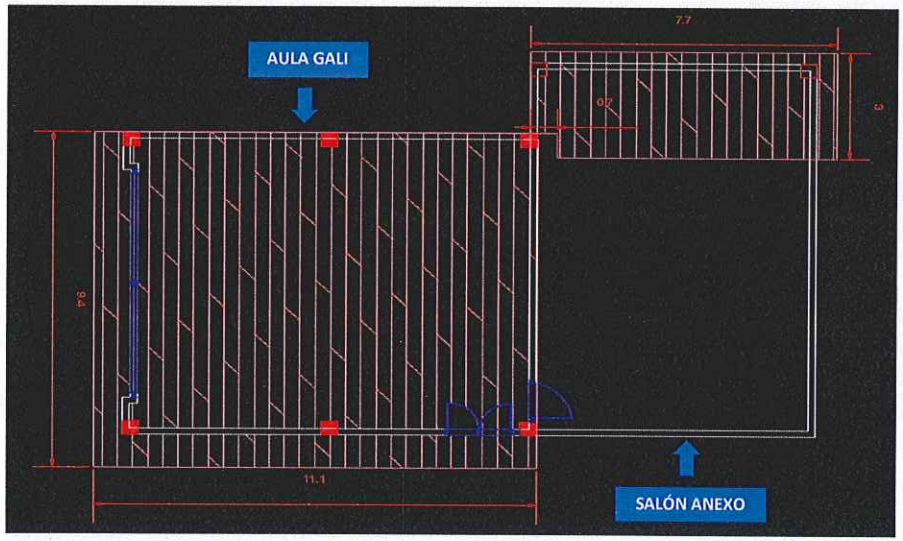
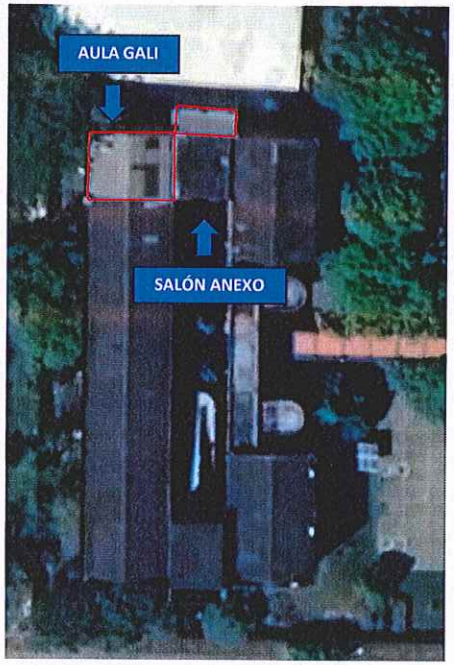
ITEM	3,00	DESCRIPCIÓN	SUMINISTRO E INSTALACION DE CUBIERTA EN TEJA ONDULADA FIBROCEMENTO	UNIDAD	M2

ÁREA EN TEJA DE FIBROCEMENTO
