INFORME DE OBRA	
PERIODO DE EJECUCIÓN: DEL 20 DE SEPTIEMBRE DEL 2023 AL 08 DE OCTUBRE DEL 2023	
CONTRATO DE OBRA 2273 DEL 07 DE SEPTIEMBRE DE 2023	
DATOS DEL CONTRATISTA	
NOMBRE DEL CONTRATISTA	TEMÍSTOCLES SUAREZ RODRÍGUEZ
No. DE IDENTIFICACIÓN	6.763.569
DIRECCIÓN	CARRERA 70C # 80-48
TELÉFONO/CELULAR	3003300135
EPS	FAMISANAR
FONDO DE PENSIONES	NO APLICA - PENSIONADO
CUENTA BANCARIA	*009870003358*
TIPO DE CUENTA	AHORROS
BANCO	DAVIVIENDA
DATOS BÁSICOS DEL CONTRATO	
OBJETO DEL CONTRATO	SC-096 CONTRATAR LA RESTAURACIÓN DE LOS MURALES "LAS LAVANDERAS Y EL MOHÁN", "EL SUEÑO Y EL ESUEÑO" y "COSECHA DE ILUSIONES" UBICADOS EN LA BIBLIOTECA SOLEDAD RENGIFO DE LA CIUDAD DE IBAGUÉ
PLAZO DE EJECUCIÓN (INCLUYENDO PRÓRROGAS Y/O SUSPENSIONES)	CINCUENTA (50) DÍAS CALENDARIO
VALOR TOTAL DEL CONTRATO (INCLUYENDO ADICIONES)	CIENTO OCHENTA MILLONES QUINIENTOS OCHO MIL CUATROCIENTOS OCHENTA Y OCHO PESOS CON CUARENTA Y CINCO CENTAVOS ($180.508.488,45) M/CTE.

3. Realizar las intervenciones de los bienes muebles de interés cultural LA RESTAURACIÓN DE LOS MURALES "LAS LAVANDERAS Y EL MOHÁN", "EL SUEÑO Y EL ENSUEÑO" Y "COSECHA DE ILUSIONES" UBICADOS EN LA BIBLIOTECA SOLEDAD RENGIFO DE LA CIUDAD DE IBAGUÉ de

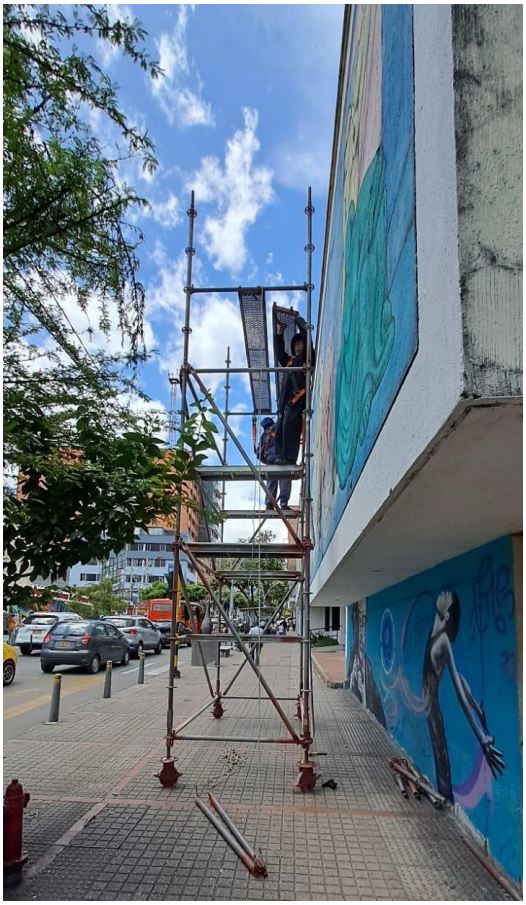
Fotografía 1, 2 y 3 Proceso de armado e instalación de andamio certificado

La actividad comprendió el alquiler, montaje, desmontaje y trasporte de andamios multidireccional certificado fabricados en acero estructural galvanizado cumpliendo con los requerimientos de la resolución 1409 de 2012 del Ministerio de Protección Social. A través de estos se garantiza un espacio de trabajo seguro, siendo estos unas estructuras versátiles, practicas, que permiten la ejecución de múltiples funciones y se adaptan según las dimensiones de los espacios.

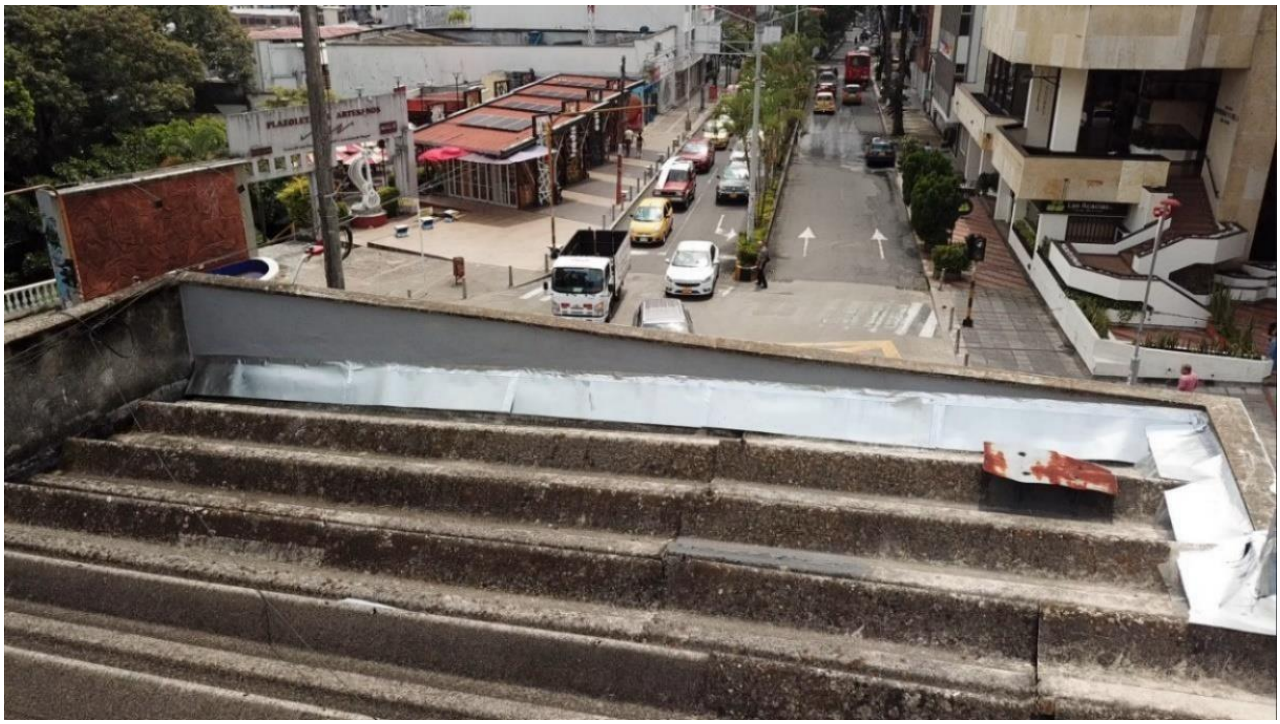
Al realizar la inspección de la zona perimetral de la fachada se observaron láminas de flanche incompletas, agarradas con puntilla, no embebidas, cinta asfáltica caída y de igual manera separaciones entre las láminas y el muro que las apoya, lo cual permite paso de agua al interior de la cubierta. Adicionalmente el muro de apoyo se encontraba en avanzado estado de deterioro.

Fotografía 11, 12, 13, 14, 15 y 16 Reparaciones en zona perimetral de fachada y canal

- Se realiza el retiro de láminas antiguas sobre toda la longitud a intervenir.
- Se retiro el pañete dañado y desprendido del muro de apoyo.
- Limpieza general de la zona como sobrantes de materiales retirados y basura
- Aplicación de mortero de pañete en toda el área del muro bajo de apoyo.
- Cortes con pulidora en el muro de apoyo para encaje de lámina en adherencia del muro bajo.
- Cortes y dobleces de lámina para pestaña adherida al muro bajo de apoyo.
- Encaje de pestaña de la lámina y sellado de adherencia con mortero de pega y sellante Sikaflex construction.
- Aplicación de sikafill para impermeabilización de toda la superficie.
- Instalación de malla de zaranda para prevenir nidos de aves
- Instalación de cinta asfáltica en toda la longitud de intervención.

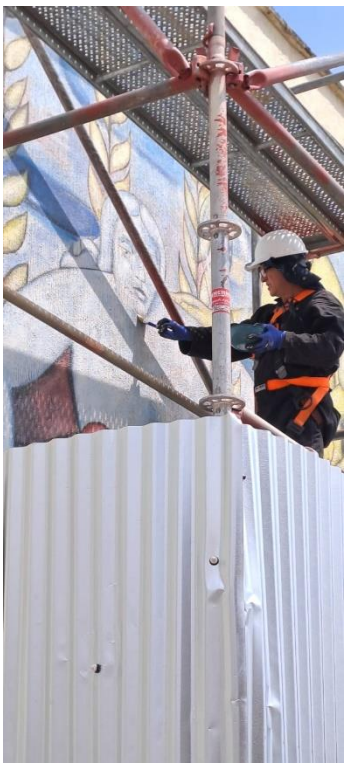
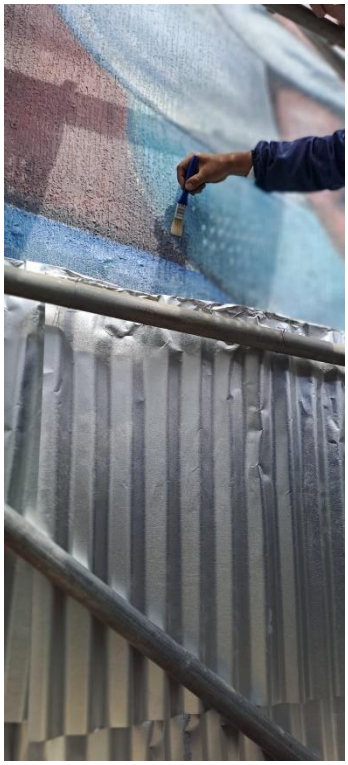
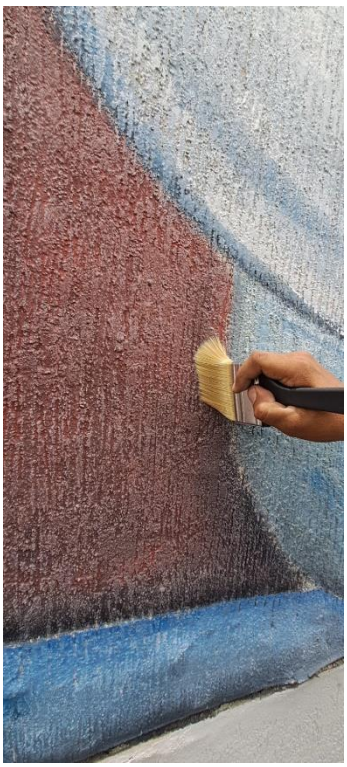
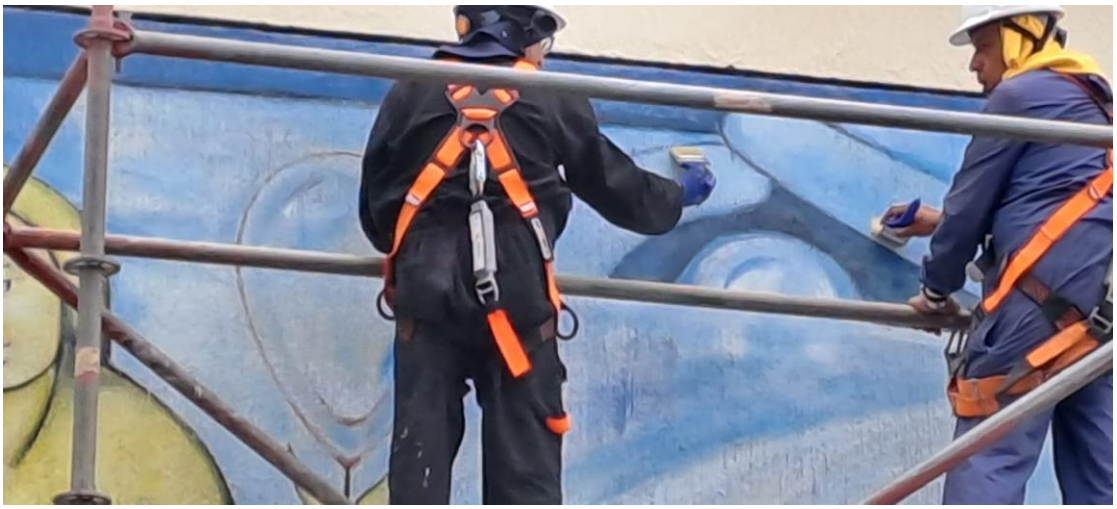
Fotografía 36, 37, 38, 39 y 40 Limpieza superficial en seco y eliminación de manchas

Consistió en la eliminación de la suciedad no consistente acumulada sobre la representación mural identificada como “Cosecha de ilusiones”, se utilizaron brochas anchas de cerda suave, iniciando la eliminación de la suciedad desde la parte superior desplazándose desde un costado hasta otro, descendiendo hasta llegar a la parte baja de las composiciones.

Las brochas utilizadas en esta actividad fueron limpiadas constantemente para evitar que la superficie pictórica se manche por efectos de la acumulación y arrastre de la suciedad acumulada en éstas. En los espacios en donde se presentaron grietas y fisuras, se utilizaron peras de caucho para insuflar aire al interior de las cavidades con el objetivo de eliminar el polvo y suciedad acumulada.

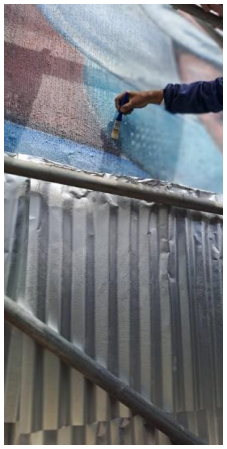
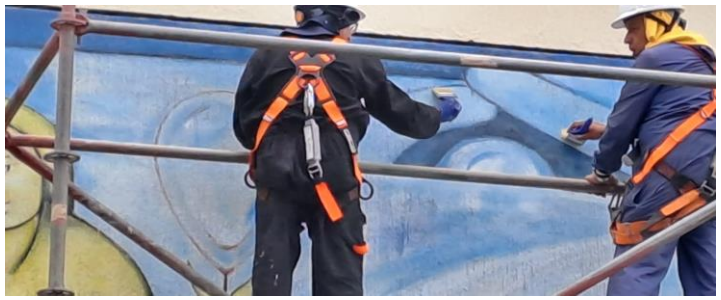
Area para fotografia de evidencia

LOCALIZACION	ALTO	ANCHO	CANTIDAD	TOTAL
Mural Cosecha de ilusiones	4,75	10,23	N/A	48,59
Cantidad ejecutada				**48,59**

ITEM N°	UNIDAD	DESCRIPCION	PERIODO DE CORTE
4	mt2	Limpieza superficial en seco y eliminación de manchas	**SEPTIEMBRE 20 HASTA OCTUBRE 8 DE 2023**
