# ANEXO NO AVANCE DE OBRA -% PROGRAMADO VS % EJECUTADO PERIODO COMPRENDIDO DE 02 DE OCTUBRE A 01 DE NOVIEMBRE DE 2023

| INFORME No. | 1 | PERIODO COMPRENDIDO ENTRE EL | 02 DE NOVIEMBRE DE 2023 | Y EL | 02 DE DICIEMBRE DE 2023 |

| CONTRATO DE INTERVENTORÍA | | CONTRATO DE OBRA | |
|---|---|---|---|
| CONTRATO No.: | 1148 de 2022 | CONTRATO No.: | 1100 DE 2022 |
| CONTRATISTA: | SIGMA INGENIERIA MC S.A.S Nit 901367752-4 R/L JULIAN ANDRES TOVAR PINEDA | CONTRATISTA: | CONSTRUCCIONES RAMIREZ BARON S.A.S - NIT. 900.634.172-4 R.L MANUEL FELIPE |

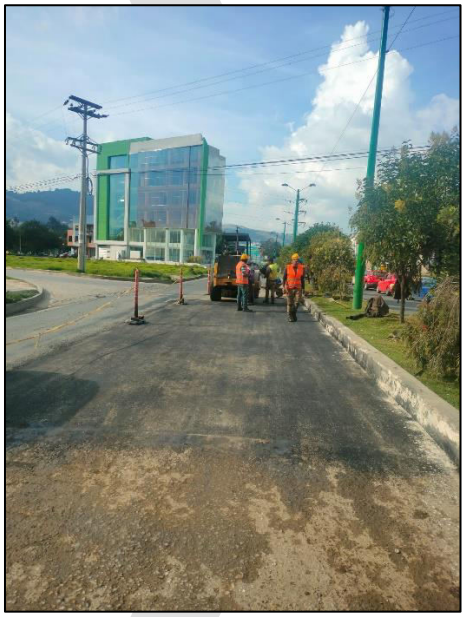
El contratista entregó protectores auditivos, botas de seguridad en caucho, casco, monogafas de seguridad y vestuario, como dotación a sus trabajadores, se verificó que todos los trabajadores tuvieran sus implementos en optimo estado, acto seguido, el que necesitara nuevos elementos se les suministraba.

**Fotografía 1.** personal con dotación.
Fuente: Interventoría
