INFORME SEMANAL

Semana Número: 3 Del: 20 de noviembre de 2023 Al: 26 de noviembre de 2023

ENTIDAD CONTRATANTE	SUPERINTENDENCIA DE NOTARIADO Y REGISTRO	SEDE	OFICINA DE REGISTRO DE INSTRUMENTOS PÚBLICOS DE SAN MARTÍN META	SUPERVISOR	BAYARDO BUSTOS LINARES

REALIZAR LA INTERVENTORÍA TÉCNICA ADMINISTRATIVA, FINANCIERA, LEGAL, AMBIENTAL, CONTROL DE COSTOS Y CONTROL DE PROGRAMACIÓN PARA LAS OBRAS DE MANTENIMIENTO, ADECUACIÓN Y MEJORAMIENTO DE INMUEBLES DONDE FUNCIONAN LAS OFICINAS DE REGISTRO DE INSTRUMENTOS PÚBLICOS. GRUPO 2

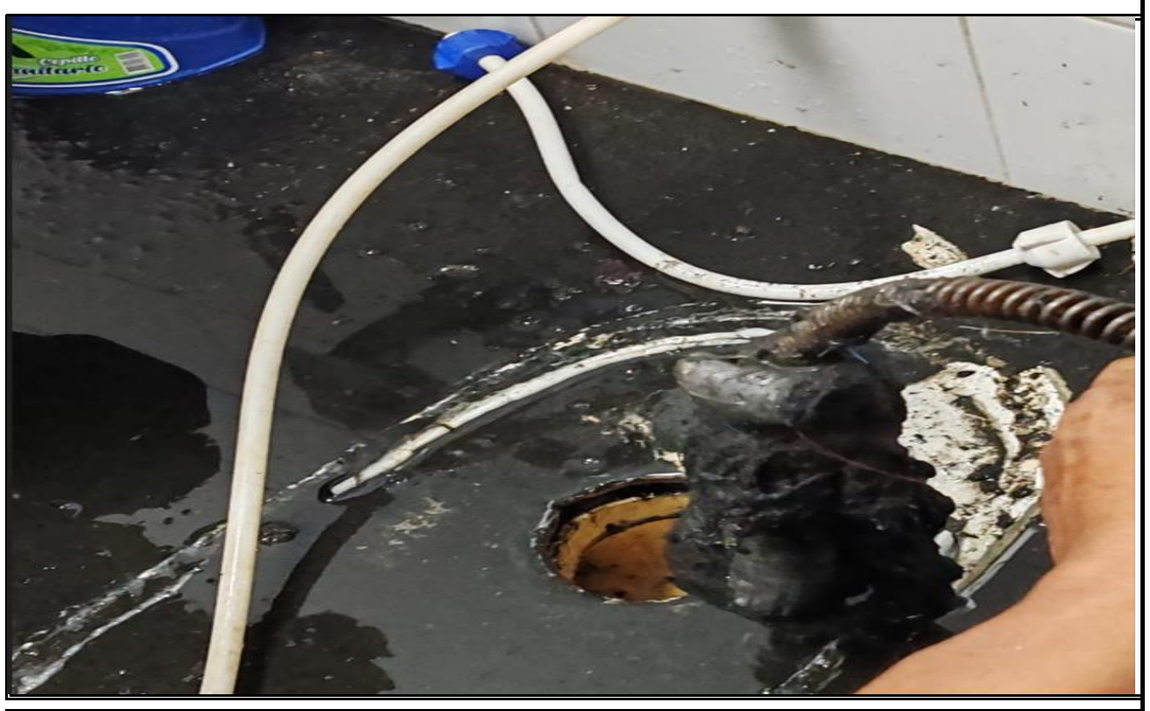
Teniendo en cuenta los compromisos adquiridos la semana anterior, se realiza el proceso de desmonte de aparatos sanitarios, se sondean todas las redes sanitarias, encontrando una serie de obstrucciones provocadas por residuos dejados por personas de manera indebida.

Las redes sanitarias quedan habilitadas parcialmente y se programa una nueva jornada donde se buscará la ubicación de las cajas de inspección, con el fin de realzarlas y dejarlas inspeccionables. Así mismo se va a buscar el destino donde se encuentra ubicada la domiciliaria y con ello evaluar si hay necesidad o no de reubicarla.
