Dirección operativa de gestión de riesgo de desastres – Calarcá

Asunto: Respuesta a solicitud de visita técnica

VISITA TÉCNICA DE INSPECCIÓN OCULAR
Dirección Operativa de Gestión del Riesgo de Desastres

REGISTRO FOTOGRÁFICO	CÓDIGO: RE-SJC-18 VERSIÓN: 01 FECHA: 06-10-2014

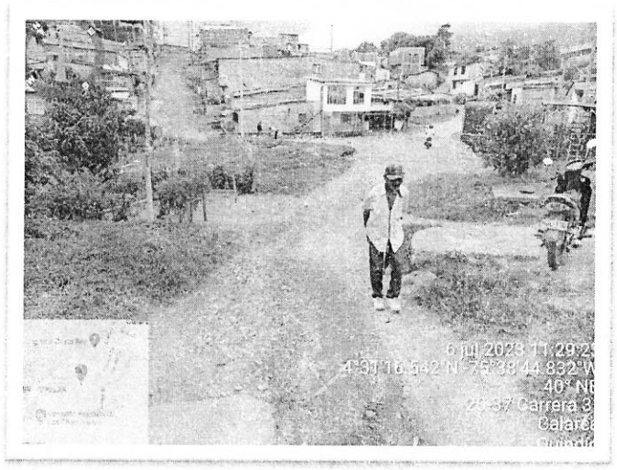
Panorámica del sector

Pendientes pronunciadas

Avda cdad por la IGLESIA CRISTO REY

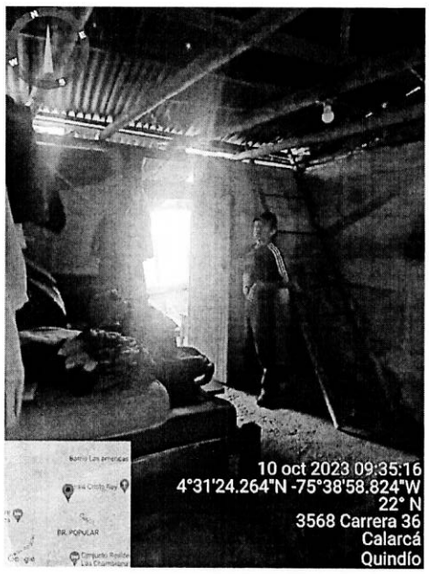
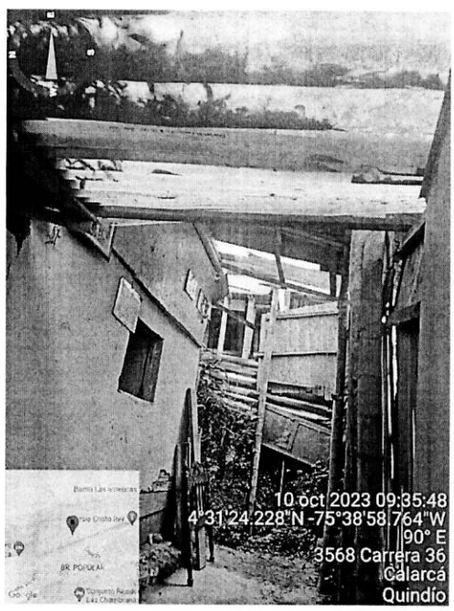
Una casa de un piso cuya estructura es madera, la cual presenta desentechamiento en cocina, alcoba, sala comedor y hall a causa de las fuertes lluvias de los últimos días.

Se realizo visita técnica de Inspección Ocular por parte del Ingeniero Civil contratista Janley Rada Leyva, evidenciando vivienda de un piso construida en madera rudimentaria y cubierta

con tejas deprimidas y de diferentes materiales que fueron desechadas en alcoba y cocina a causa de las fuertes lluvias de los ultimos dias

CIUDAD / LUGAR	CARRERA 27 A No. 30 A – 602 BARRIO VALENCIA CALARCA Q	**FECHA**	10/10/2023
ACTIVIDAD	VISITA TECNICA DE INSPECCION OCULAR DESENTECHAMIENTO VIVIENDA
