Asunto: Solicitud apoyo inspección red de alcantarillado pluvial, urbanización Torres del Parque.

En atención al oficio 1.10.1-2-3 661 radicado el 2 de mayo de 2023 bajo el número interno 20232210015872 la empresa VEOLIA AGUAS DE TUNJA S.A. E.S.P., se permite presentar informe de las actividades llevadas a cabo para atender las solicitudes, relacionadas con la verificación del estado de las redes pluviales de la Urbanización Torres del Parque:

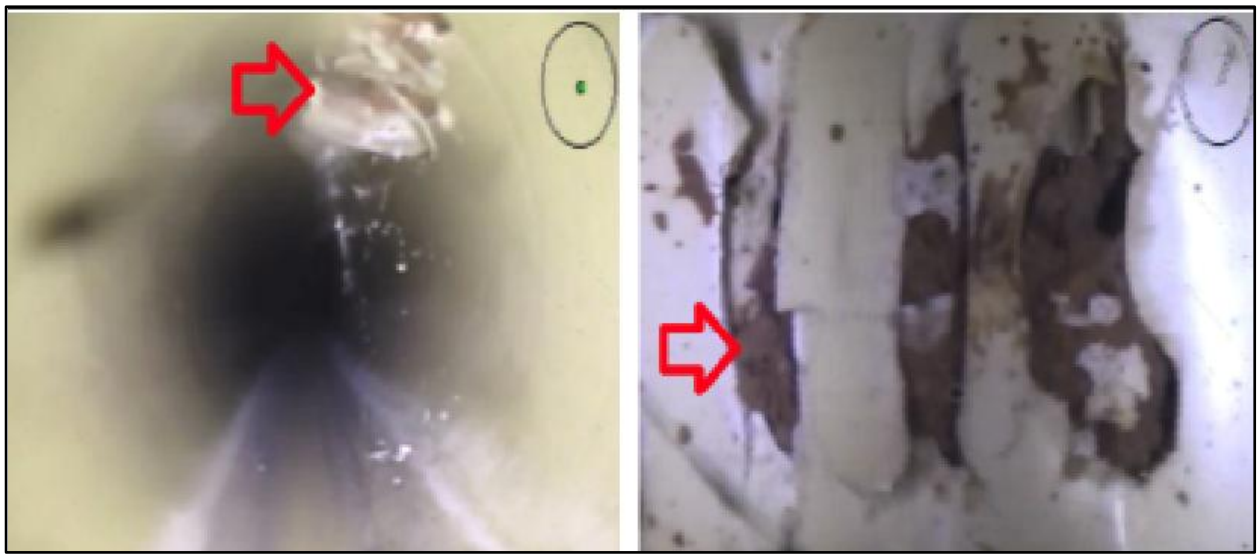
5. Red de alcantarillado pluvial PATLAL10068, orden de trabajo 2023-2687, ejecutada el 8 de mayo de 2023, se realiza inspección con cámara en tubería de 10" (250 mm) PVC en sentido occidente-oriente para verificar estado estructural y operativo, longitud 34.8 metros, a 2.5 metros se encuentra rotura de tubería a las 12 horas, tubería en general en buenas condiciones físicas y operativas.

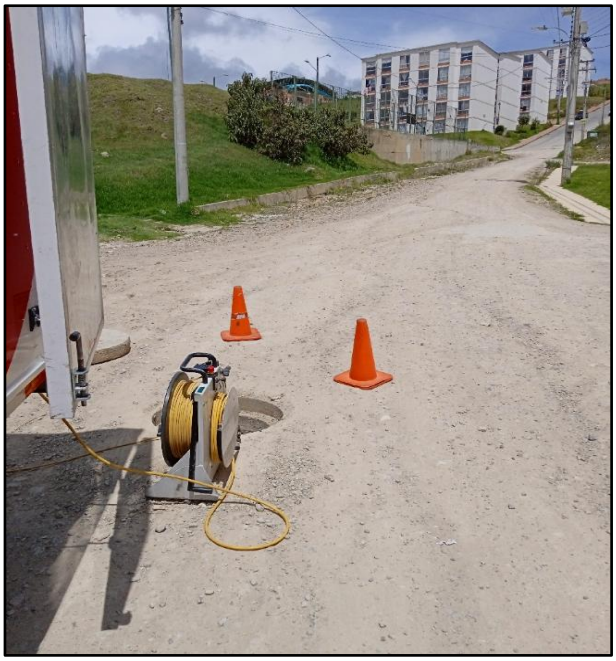
9. Red de alcantarillado pluvial PATLAL10072, orden de trabajo 2023-2691, ejecutada el 8 de mayo de 2023, se realiza inspección con cámara en tubería de 12" (315 mm) PVC en sentido oriente-occidente para verificar estado estructural y operativo, longitud 24.7 metros, tubería en buenas condiciones físicas y operativas.
