| **Asunto** | Cambio Sensor pedal del freno vehiculo Oshkos P19 A GACAS | | |

| Acta Consecutivo No. | FAC-S-2023-088496-AG | Lugar y Fecha | CACOM-6, 16-12-2023 |

| **Asunto** | Trabajos de mantenimiento FASE 2 y 3 vehículos de Bomberos CACOM-6 | | |

| **Asunto** | Mantenimiento Preventivo y Correctivo vehículos ITURRI N°11 y N°12 CACOM-4. | | |

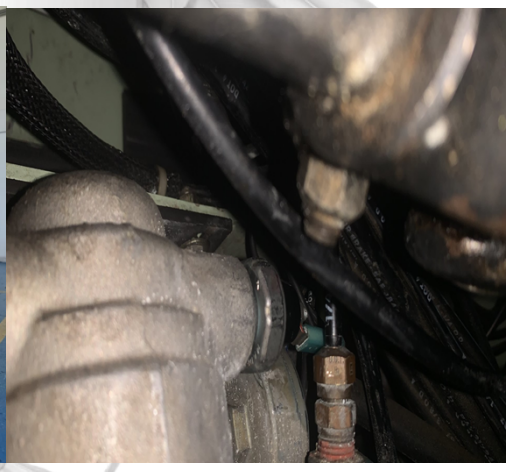
**EVIDENCIA FOTOGRAFICA**

El día 23 de noviembre del presente año se realiza cambio del sensor de aire del pedal del freno del vehículo OSHKOS P19A de matrícula FAC 8H 063 asignado al Grupo Aéreo del Casanare, mencionado sensor presentaba fuga de aire lo que ocasionaba la descarga prematura del sistema neumático de la maquina por lo cual se informa de la novedad y se realizan todas las coordinaciones con el señor T3. CONTRERAS GONZALES CRISTIAN quien es la persona encargada del contrato 034-00-A-COFAC-DILOS-023 quedando corregido el problema.

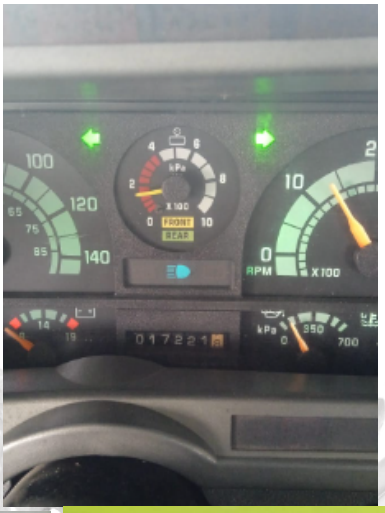
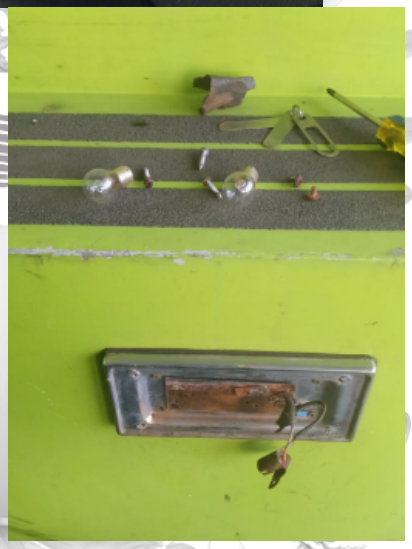
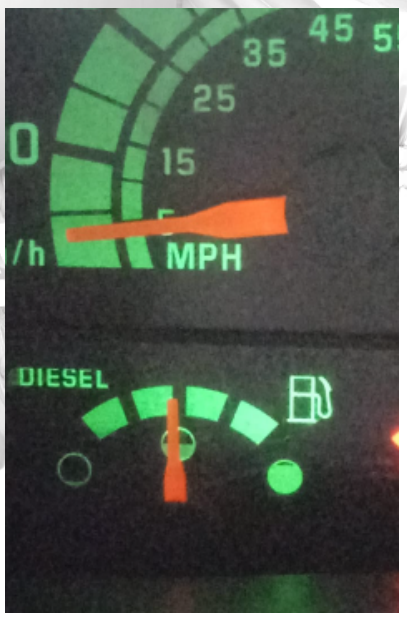
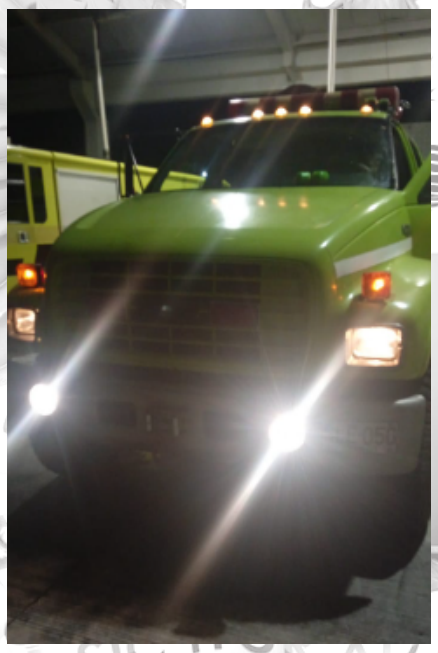
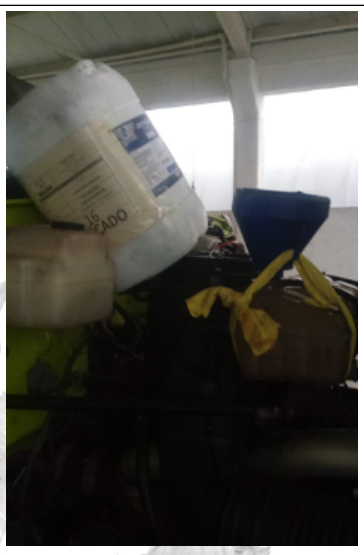
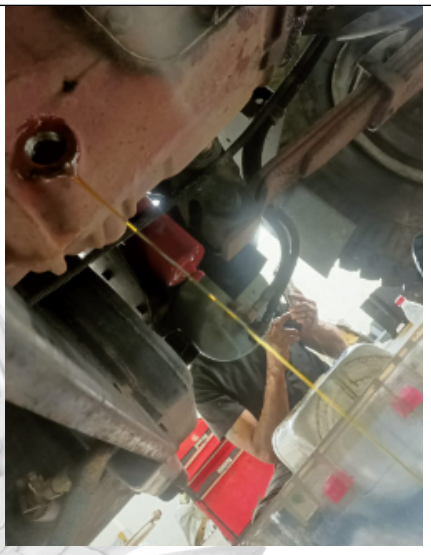
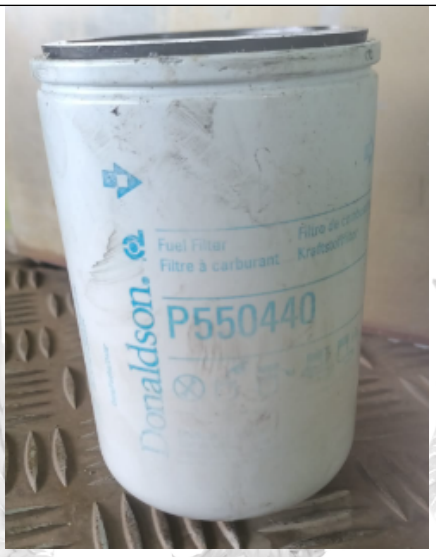
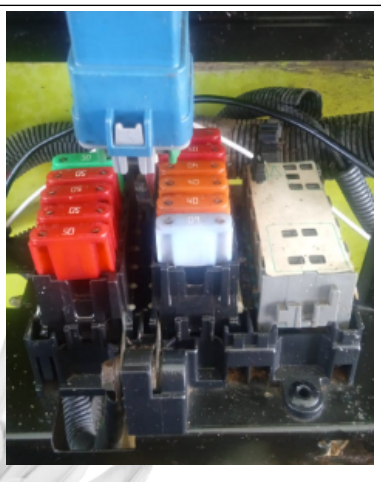
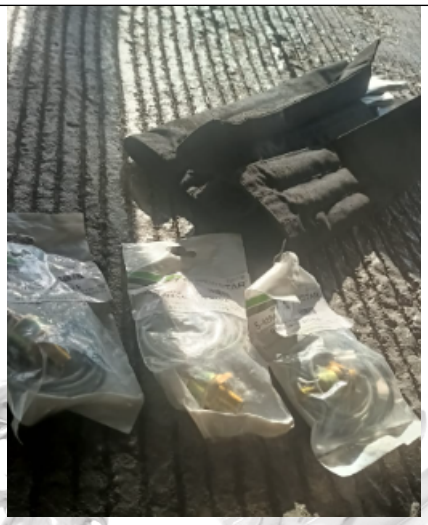
**Datos del vehículo:**
Marca: Chevrolet.
Tipo: Kodiak.
Modelo: 2008.
Registro FAC: 9-6889.
Placa civil: SLE-050.
No. Motor: 9SZ36437
No. Chasis: 9GDP7H1C28B008017.
Kilometraje: 17387
Horas motor: 12150

**Mantenimiento fase 2 vehículo Kodiak**
**De acuerdo a la orden de mantenimiento No. 100323283**

**Mantenimiento fase 3 vehículo Kodiak**

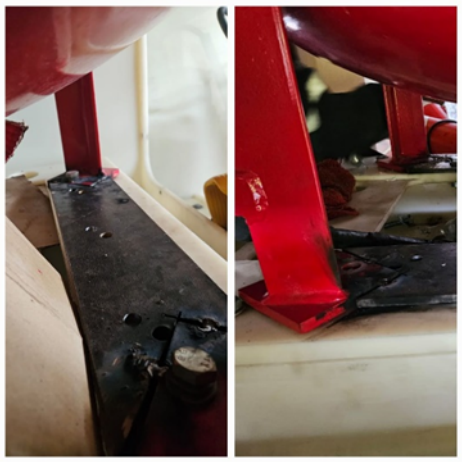
- Cambio y suministro filtro secador de aire.
- Cambio, suministro e instalación de aceite y filtros del motor.
- Cambio, suministro e instalación de los filtros de combustible del motor.
- Cambio, suministro e instalación de los filtros de aire del motor.
- Suministro e instalación de platinas en la base del soporte del agente extintor PQS.
