Formato técnico de visita y/o verificación- control urbanístico		**INFORME TÉCNICO PG-413 - 2023**	
DATOS GENERALES			
FECHA DE VISITA	31 de octubre de 2023	EXPEDIENTE No.	**2022574490101418E**
OBJETO DE LA VISITA	VISITA TÉCNICA VERIFICACIÓN DE OBRAS INSPECCIÓN DE POLICÍA 7D.		
DIRECCIÓN DEL INMUEBLE	**CARRERA 79 A No. 78 – 28**	CHIP	AAA0151MWFZ
NOMBRE PERSONA QUE ATIENDE	GUSTAVO ACOSTA	IDENTIFICACIÓN	80378423
PROPIETARIO DEL INMUEBLE		IDENTIFICACIÓN	
DIRECCIÓN DE NOTIFICACIÓN	**CARRERA 79 A No. 78 – 28**	TELÉFONO

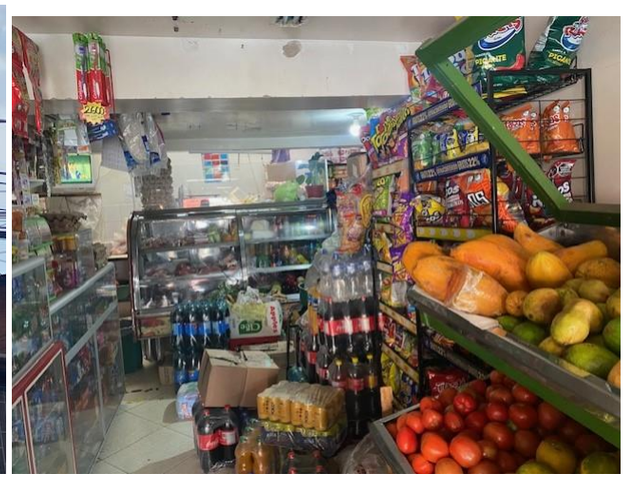
IMAGEN 1: FACHADA.

El área del predio lote es de 61.1m2. Se encontró que se realizó ampliación a tercer y cuarto piso sobre la parte posterior del predio en 31m² por piso. Para un total de 62m2.

El tercer piso se observa en muros con bloque, en frente una ventana para dos habitaciones El cuarto pisos igualmente en muros en bloque cubierta en teja, existen dos vanos en el frente y en el momento de la visita esta área está siendo utilizada como zona de ropas.

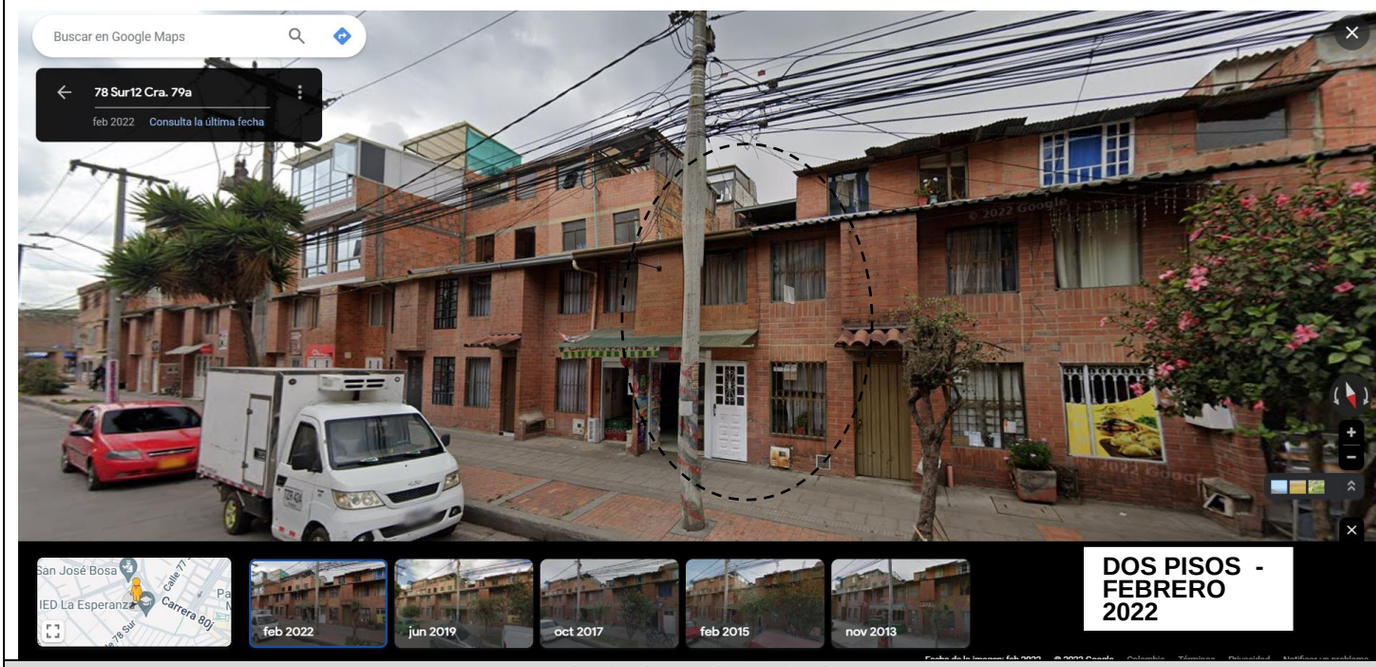
IMAGEN 2:

Con respecto a la vetustez se observa que la construcción en sus dos primeros pisos son muy antiguos de más de 10 años de construcción. La ampliación del tercer y cuarto piso es una construcción nueva a febrero de 2022 aún no se había realizado esta ampliación. Según registro fotográficos en el sector de Google Maps.
