Formato técnico de visita y/o verificación- control urbanístico		**INFORME TÉCNICO PG-416 - 2023**	
DATOS GENERALES			
FECHA DE VISITA	16 de noviembre de 2023	EXPEDIENTE No.	**2022574490100861E**
OBJETO DE LA VISITA	VISITA TÉCNICA VERIFICACIÓN DE OBRAS INSPECCIÓN DE POLICÍA 7D.		
DIRECCIÓN DEL INMUEBLE	**CALLE 50 A Sur No. 89A - 52**	CHIP	AAA0139ETJH
NOMBRE PERSONA QUE ATIENDE	NADIE	IDENTIFICACIÓN	
PROPIETARIO DEL INMUEBLE	COMESTIPICOS COLOMBIANOS SAS	IDENTIFICACIÓN	NIT 9004560826
DIRECCIÓN DE NOTIFICACIÓN	**CALLE 50 A Sur No. 89A - 52**	TELÉFONO

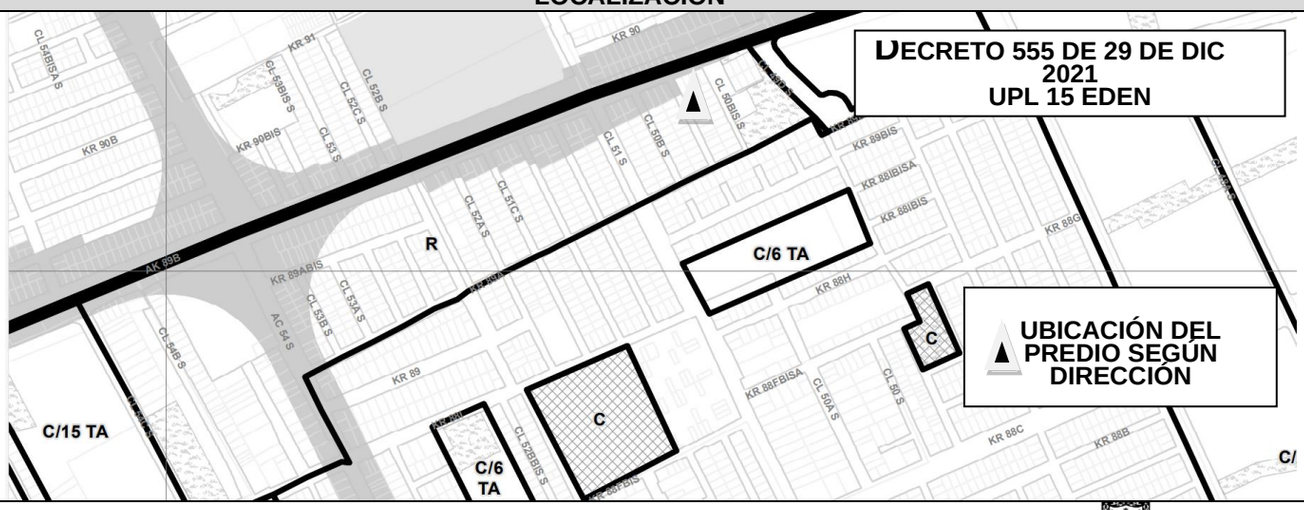
IMAGEN 1: FACHADA.

FOTO ACTUAL –CUATRO PISOS CON CUBIERTA EN TEJA.

Una vez en el lugar de la visita, se observa un predio medianero de cuatro pisos con cubierta en teja el uso es de vivienda, nadie atiende. Por lo que la visita se realiza desde el exterior. El predio se ubica en la Calle 50 A Sur No. 89 A – 52, CHIP AAA0139ETJH. Barrio Brasil de la Localidad 7 de BOSA.

Se observa que el predio tiene un área de lote de 6mx12m=72m2. (área que se verifica con el Certificado Catastral)
El segundo piso tiene de área de construcción de 6mX 12.4m=74.4m2, (mas voladizos 0.40m por calle). El tercer piso es de un área de construcción 6mX12.50m2=75m2, y el cuarto piso de 6mX12.60=75,6m2 área que se encuentra totalmente cubierta,
Esta edificación en cada piso tiene una unidad de vivienda, el cuarto piso el cual se encuentra cubierto con teja metálica donde existe un apartamento.

La construcción en total es de 297m2, Donde el cuarto piso no es legalizable según la norma del sector.
Se verifico en el aplicativo de SINUPOT de la secretaria Distrital de Planeación donde se extrae que el predio cuenta con licencia de construcción No. 11001-1-19-0120 con fecha de ejecutoria 25 de enero de 2019. Al momento de la visita ya está vencida.

En el momento de la visita se observa que la construcción existente está terminada y consolidada, su volumetría es de cuatro pisos con cubierta liviana (teja). Su sistema constructivo en los cuatro pisos es con muros en bloque y placas de entrepiso maciza, estructura con columnas en concreto armado y la cubierta del cuarto piso es en teja metálica.

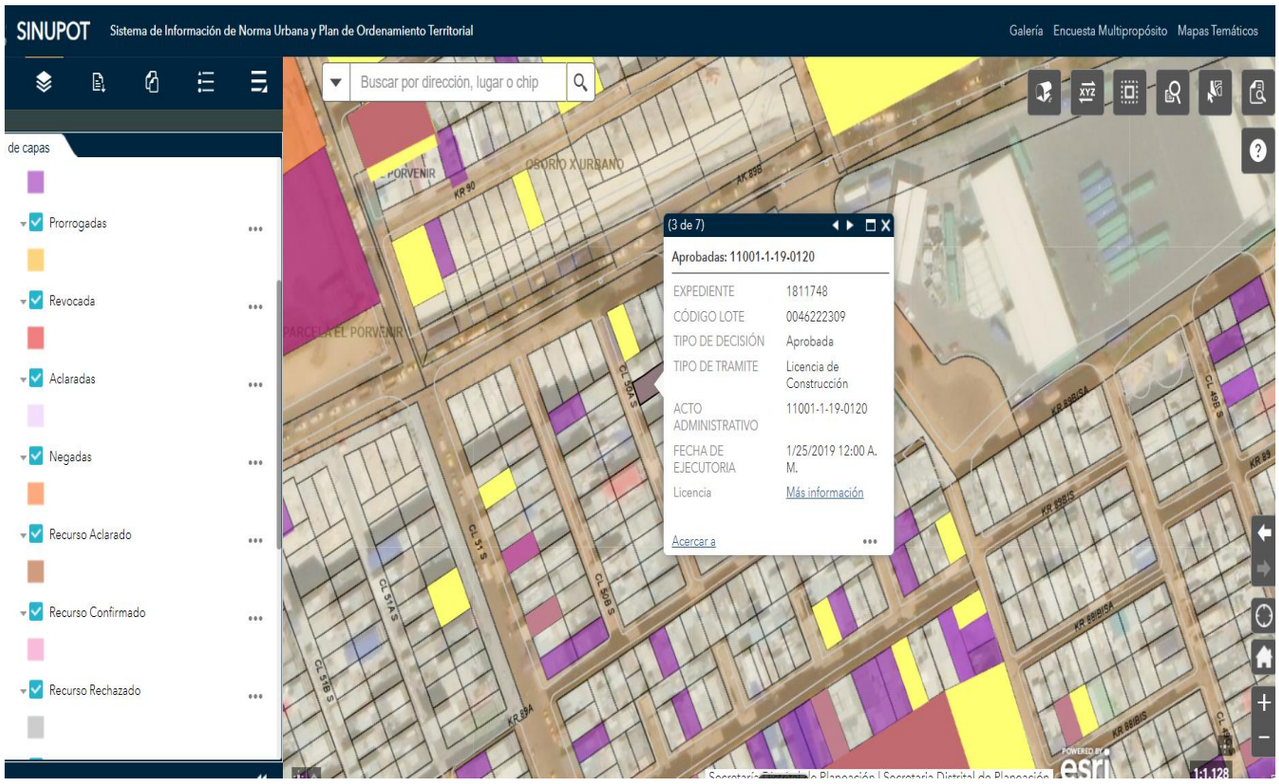
Con respecto a la vetustez de la construcción en el aplicativo de Google Maps. el registro que existe es de septiembre de 2014 donde la construcción era de un piso y no hay más registros.
En la visita se observa que la construcción está totalmente terminada con acabados dificultando realizar una aproximación de la vetustez de la construcción. Sin embargo, en informe anterior a folio 3 con fecha de 12 abril de 2022 se indicó que la construcción tiene más de tres años.
