Formato técnico de visita y/o verificación- control urbanístico			**INFORME TÉCNICO PG - 423 - 2023**
DATOS GENERALES			
FECHA DE VISITA	de 16 Noviembre de 2023	EXPEDIENTE No.	**2022574490101400E**
OBJETO DE LA VISITA	VISITA TÉCNICA VERIFICACIÓN DE OBRAS INSPECCIÓN DE POLICÍA 7D.		
DIRECCIÓN DEL INMUEBLE	**TRANSVERSAL 80 F No.69 A – 33 Sur**	CHIP	AAA0049MAJZ
NOMBRE PERSONA QUE ATIENDE	LEIDY HERNANDEZ	IDENTIFICACIÓN	52907161
PROPIETARIO DEL INMUEBLE	LEIDY HERNANDEZ FREDY BARRERO	IDENTIFICACIÓN	52907161 80157920
DIRECCIÓN DE NOTIFICACIÓN	**TRANSVERSAL 80 F No.69 A – 33 Sur**	TELÉFONO

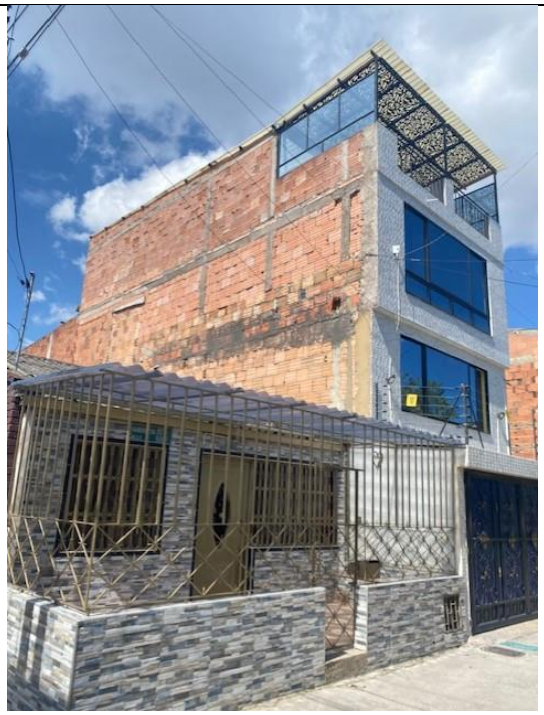
IMAGEN 1: FACHADA.

En el frente del predio se exige un área de antejardín de 2 metros el cual debe estar sin cubierta y con cerramiento de 1.60 con zócalo de 0.40m. En la verificación se encontró construida haciendo parte del garaje con un portón y cubierta en teja de asbesto cemento. El área de antejardín es de 2mX5.5m= 11m2

Igualmente, desde el exterior se observa que la construcción es de cuatro pisos y lo exigido en la Licencia de construcción es de tres pisos. Por lo cual el cuarto piso de 5.50m X 12m =66M2, construcción con muros en bloques perimetrales y teja trasparente (estructura metálica). En la parte delantera del predio en los costados laterales se instaló vetanería en tres metros en la parte de arriba dejando un antepecho en muro. En la fachada del frente una reja, la cual esta autorizada por la licencia Y los muros perimetrales están igualmente autorizados, la cubierta no está autorizada en 66m2.
