Formato técnico de visita y/o verificación- control urbanístico		**INFORME TÉCNICO PG- 269- 2023**	
DATOS GENERALES			
FECHA DE VISITA	01 de Agosto de 2023	EXPEDIENTE No.	**2018574490100298E**
OBJETO DE LA VISITA	VISITA TÉCNICA VERIFICACIÓN DE OBRAS INSPECCIÓN DE POLICÍA 7D.		
DIRECCIÓN DEL INMUEBLE	**POLÍGONO 112 B SECTOR** COLINDANCIA EL POTRERITOS **OCUPACIÓN 008** E: 85870; N: 102707	CHIP	AAA0241DMPP
NOMBRE PERSONA QUE ATIENDE	**No atienden**	IDENTIFICACIÓN	--
PROPIETARIO DEL INMUEBLE		IDENTIFICACIÓN	
DIRECCIÓN DE NOTIFICACIÓN		TELÉFONO

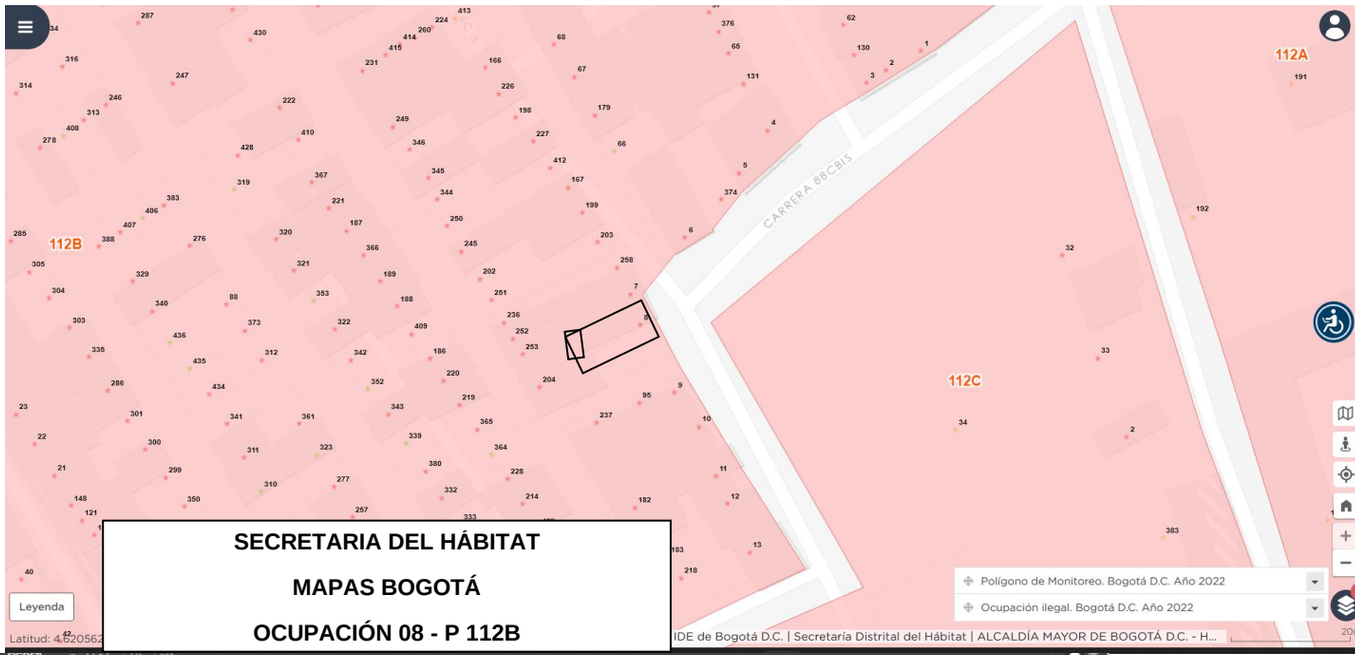
U.P.L 14. EL PORVENIR. Decreto 555 del 29 de diciembre 2021 - D/Rg 2. Tratamiento de Desarrollo Rango de edificabilidad 2, Mapa No. CU-5.4.14

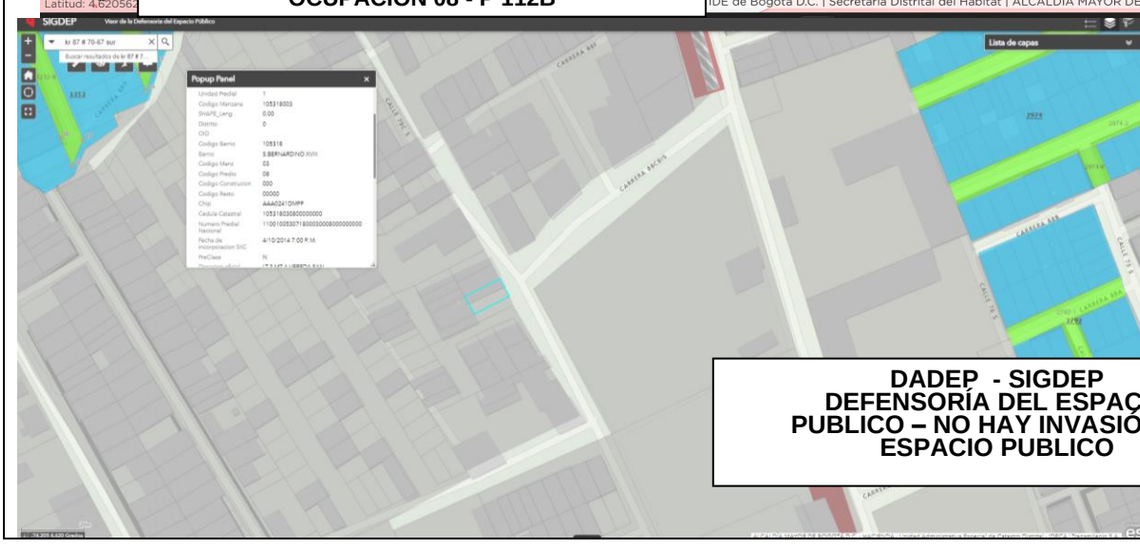
SIGDEP
Popup Panel
Lista de capas
DADEP - SIGDEP
DEFENSORÍA DEL ESPACIO PUBLICO – NO HAY INVASIÓN DE ESPACIO PUBLICO
