Formato técnico de visita y/o verificación- control urbanístico		**INFORME TÉCNICO PG-404 - 2023**	
DATOS GENERALES			
FECHA DE VISITA	31 de octubre de 2023	EXPEDIENTE No.	**2023574490100853E**
OBJETO DE LA VISITA	VISITA TÉCNICA VERIFICACIÓN DE OBRAS INSPECCIÓN DE POLICÍA 7D.		
DIRECCIÓN DEL INMUEBLE	**CALLE 49 SUR No. 98 B – 75. Boque 01 casa 22**	CHIP	AAA0191XTSY
NOMBRE PERSONA QUE ATIENDE	NADIE	IDENTIFICACIÓN	
PROPIETARIO DEL INMUEBLE	HILDA TERESA ARENAS CUBIDES	IDENTIFICACIÓN	41560290
DIRECCIÓN DE NOTIFICACIÓN	**CALLE 49 SUR No. 98 B – 75. Boque 05 casa 40**	TELÉFONO

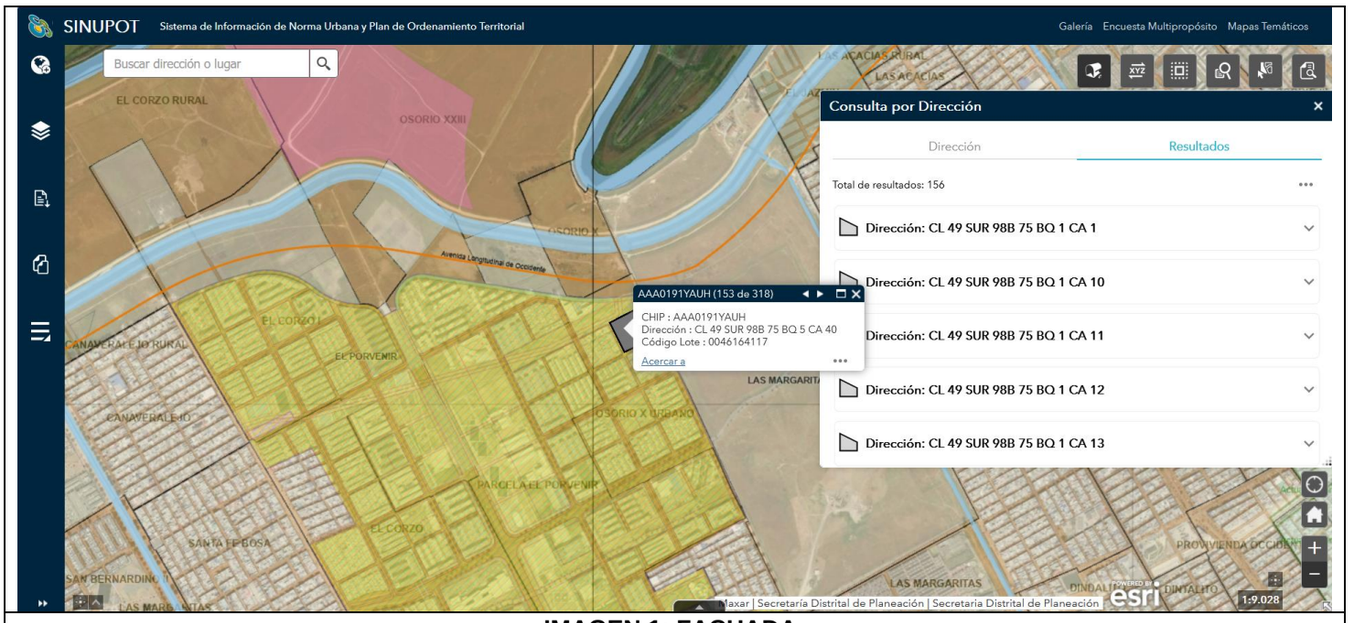
IMAGEN 1: FACHADA.

En el momento de la visita la construcción continúa con tres pisos

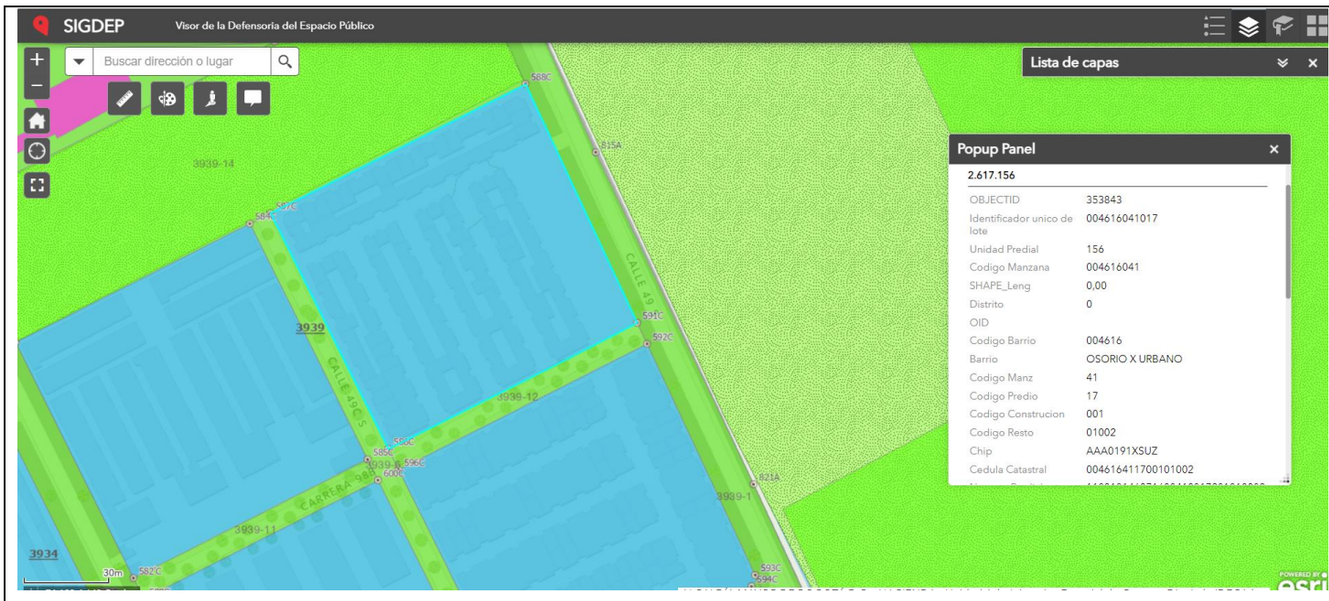
IMAGEN 2:

Una vez en el lugar de la visita: Nadie atiende por lo que la visita se realiza desde el exterior. Encontrando un predio medianero de tres pisos ubicado, dentro de la Agrupación de Vivienda Residencial TEKOA, Bloque 1 Casa 22, ubicado en la calle 49 Sur No. 98 B – 75, con CHIP : AAA0191XTSY, ***en la localidad 7 de BOSA UPL 14 Porvenir. Originalmente son casa de dos piso diseñadas y construidas para vivienda unifamiliar.***
En el momento de la visita no se observa obra en proceso y la existente es de apariencia antigua, se verifico la APP de Google Maps pero esta herramienta no permite visualizar fotográficamente exactamente el predio.

El predio objeto de verificación se encontró en las mismas condiciones descritas en informe anterior, de fecha 13 de abril de 2022 folio 5, construcción de dos pisos con ampliación parcial a tercer piso. Igualmente se realizó ampliación en la parte posterior del predio (patio) desde el primer en un área de 2.90mX 2.14m =6.2m2, donde se adecuo para ampliación de cocina. (se instaló placa maciza de entrepiso). El segundo piso igualmente se realizada ampliación para ampliar habitación en la misma área 6.2m2, y tercer piso con muros en bloque y terminación teja de igual área 6,2m2.
Con referente a la vetustez de la construcción se observa que la ampliación realizada en tercer piso y en la parte posterior del predio es mas de tres años de acuerdo a la coloración y oxidación de los materiales constructivos encontrados en el momento la visita.
