CERTIFICADO DE CUMPLIMIENTO SUPERVISIÓN/INTERVENTORÍA - INFORME DE SUPERVISIÓN/INTERVENTORÍA	
	FOR-CO-06	**Versión:** 02
		Vigente desde: Abril 24 de 2017

Objeto: ADECUAR AULAS DE CLASE Y ESPACIOS COMPLEMENTARIOS DE LA INSTITUCIÓN EDUCATIVA ESCUELA NORMAL SUPERIOR SEDE EL CENTRO, PLATANILLAL, FLORA GAITA, LOS CAUCHOS, EL VERGEL, SANTA HELENA, PUEBLO NUEVO, LAS NUBES, Y ALTO MOTILON EN LA ZONA VEREDAL DEL MUNICIPIO DE NEIVA, QUE COMPRENDE MANTENIMIENTO DE CUBIERTAS, CAMBIO DE CUBIERTAS, RESANE DE MUROS, CAMBIO DE PISOS Y ENCHAPES, ARREGLO DE BATERIAS SANITARIAS Y VARIOS Y AREAS RECREATIVAS Y CANCHA DEPORTIVA.

1.1 Información sobre contrato de Obra No 1096 de 2019

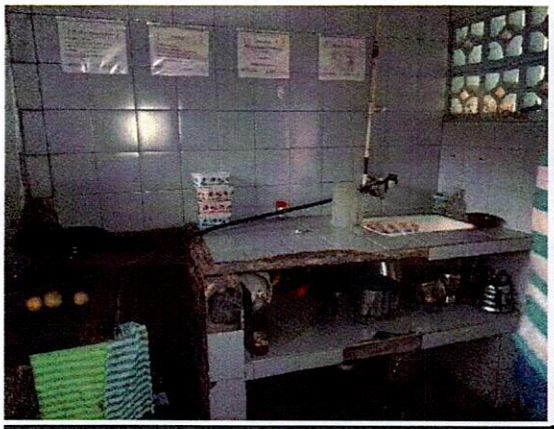
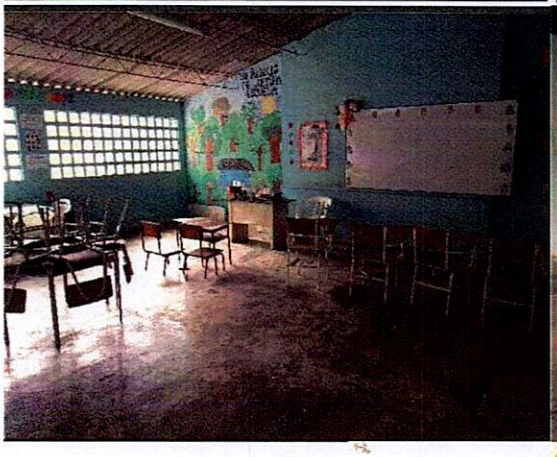
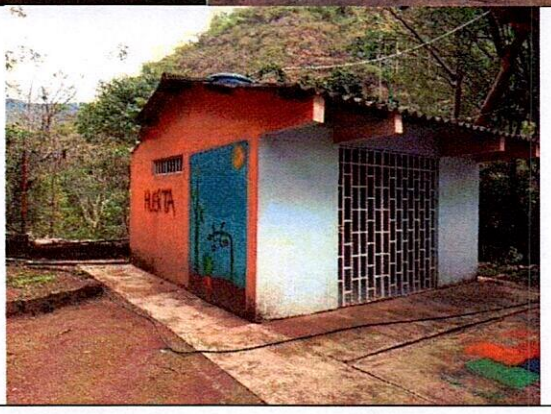
Los cauchos: se realizara la intervención del cambio de cubierta con el suministro de estructura metálica del salón principal, la cocina y el baños, reparación y mantenimiento de baterías sanitaria, totalmente enchapada y cambio de los sanitarios, enchape de la cocina para muros, instalación de cerámica en piso de salón principal y cocina, cambio de la parte eléctrica general, pintura general de muros, ventanera y puertas, instalación de malla eslabonada para cerramiento, de iguanera se realizara la instalación de una reja tipo bancaria para las ventanas del salón principal por tema de seguridad de los materiales que reposan en esta institución a petición de la comunidad. Se deberá realizar el cambio de la tubería acueducto y revisión de la tubería sanitaria.

Batería sanitaria

cocina

escuela exterior

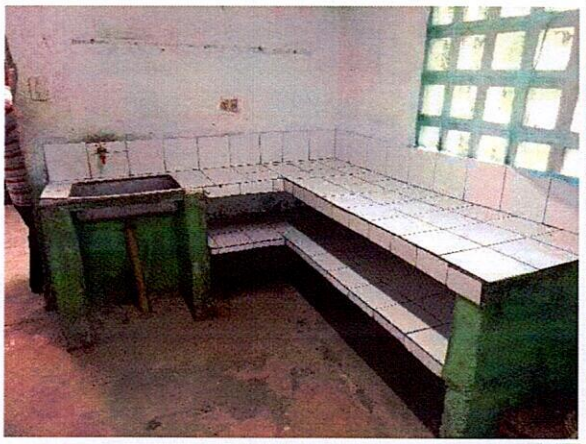
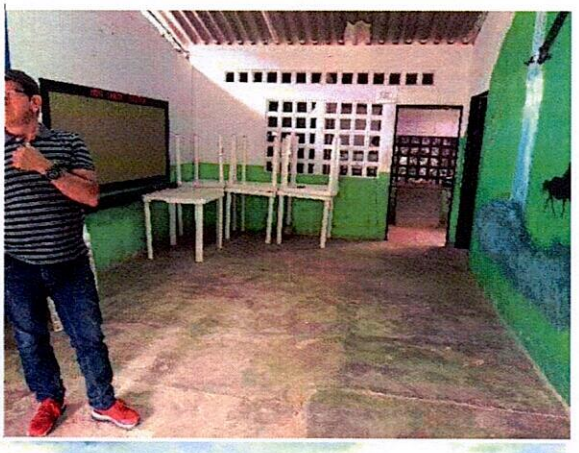
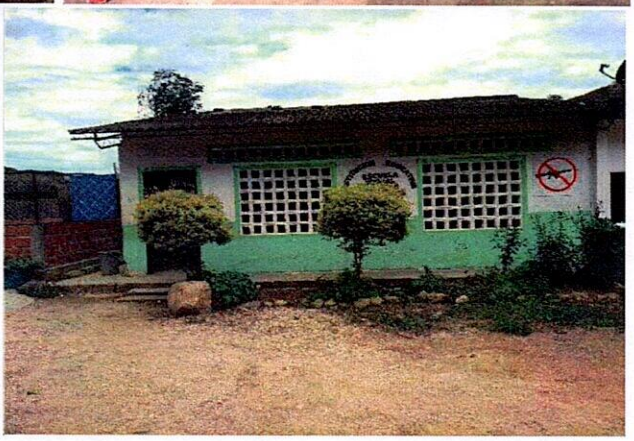
El vergel: cambio de cubierta del salón principal y cocina, mantenimiento de la cubierta del comedor, enchape de muro para cocina, enchape de pisos en la cocina y los dos salones. Cambio de la instalación eléctrica general, pintura de muro para interior. Pintura a base de aceite para ventana, puerta y cerchas.

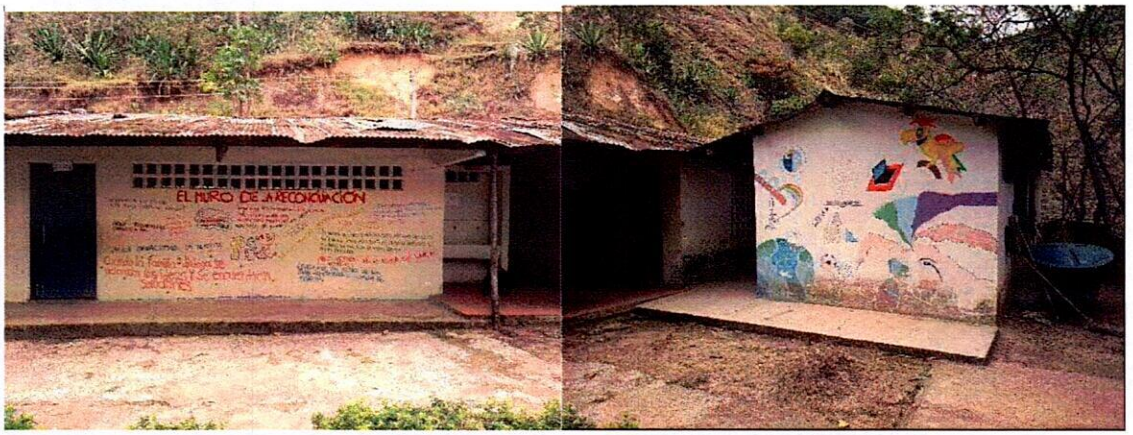
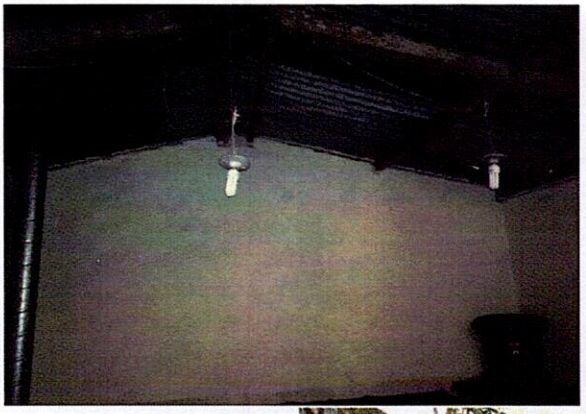
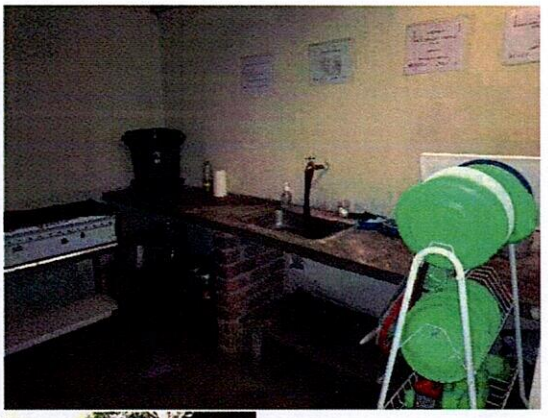
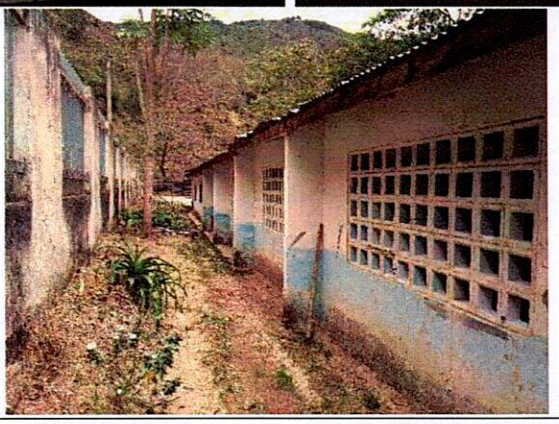
Santa helena: cambio de cubierta, cerámica de pisos de toda la institución, enchape de muro de cocina y baños, pintura en general de muros, ventana y puerta, cambio parte eléctrica.

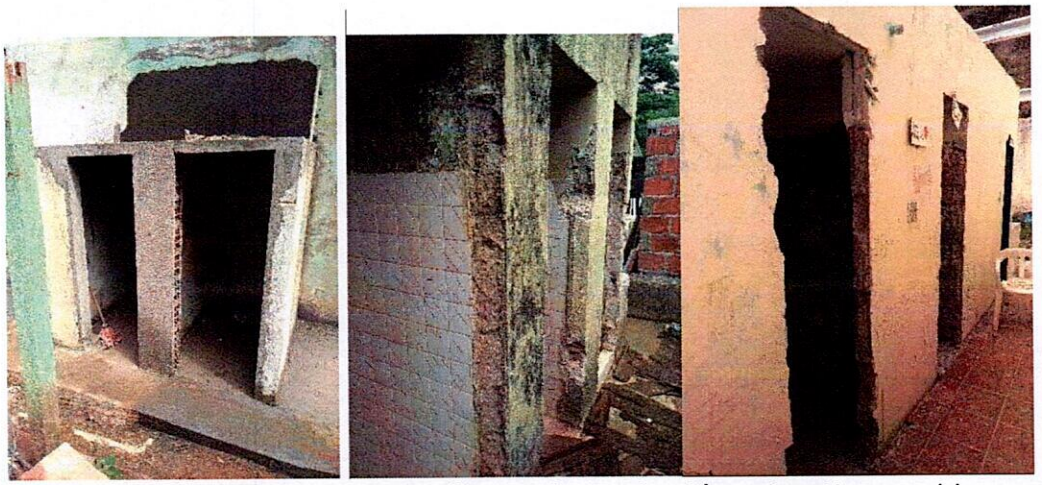
ITEM 1.1. Desmonte y retiro de aparatos sanitarios, sanitarios, lavamanos, orinales.

Se desmontaro 3 sanitarios en la institución educativa pueblo nuevo, 2 baños en la vereda los cauchos, 3 sanitario y 1 lavamano en la vereda santa helena

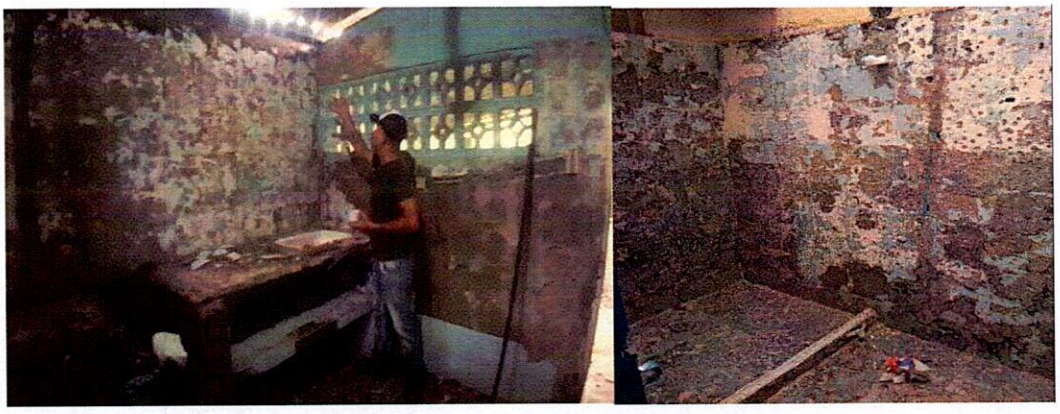
Ítem 1.6 Demolición de pisos existentes sin alistado, baldosín, gres, enchape, incluye retiro

Se realizó demolición de piso en las tres instituciones.
Santa helena área intervenida: piso baños profesor y baño general
Pueblo nuevo área intervenida: piso baños
Los cauchos área intervenida: piso baños, anden de alberca, y cocina

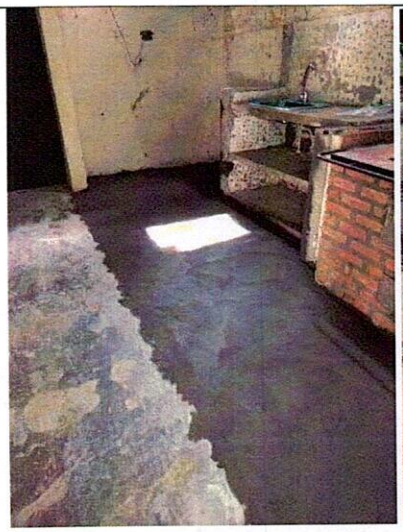
Ítem 1.27 Demolición de pisos existentes con alistado, incluye retiro a sitio autorizado

Se realizo esta actividad en la escuela el vergel en la area del comedor, parte del salon, de igualmanera en algunas zonas de la vereda los caucho con el animo de economizar recurso.

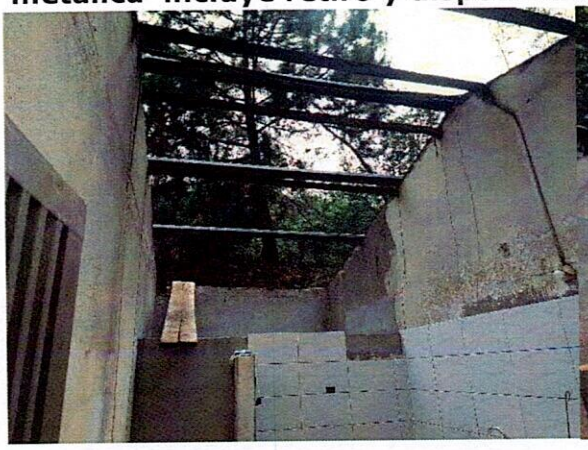
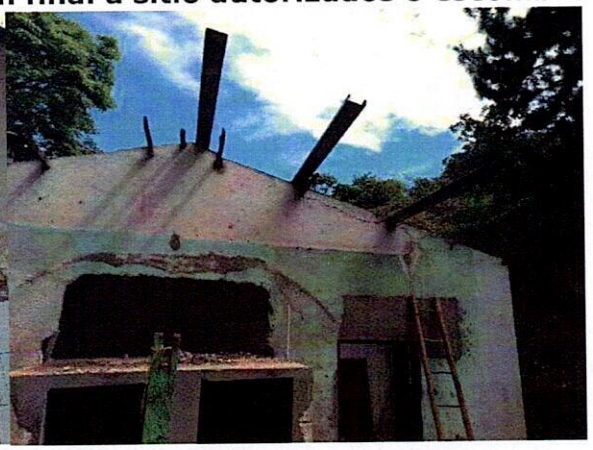
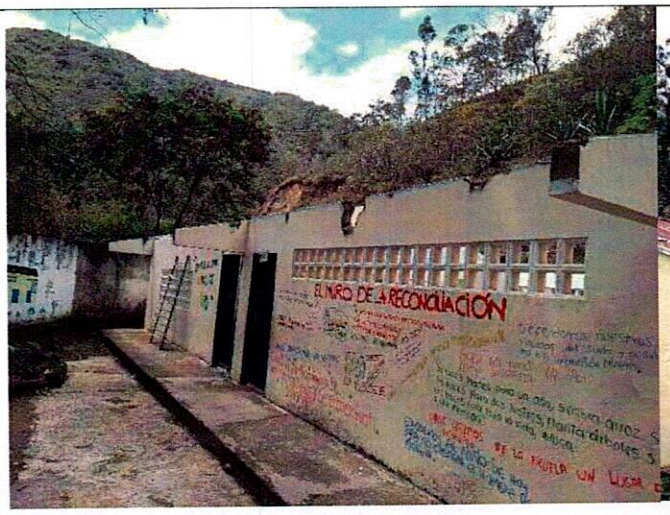
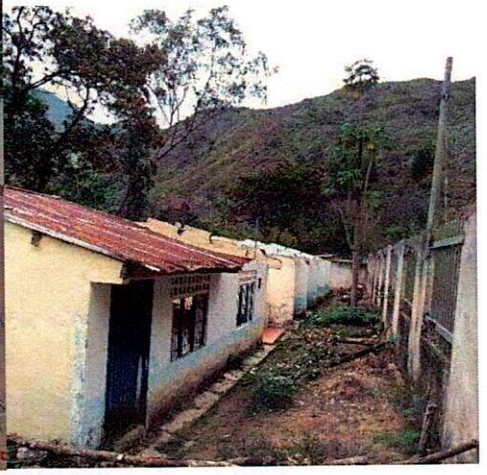
Ítem 1.45 Desmonte de cubierta existente con estructura, asbesto, barro, metálica incluye retiro y disposición final a sitio autorizados o escombrera

Se realoizo actividad en la vereda pueblo nuevo su estructura es cercha en madera a punto de colapsar y en los caucho una parte en madera y otra en estructura metálica con problema de deflexión producto del peso mismo de la teja.

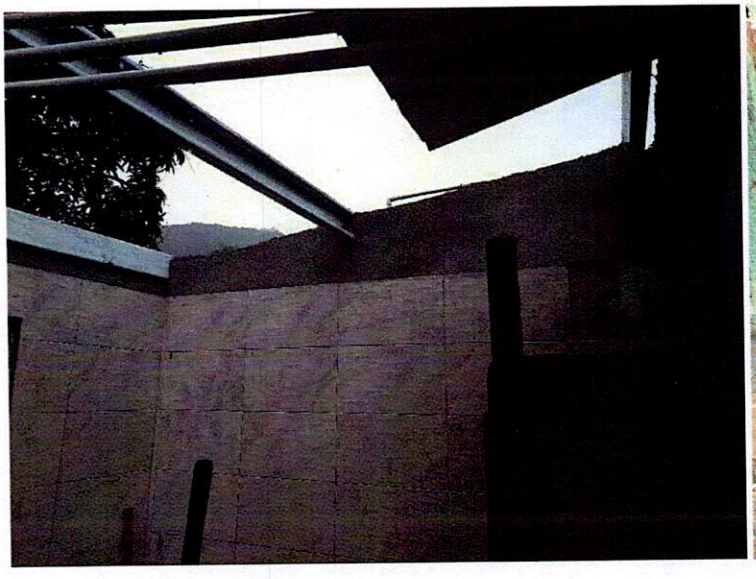
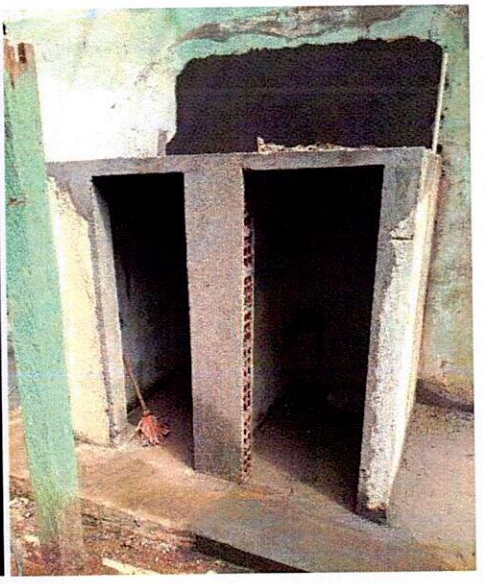
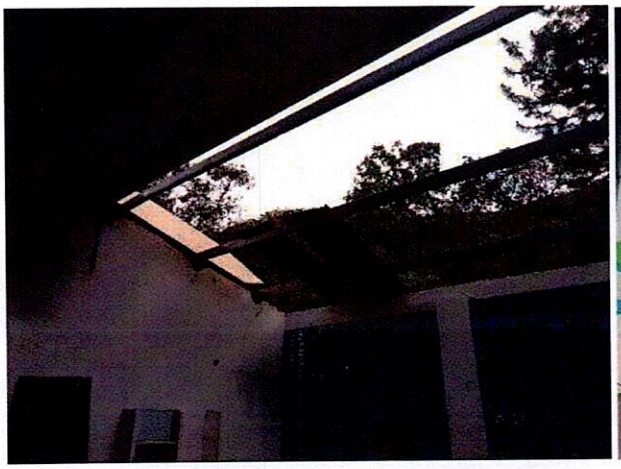
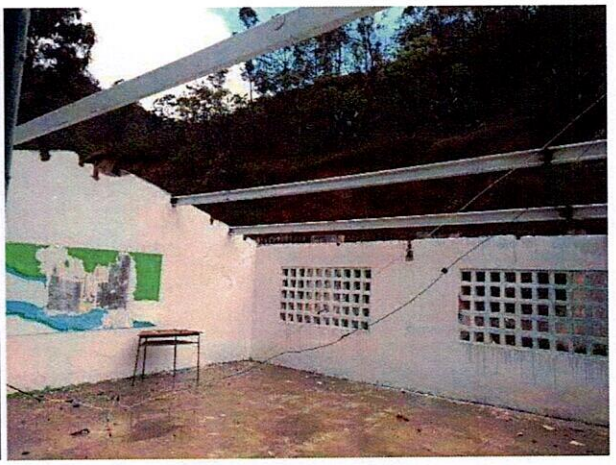
Ítem 4.10 Pañete en mortero 1:4. Incluye filos, carteras y dilataciones. Incluye limpieza de la superficie.

Se realizó actividad de pañete en la vereda los cauchos, en la demolición de un tanque para mitigar el impacto negativo, en la división del muro entre la cocina y la alcoba del profesor, en el arreglo de una luceta, y en los baños. En santa helena en las cuchillas de la cocina, comedor y alcoba del profesor de igual manera arreglo de carrera de la cocina y alacena,

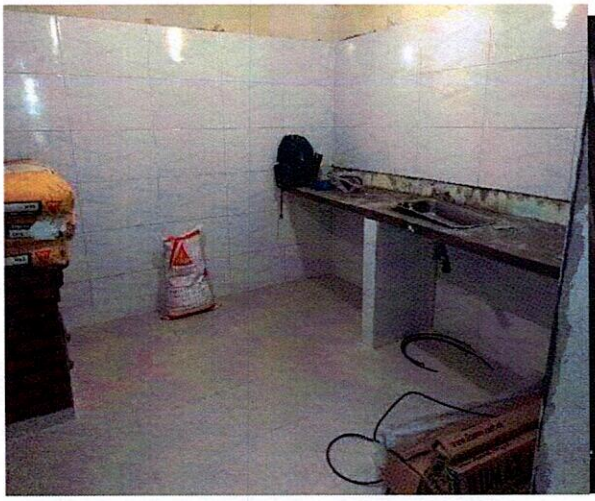
Ítem 12.2 suministro e instalación de Enchape cerámica color en pared sobre mesón de lavaplatos, Cocina y lavadero.

Con el ánimo de embellecer las cocinas se pido enchape para los mesones de las cuatro instituciones

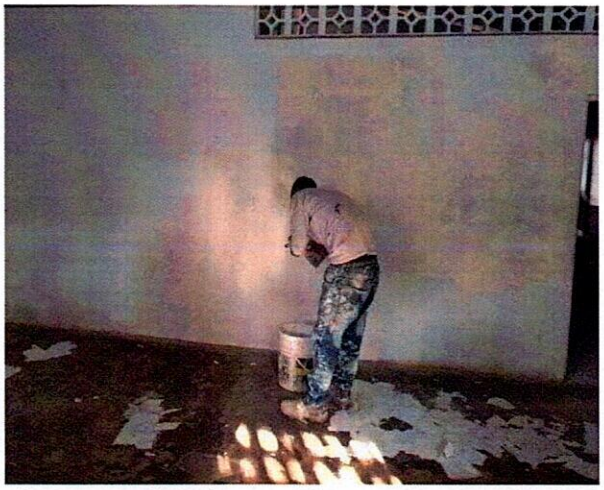
Ítem 15.1 Suministro y aplicación de estuco sobre muros, Incluye resane pañetes.

Se realiza estuco en la vereda pueblo nuevo y santa helena en toda la institución

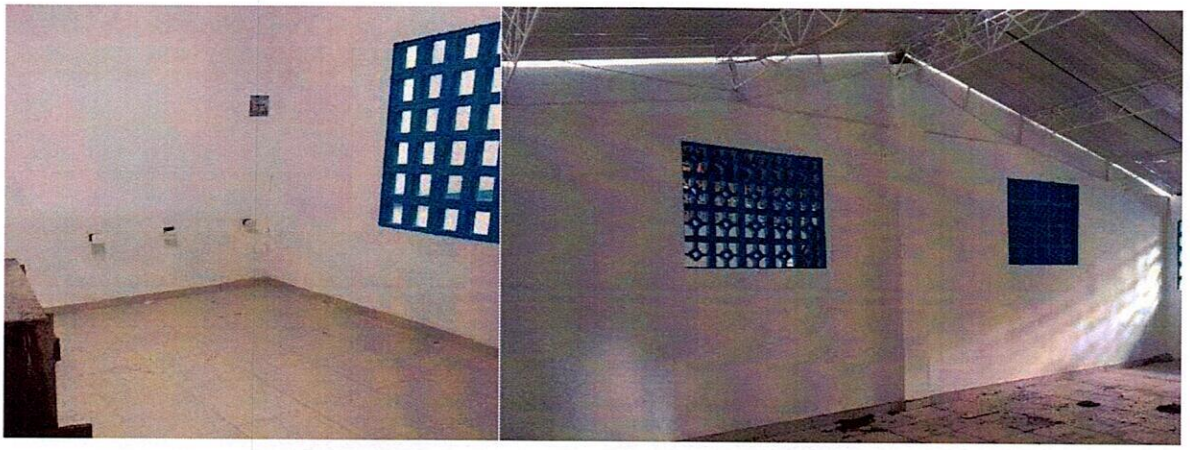
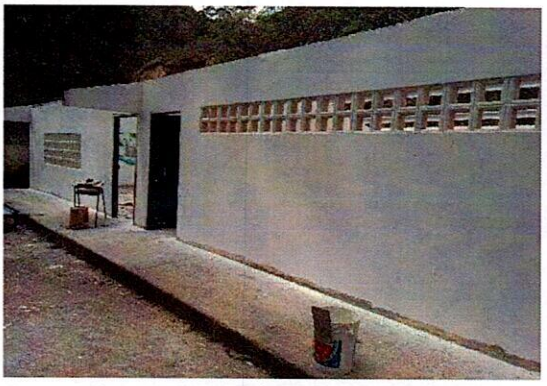
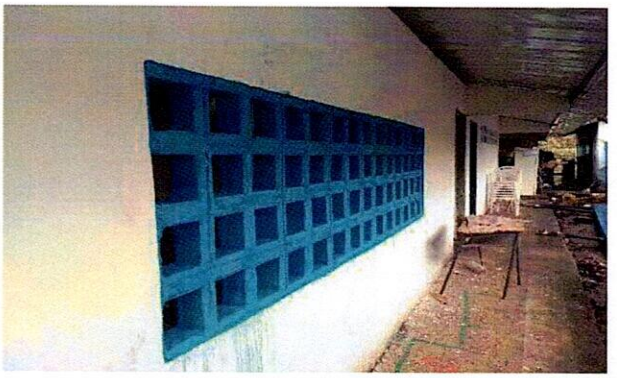
Ítem 15.5 Graniplast Esgrafiado con una mano de acronal. Incluye Filos, dilataciones y carteras. y retiro de pintura mal estado.

Se aplicó graniplast en las escuelas de pueblo nuevo y santa helena para las fachadas fachas

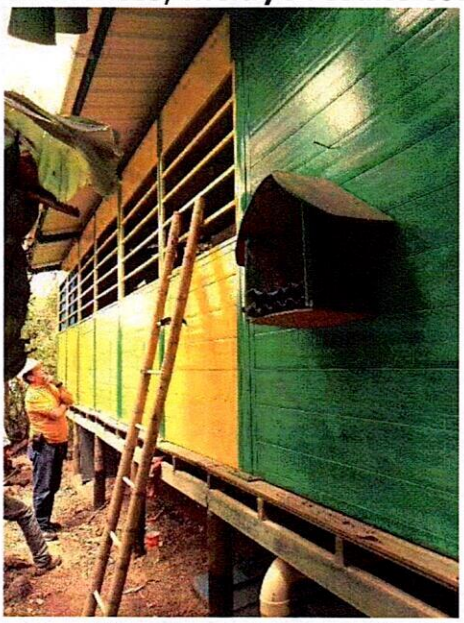
Ítem 15.24 Suministro Aplicación de pintura vinilo tipo I certificada tres manos. Sobre muros interiores y cielo rasos incluye. Resane Masilla acrílica.

Se realiza aplicación de pintura en área interiores para la vereda pueblo nuevo y santa helena

Se realizó retiro de pintura, resane , aplicación de estuco
